BÜNDNER MONATSBLATT

Chur, Mai/Juni 1976 Nr. 5/6

Die archäologischen und baugeschichtlichen Untersuchungen in der evangelischen Pfarrkirche Samedan

Armon Planta

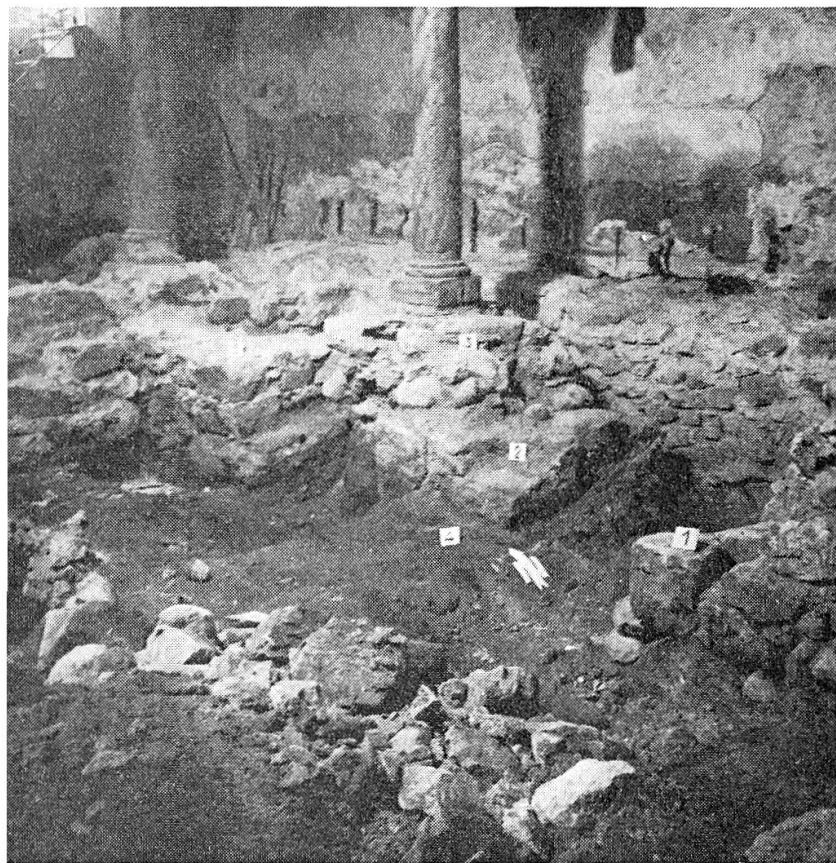
Bild 1:

Blick gegen Nordosten.

1 = vorne rechts unten liegt die Südostecke des Schiffs der Kirche I. Hier lag eine dicke Brandschicht. In der Ecke selbst muss sogar gefeuert worden sein, da sich dort viele Lavezfragmente befanden. 1 zeigt den Apsisansatz.

2 = Altar der Kirche I, 100 × 90 cm.

3 = Apsisansatz auf der Nordseite.

4 = verfaulter Holzboden der Kirche I, in Schiff und Apsis gleich hoch.

5 = Fundament einer Emporensäule der Kirche IV.

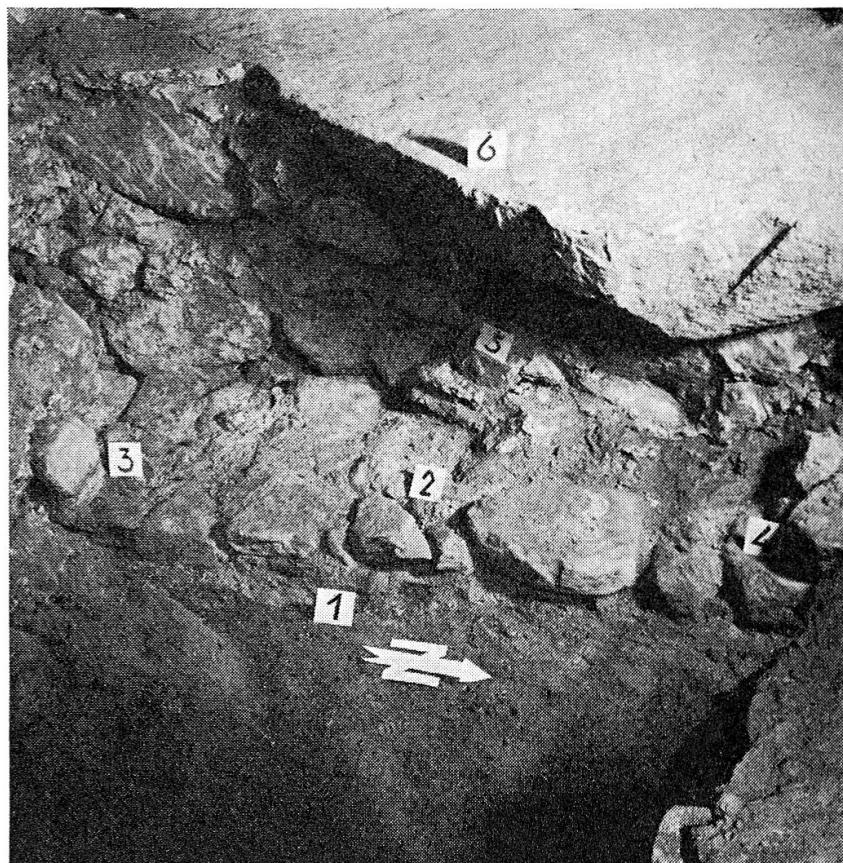
Bild 2:

Blick gegen Westen zu den Kirchen-eingängen I und II.

1 = Erd und Steineinfüllung unter dem Boden der Kirche I.

2 = Türschwellenlager der Kirche I.

3 bis 4 = Türschwellenbreite.

5 = Fundament der grossen Tür-schwellenplatte der Kirche II.

6 = Türschwellenplatte der Kirche II.

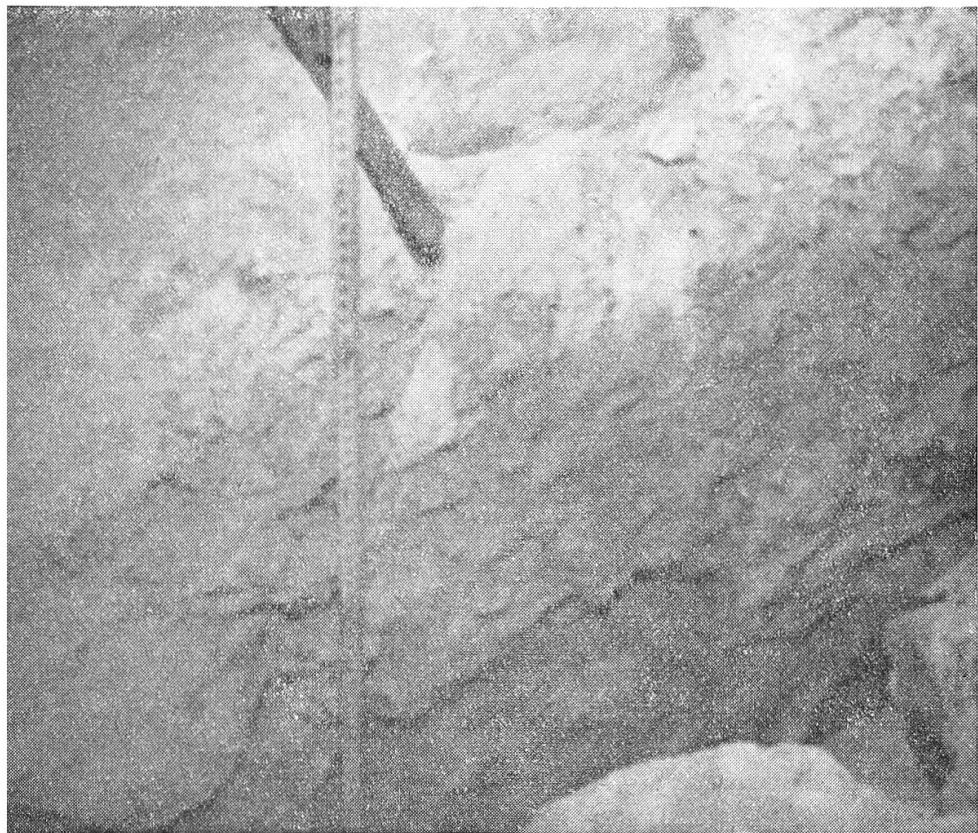
Bild 3:
Blick gegen SW.
Die Turmmauer im Vor-
dergrund ist zerstört. Der
Aussenputz der nördli-
chen Schiffsmauer I ist
hinter dem senkrecht ste-
henden Meter gut sicht-
bar.

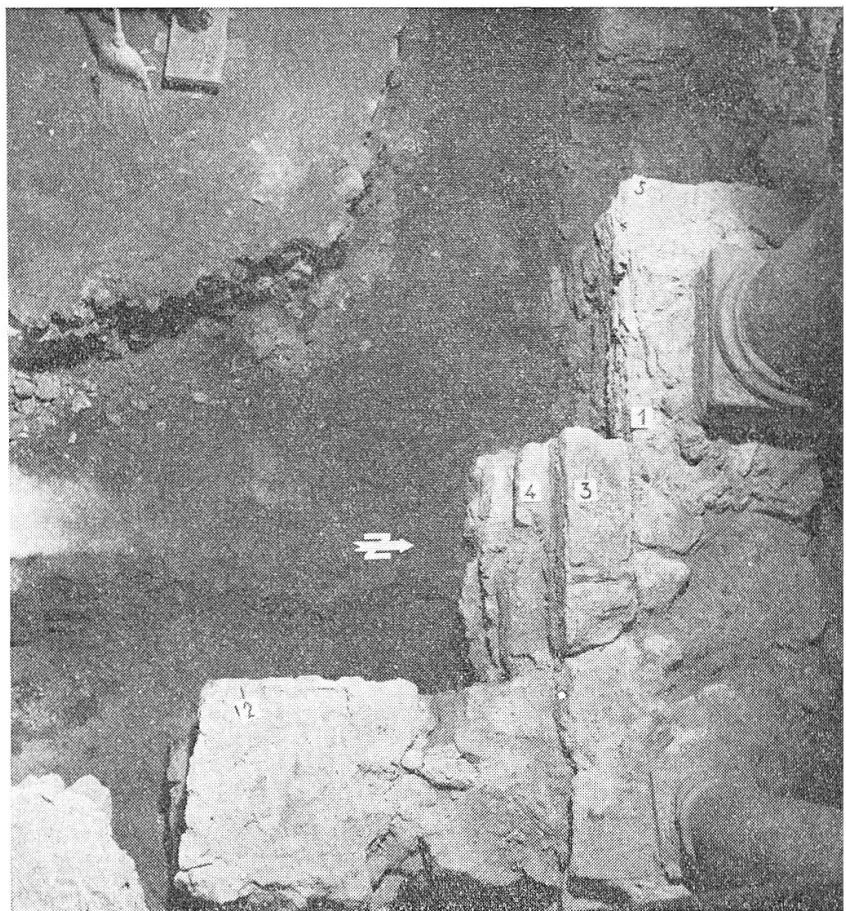
Bild 4:

Blick von der östlichen Empore auf die NO-Ecke der Kirche I.

1 = nördliche Schiffsmauer der Kirche I. – 2 = Ecke Schiff/Apsis der Kirche I. Der ovale Beginn der Apsis ist gut erkennbar. – 3 = später in die Kirche I eingesetztes Mauerstück als neuer Choransatz der Kirche II. – 4 = Vorfundament. – 5 = Ecke zur Turmtüre.

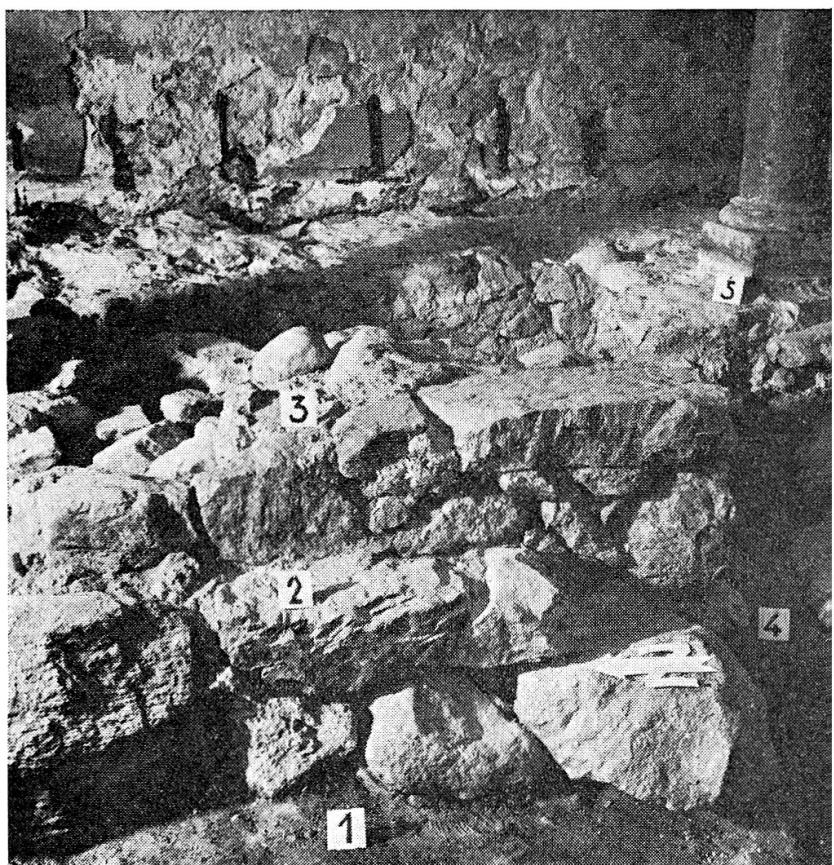
Bild 5:

Blick gegen das Altarfundament der Kirche II.

1 = Boden der Kirche I. – 2 = Vorfundament der Altarfundamentssteine auf dem Boden der Kirche I. – 3 = Altarfundament in Chorbodenhöhe der Kirche II. – 4 = südl. Apssiansatz I. – 5 = Fundament einer Emporensäule der Kirche IV.

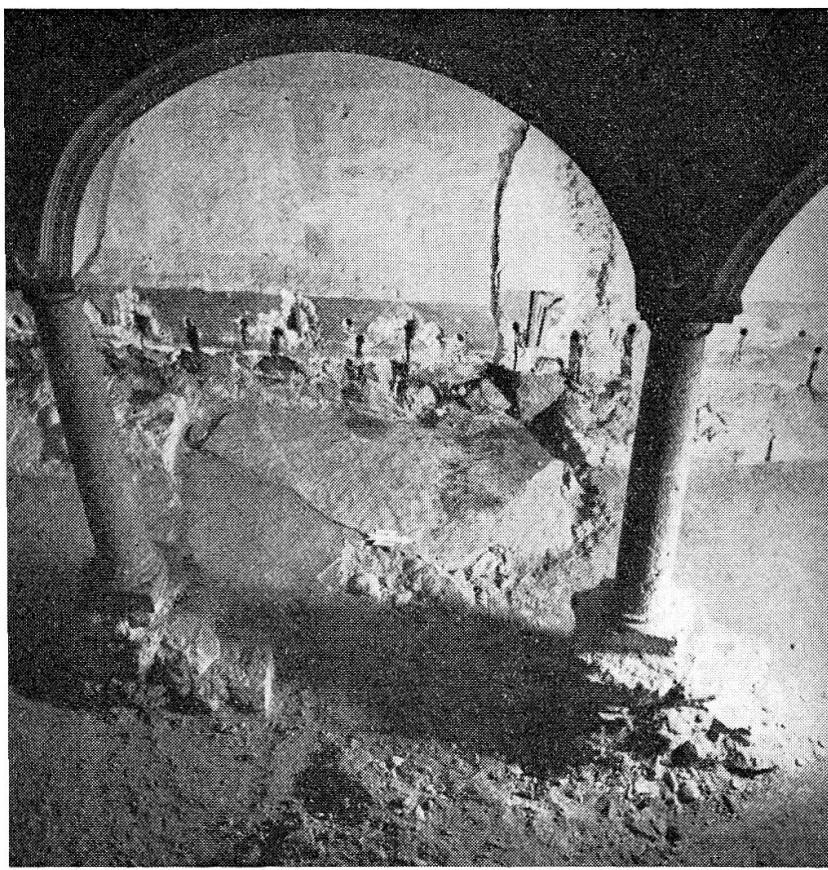
Bild 6:
Blick gegen Westen zum Eingang der Kirche II.
Beidseits der grossen Türschwellenplatte ist das noch aufgehende Mauerwerk der Kirche II zu erkennen. Vor der Platte und den beidseitigen Mauern der Mörtelboden der Kirche II.
Die schwarzen Löcher und Flecken stammen von 1965 vorgenommenen Bitumeneinspritzungen.

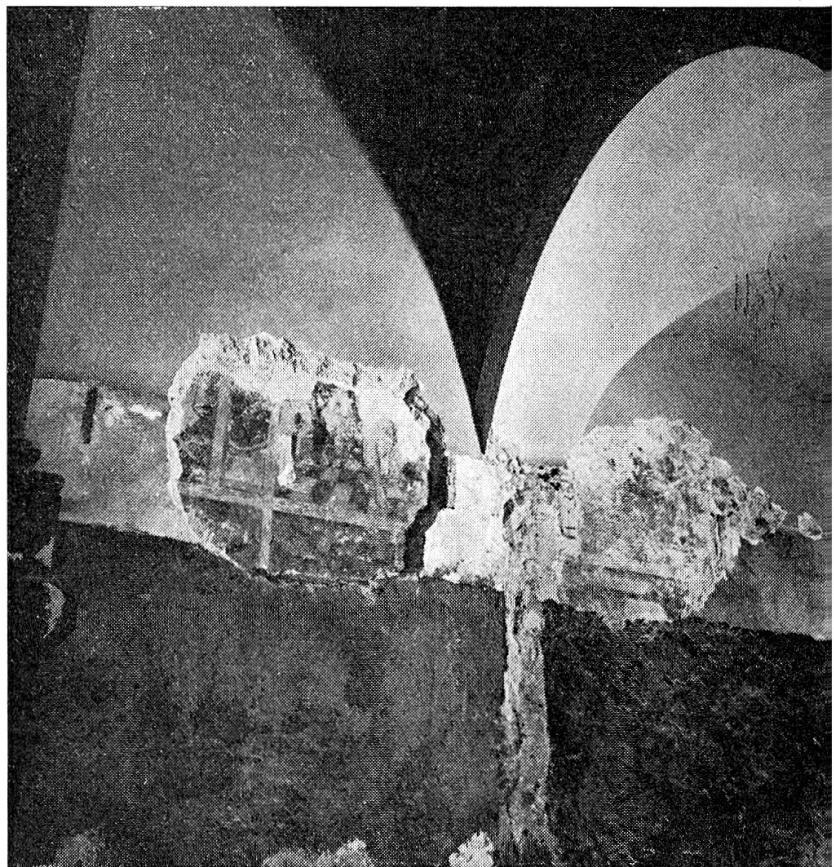
Bild 7:

ken vorhanden sein könnten. Diese Vermutung bestätigte sich. Unter einem dicken Mörtelverputz und einer nach der Reformation vorgenommenen Übertünchung kamen gut erhaltene spätgotische Fresken zum Vorschein, die zu einem Passionszyklus gehörten. Leider waren sie später in ihrem unteren Teil beim Anbringen eines Zementverputzes zerstört worden (Bild 7).

Blick gegen die Südwand der jetzigen Kirche westlich der Kanzelnische. Die Feldteilung der Fresken ist sehr gut sichtbar. Unten, Zementverputz, der zur Zerstörung der Fresken führte. Nach oben setzten sich diese bis zur Höhe der einstigen Kirche fort, die sich 4,7 m über dem Mörtelboden, resp. 4,5 m über dem Boden der heutigen Kirche befindet.

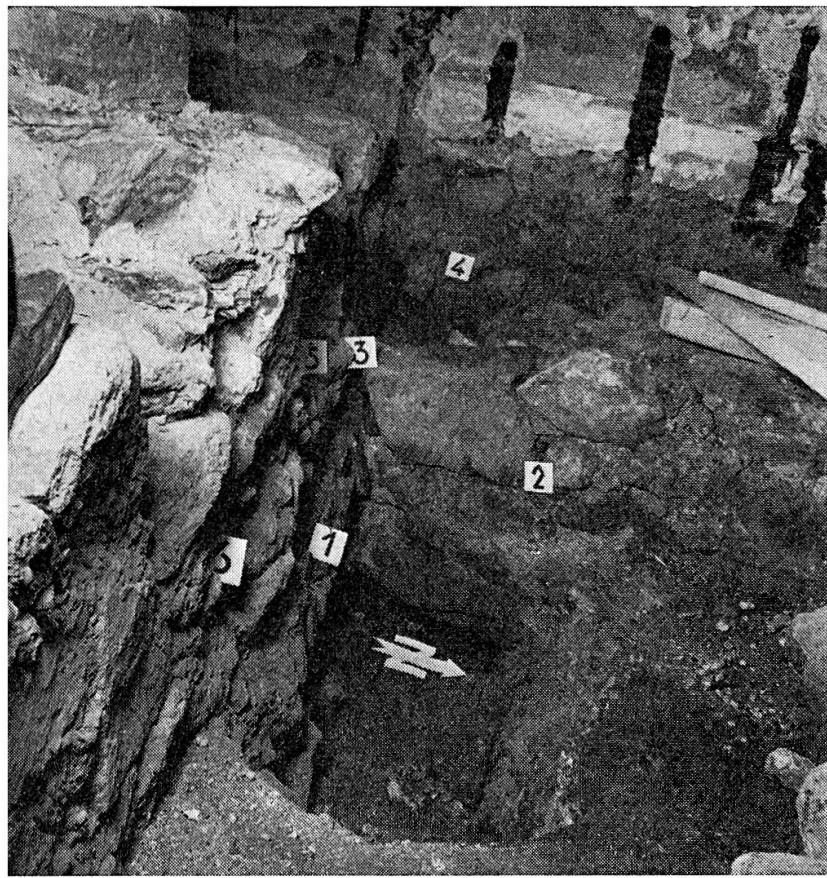
Da die neuerstellte Schiffsmauer auf der Nordseite der Kirche II bedeutend dicker war als die abgebrochene Mauer I, musste die an die Kirche I angeschlossene oder mit ihr verbundene westliche Sakristeimauer abgeschnitten werden. Die dabei entstandene Fuge wurde nachträglich schlecht und recht zugemauert (Bild 8).

Bild 8:
Blick gegen die westliche Sakristeimauer.

1 = Schiffsaussenmauer der Kirche II gegen die Sakristei. – 2 = westliche Sakristeimauer. – 3 = die hier geschnitten und nur schlecht mit der Mauer 1 verbunden wurde. – 4 = Westmauer der heutigen Kirche. Die Mauer 1 verläuft in diese hinein. Das ist gut sichtbar an der Mauerfuge zwischen den beiden Bitumeneinspritzlöchern. – 5 bis 6 = Türschwelle als Eingang zur Sakristei aus Kirche II. Diese Türe wurde nach der Reformation zugemauert.

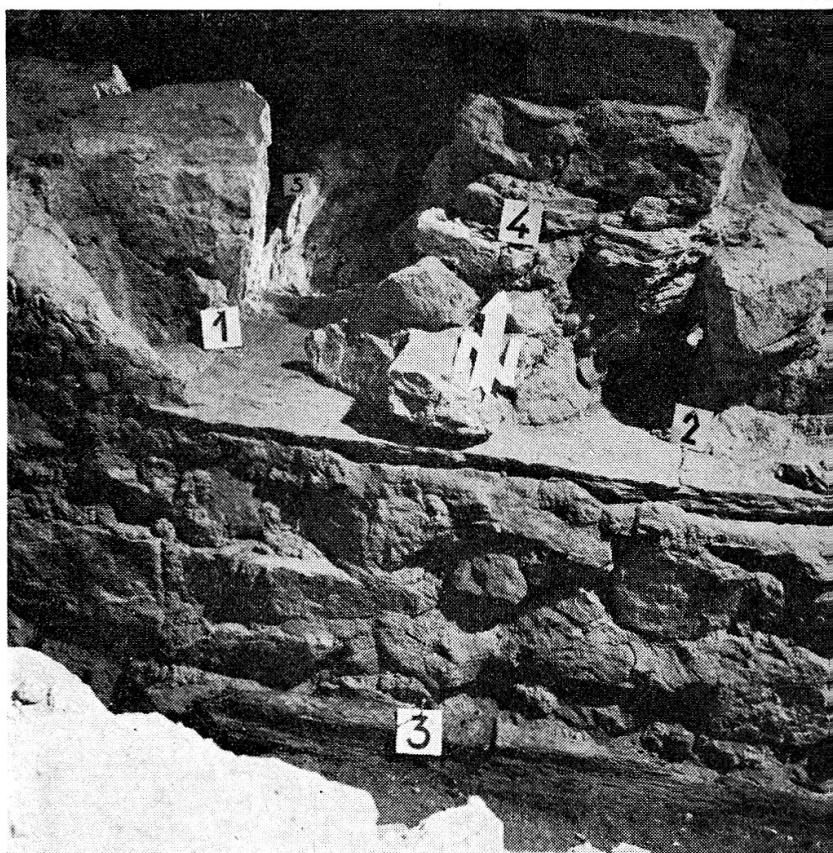
Bild 9:

In diesem neuen Mauerstück befand sich die konisch nach der Sakristei breiter werdende Tür mit einer schönen Schwellenplatte. Diese Türe wurde nach der Reformation wegen Nichtgebrauch, Abbruch oder Profanierung der Sakristei zugemauert (Bild 9).

Blick gegen N vom Mörtelboden der Kirche II gegen die Sakristeitüre.

1 bis 2 = Steinplatte als Schwelle der Sakristeitüre von Kirche II. – 3 = nördlicher Bodenbalken der Kirche I (hier am besten erh.). – 4 = Zumauerung der Sakristeitüre (z. T. entfernt) darauf: Fundament einer Emporensäule. – 5 = westliche Sakristeimauer. Vorne: Mörtelboden der Kirche II.

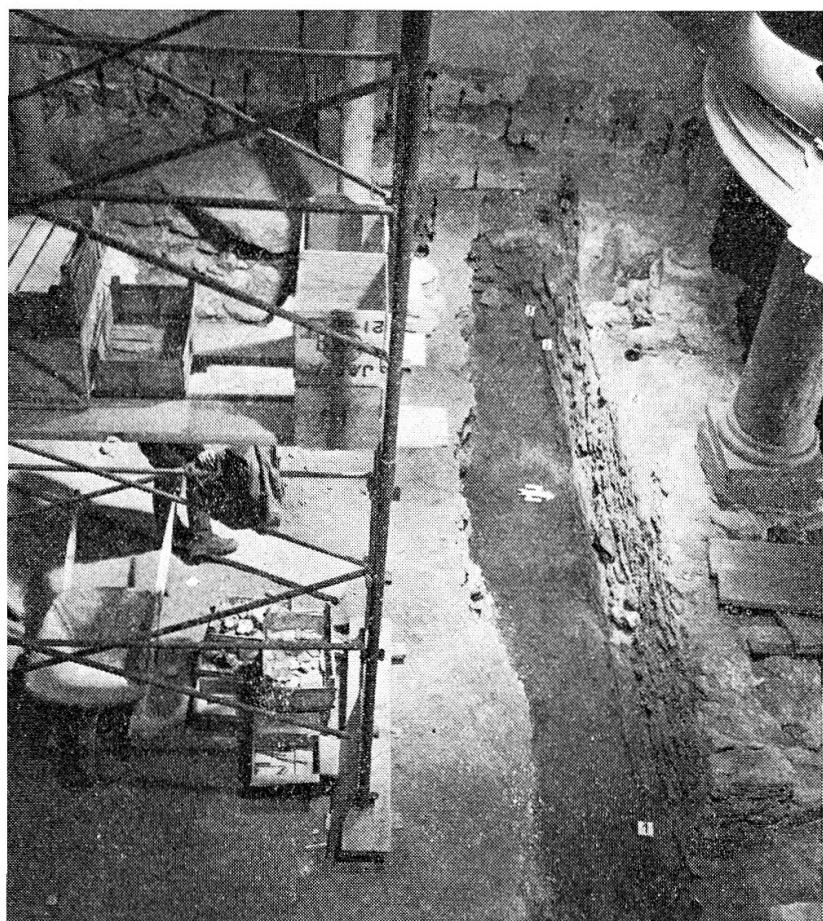
Bild 10 zeigt den Unterschied im Mauerwerk zwischen dem noch erhaltenen Mauerstück der Kirche I und dem neugebauten nördlichen Schiffsmauerstück der Kirche II.

Während das noch zur Kirche I gehörende Mauerstück glatt ist und keine vorstehenden Steine zeigt (es war aufgehend), weist das neu erstellte Mauerstück der Kirche II bis zur neuen Bodenhöhe viele vorstehende Steine auf.

Bild 10:
Blick entlang der nördlichen Schiffsmauer der Kirche II.
Links unter dem Rohrgerüst der guterhaltene Mörtelboden der Kirche II.
Von vorne, rechts unten, dem Eingang zum Kirchturm (rechts neben 1) bis zu den auf der Mauer liegenden Brettern, d. h. bis zum westlichen Ende des Kirchturms ein aufgehendes Mauerstück der Kirche I.
Von dort bis zur NW-Ecke der Kirche II das neuerstellte Mauerstück.
1 bis 2 = Bodenbalken der Kirche I. –
3 bis 4 = NW-Ecke der Kirche II. –
5 = Sakristeitüre. – 6 = neuerstellte Mauer der Kirche II.

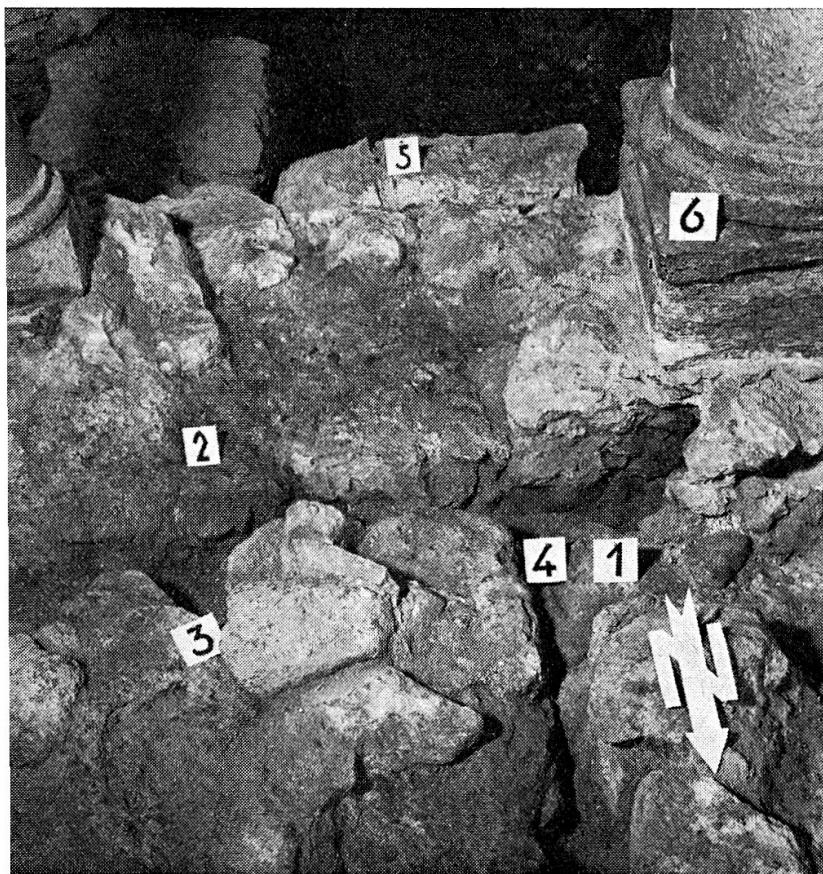
Bild 11:

Blick gegen Süden zwischen der nördlichsten Emporensäule der Ostempore und der östlichen grossen Tragsäule:

1 = SO-Kirchturmecke (ohne den in den Kirchturm einbezogenen nördlichen Schiffsmauerteil der Kirche I, welcher auf dem Bild mit 2 bezeichnet ist). – 2 = nördlicher Schiffsmauerteil der Kirche I an der NO-Ecke des Schiffes. – 3 = Fundament der Nordmauer am umgebauten Chor der Kirche II zur reformierten Kirche III. – 4 = Die Mauerfuge zeigt sehr gut, wie die Mauer 3 erst später an den Kirchturm angebaut wurde. – 5 = neuer Choransatz der Kirche II in der NO-Ecke der Kirche I (siehe Bild 4), 5 und 2 ergeben die Mauerdicke zu Kirche II. – 6 = grosse östliche Tragsäule der Kirche V.

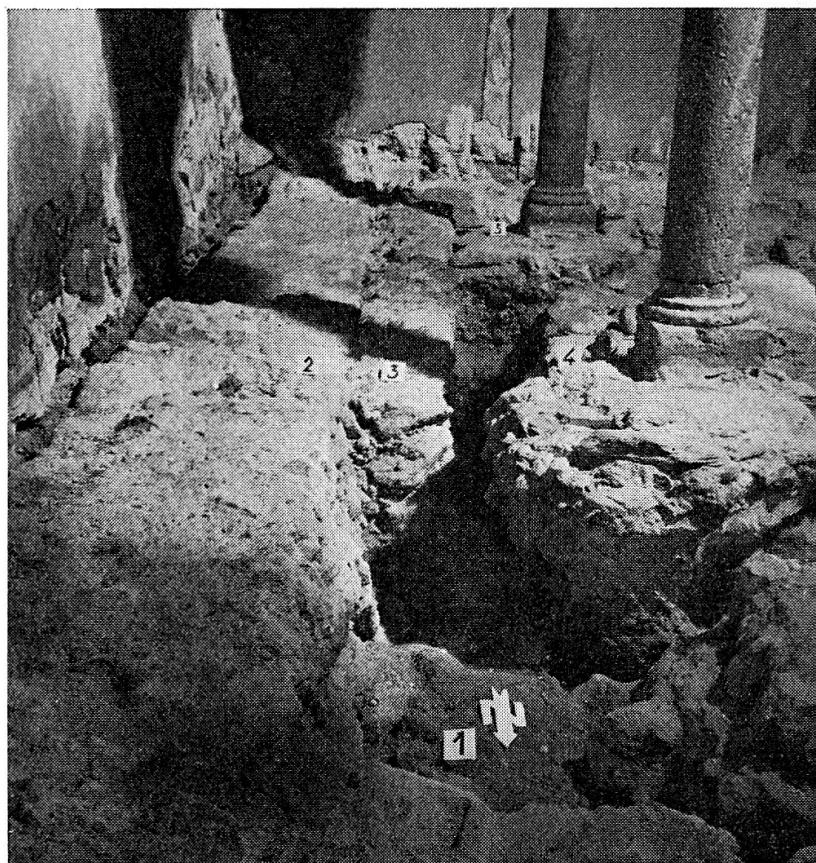
Bild 12:

Blick gegen Süden, entlang der Ostmauer der Kirche III.

1 = rechts davon Apsisbeginn der Kirche I. – 2 = Ostmauer der Kirche III. Sie verläuft beim hinteren Säulenschatten in die aufgehende Südmauer. – 3 = das als Treppen- und Kanzelfundament interpretierte Mauerstück. 1,8 m über 3 hätte sich die Kanzel befunden. – 4/5 = Fundamente der Emporensäulen. – 6 = südliches Seitenfundament des Chors II.

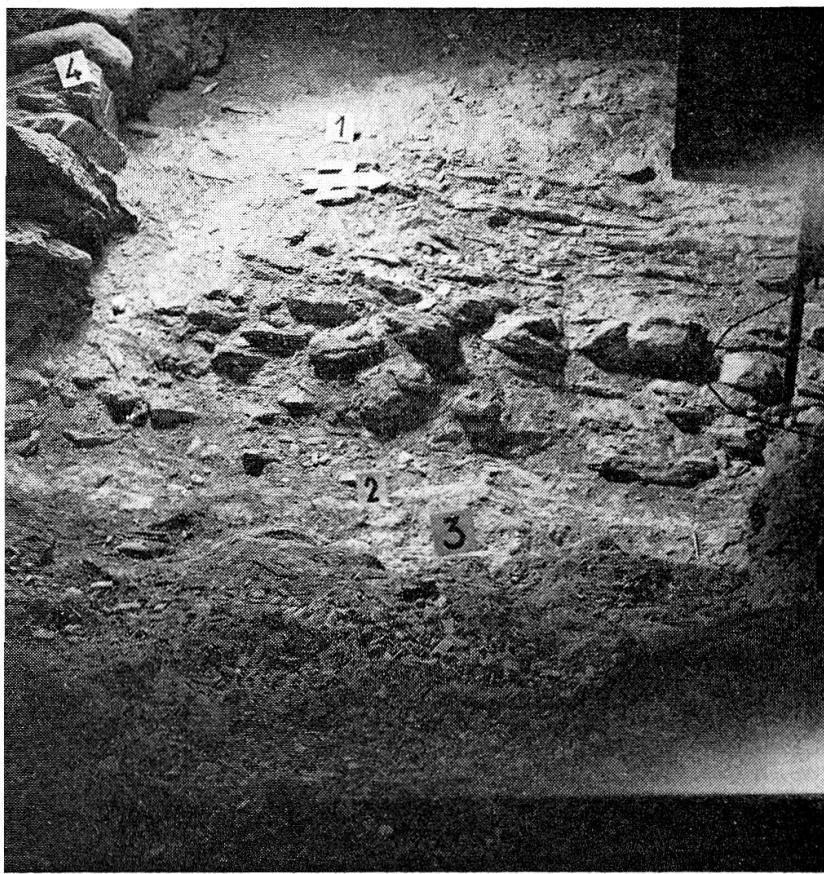
Bild 14:

Über den Gewölben unter dem Dach.
1 = westliches Tonnengewölbe, vorne einst gegen den Kirchturm abgestützt. – 2 = hier stand einst die westliche Turmmauer. – 3 = später erstelltes mittleres Tonnengewölbe. –

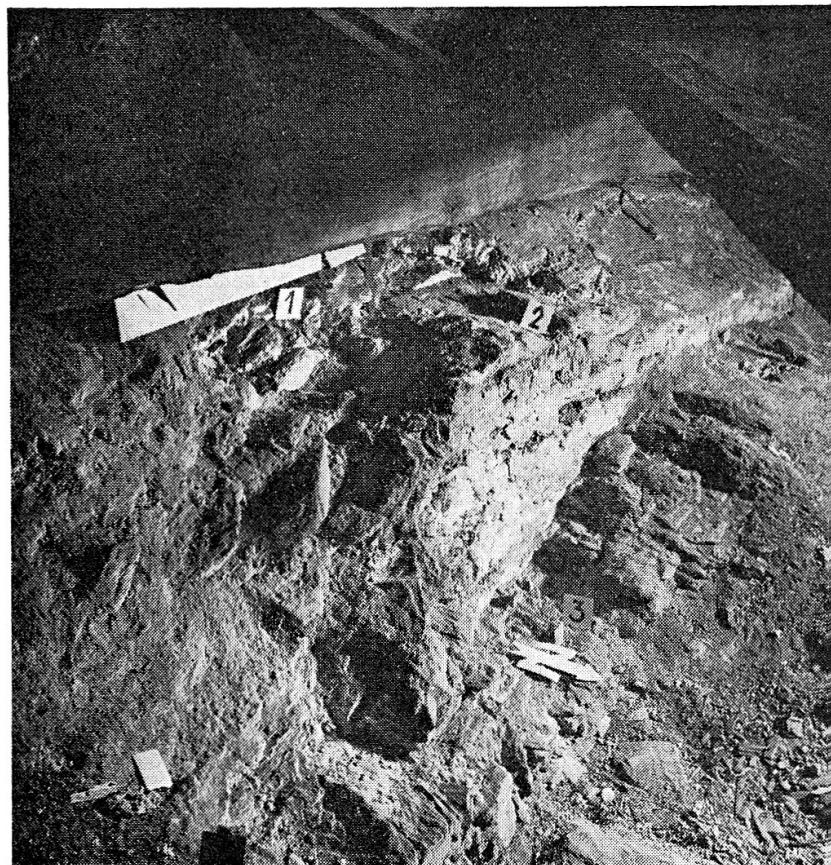
Bild 15:

Über den Gewölben unter dem Dach. Blick gegen SW.
1 = grosses Schirmgewölbe. – 2 = Stützmäuerchen dazu. An der Art seiner Stirnseite ist einwandfrei feststellbar, dass dieses Mäuerchen gegen eine verputzte Mauer gebaut wurde, also gegen die Kirchturmmauer. – 3 = mittleres Tonnengewölbe an Stelle des einstigen Turmes. Darum geht es nicht unter dem Mäuerchen hindurch, sondern stösst an dieses an (Fuge!).

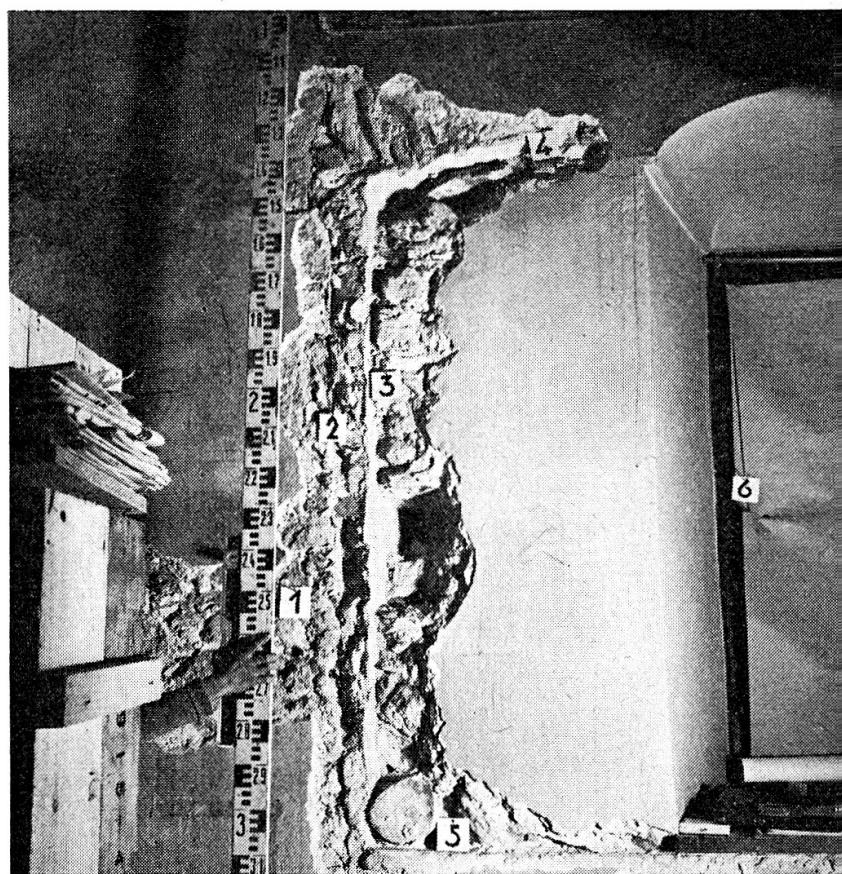
Bild 19:
 Schiefer Turm und versetztes Fenster, Ostseite der Nordwand.
 1 = die auf Kirchenmauerdicke abgespitzte Turmmauer. – 2 = Fuge Turmmauer–Kirchenmauer. Die mit der Wasserwage senkrecht gehaltene Messlatte lässt die Neigung der Fuge gegen Westen gut erkennen. – 3 = Fensterwand eines Stichbogenfensters der Kirche IV auf Emporenbalusterhöhe. – 4 = Stichbogen, in der Turmmauer verankert. – 5 = Fenstersims. – 6 = heutiges, nach S verlegtes Fenster (Kirche V nach dem Orgeleinbau, ca. 1780).

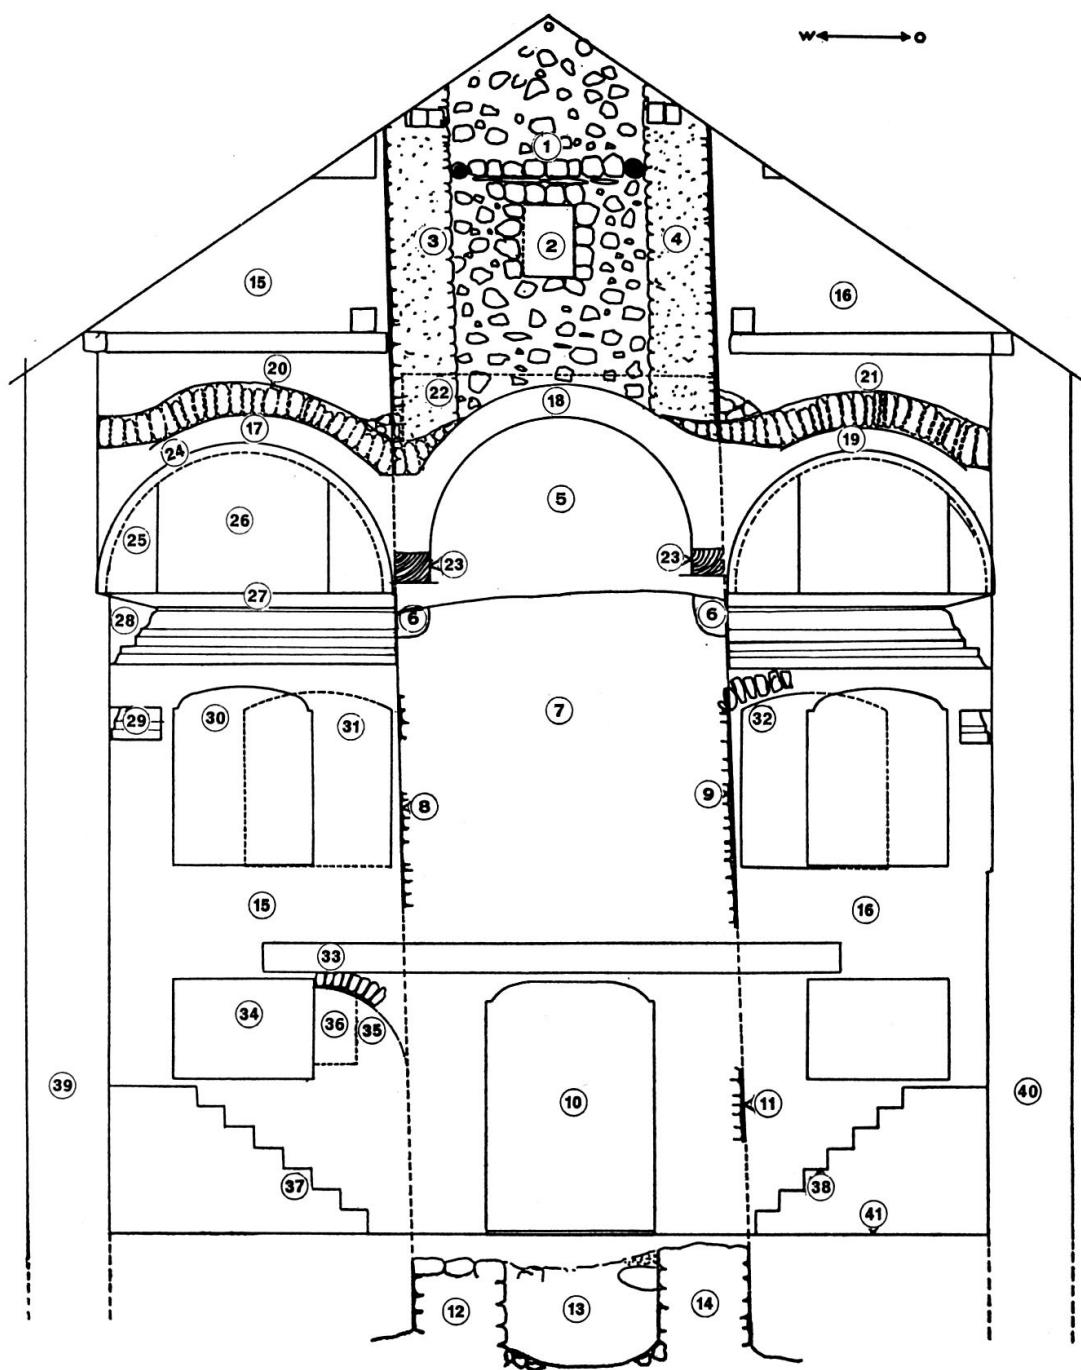
Aufriss der Nordfassade (Hauptfassade der Kirche IV/V)

des einstigen Turmes als Träger der beiden Balken 23. – 7 = auf Kirchenmauerdicke abgespitzte Turminnenmauer. – 8 = westliche Mauerfuge zwischen Turm und Kirchenmauer. – 9 = östliche Mauerfuge zwischen Turm und Kirchenmauer (Bild 19). – 10 = Türe der Kirche IV/V (bei IV noch durch den Turm). – 11 = 40 cm im Mauerinnern erfasste Nordostkante des Turmes (Bild 20). – 12 = Fundament seiner Westmauer. – 13 = Fundamentinnenseite der Nordmauer, 60 cm im Kircheninnern (siehe Grundriss Kirche IV). – 14 = Fundament der Ostmauer.

Auf diesem Aufriss ist die Neigung des Turms gut sichtbar. Da er auch gegen Norden schief war, musste aussen vor der Turmnordmauer eine senkrechte Mauer aufgezogen werden.

15 = westlich an den Turm anschliessende Kirchenmauer. – 16 = östlich an den Turm anschliessende Kirchenmauer (Bild 16). – 17 = westliches Tonnengewölbe, in Kirche IV gegen den Turm abgestützt. – 18 = mittleres Tonnengewölbe, nach Abbruch des Turmes in Kirche IV eingebaut (beide Bild 14). – 19 = östliches Tonnengewölbe, in Kirche IV gegen den Turm abgestützt. – 20 = Stützbogen zum grossen Schirmgewölbe. Er befindet sich 2,5 m vor 15, also über dem südlichen Ende von 17 (Bild 14). – 21 = wie 20 aber auf der Ostseite. – 22 = gestrichelte Linie: Stützmäuerchen des grossen Schirmgewölbes, 3 m vor der Turmnordmauer, also über dem südlichen Ende von 18, in Kirche IV an die Turmsüdseite angebaut (Bild 15). – 23 = Holzbalken (Querschnitt) als Träger der drei Tonnen gewölbe in Kirche V. – 24 = Stirnseite des Tonnengewölbes 17. – 25 = innerhalb der gestrichelten Linie: Lünettenfenster der Kirche IV. – 26 = heutiges Fenster. – 27 = Deckfläche des grossen Gesimses 28 (für 24 bis 27 Bild 17). – 28 = Querschnitt des grossen Gesimses (Bild 13). – 29 = kleines Gesims; zu den beiden nach aussen versetzten Fenstern (Westseite 30) nicht mehr ergänzt. – 30 = In Kirche V gegen Westen versetztes Fenster, da 31 z. T. hinter der Orgelverkleidung nichts mehr nützte. Auf der Ostseite dasselbe. – 31 = Stichbogenfenster der Kirche IV, Westseite. – 32 = Stichbogenfenster der Kirche IV, Ostseite (Bild 19). – 33 = Nach der Entfernung des Turmes gebaute Empore auf der Nordseite. Später Orgelempore. – 34 = Fenster im «Bodengeschoss», Ostseite genau gleich. – 35 = westlich des Eingangs an der Aussenseite festgestelltes Lünettenfenster. – 36 = Dieses wurde später zu einem Stichbogenfenster verkleinert (beide Bild 18). – 37 = westlicher Aufgang zur Empore. – 38 = östlicher Aufgang zur Empore. – 39 = Westmauer der Kirchen IV/V. – 40 = Ostmauer der Kirchen IV/V. – 41 = Kirchenboden vor der Renovation 1965.

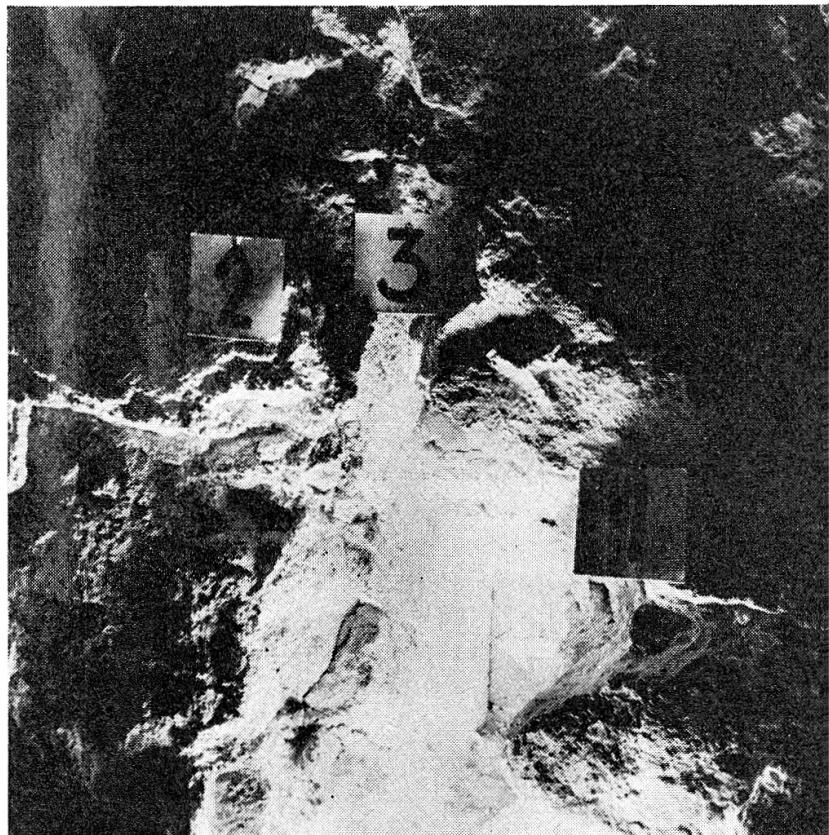
Die nordöstliche Kirchturmecke in der Nordmauer oder Hauptfassade. 1 = die von Osten her an den Turm anschliessende Mauer. - 2 = die nach Abbruch des Turmes, auf Kirchenmauerdicke abgespitzte Turmnordmauer. - 3 = Mauerfuge zwischen 1 und 2.

Der weiße Pfeil zeigt gegen die Turmnordostkante, 40 cm im Mauerinnern.

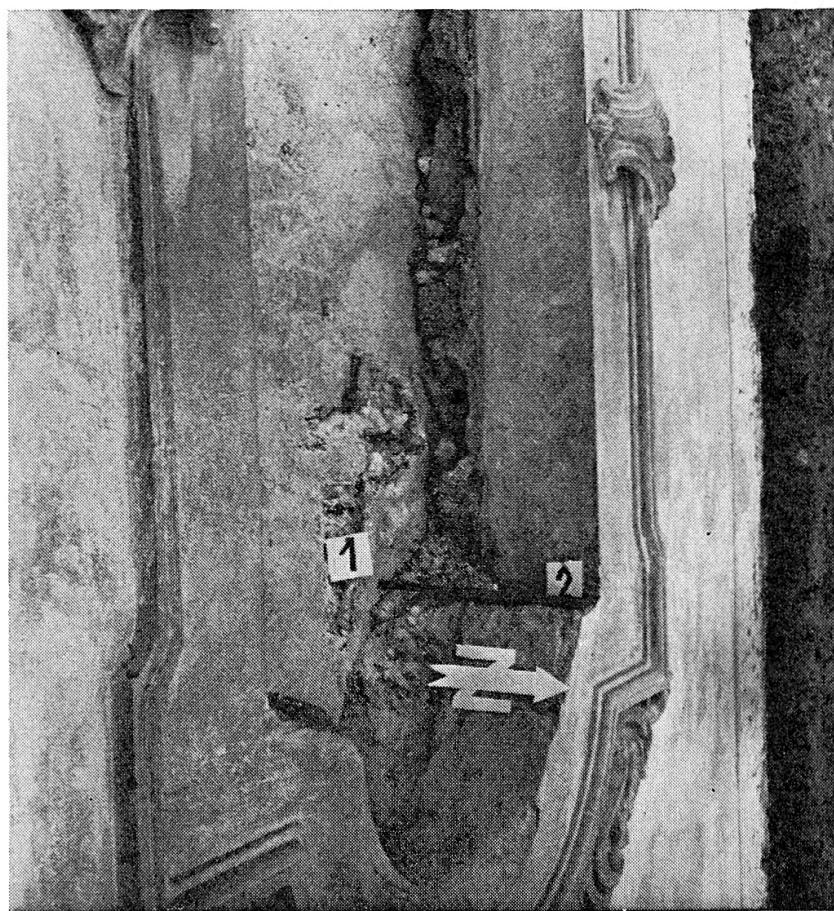
Bild 21:
Blindfenster in der Mitte der Hauptfassade (1932 erstellt).

In der Renovation von 1965 wurde dieses «Fenster» wieder zugemauert.
