Artikel: Die archäologischen und baugeschichtlichen Untersuchungen in der

evangelischen Pfarrkirche Samedan

Die archäologischen und baugeschichtlichen Untersuchungen in der evangelischen Pfarrkirche Samedan

Armon Planta

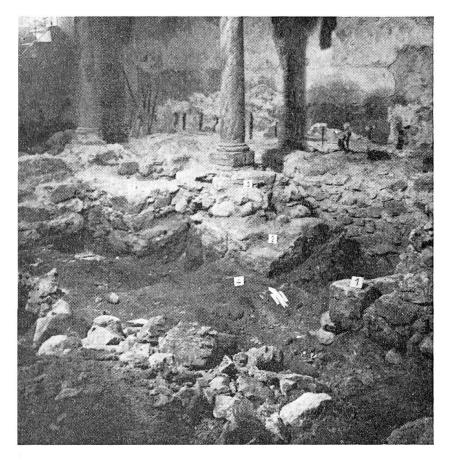
Bild 1:

Blick gegen Nordosten.

1 = vorne rechts unten liegt die Südostecke des Schiffs der Kirche I. Hier lag eine dicke Brandschicht. In der Ecke selbst muss sogar gefeuert worden sein, da sich dort viele Lavezfragmente befanden. 1 zeigt den Apsisansatz.

2 = Altar der Kirche I, 100 × 90 cm. 3 = Apsisansatz auf der Nordseite. 4 = verfaulter Holzboden der Kirche I, in Schiff und Apsis gleich hoch. 5 = Fundament einer Emporensäule der Kirche IV.

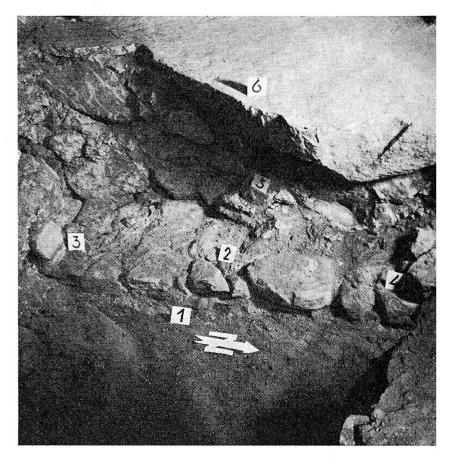
Bild 2:

Blick gegen Westen zu den Kircheneingängen I und II.

1 = Erd und Steineinfüllung unter dem Boden der Kirche I.

2 = Türschwellenlager der Kirche I.3 bis 4 = Türschwellenbreite.

5 = Fundament der grossen Türschwellenplatte der Kirche II.

6 = Türschwellenplatte der Kirche II.

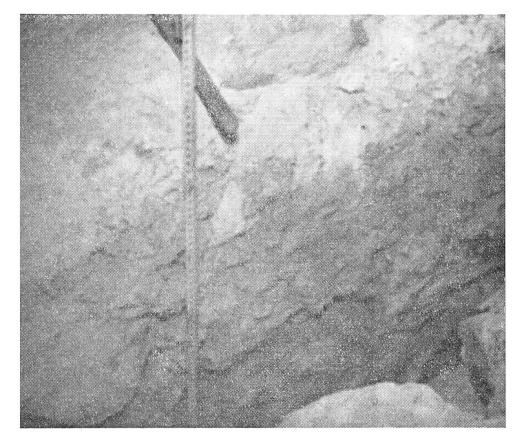
Bild 3: Blick gegen SW. Die Turmmauer im Vordergrund ist zerstört. Der Aussenputz der nördlichen Schiffsmauer I ist hinter dem senkrecht stehenden Meter gut sichtbar.

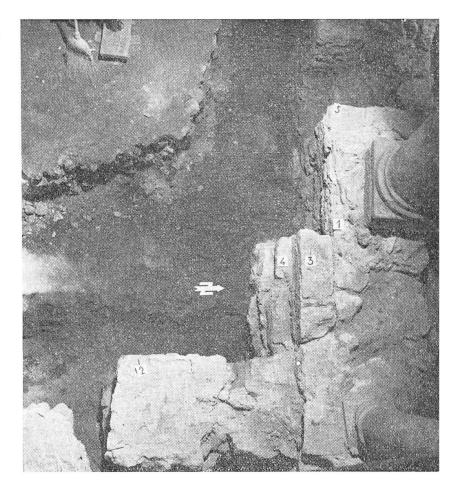
Bild 4:

Blick von der östlichen Empore auf die NO-Ecke der Kirche I. 1 = nördliche Schiffsmauer der Kirche I. – 2 = Ecke Schiff/Apsis der Kirche I. Der ovale Beginn der Ap-

che I. – 2 = Ecke Schiff/Apsis der Kirche I. Der ovale Beginn der Apsis ist gut erkennbar. – 3 = später in die Kirche I eingesetztes Mauerstück als neuer Choransatz der Kirche II. – 4 = Vorfundament. – 5 = Ecke zur Turmtüre.

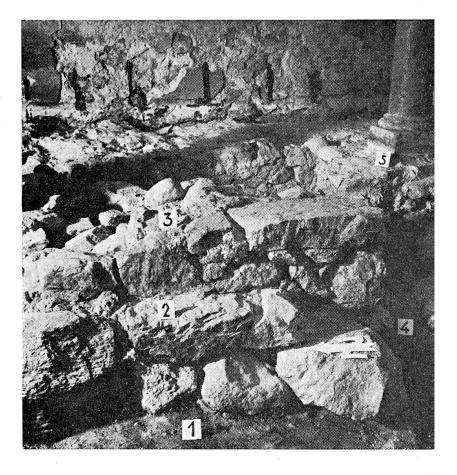
Bild 5: Blick gegen das Altarfundament der Kirche II.

1 = Boden der Kirche I. – 2 = Vorfundament der Altarfundamentssteine auf dem Boden der Kirche I. – 3 = Altarfundament in Chorbodenhöhe der Kirche II. – 4 = südl. Apsisansatz I. – 5 = Fundament einer Emporensäule der Kirche IV.

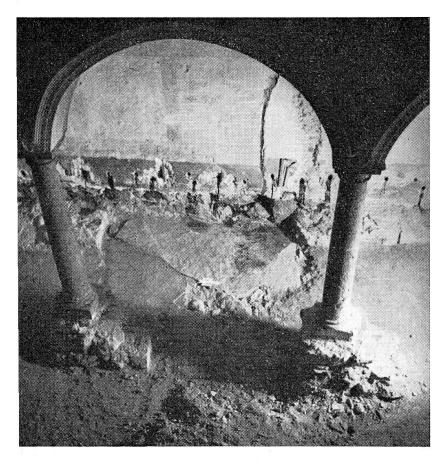
Bild 6: Blick gegen Westen zum Eingang

Blick gegen Westen zum Eingang der Kirche II. Beidseits der grossen Türschwellen-

Beidseits der grossen Türschwellenplatte ist das noch aufgehende Mauerwerk der Kirche II zu erkennen. Vor der Platte und den beidseitigen Mauern der Mörtelboden der Kirche II.

Die schwarzen Löcher und Flecken stammen von 1965 vorgenommenen Bitumeneinspritzungen.

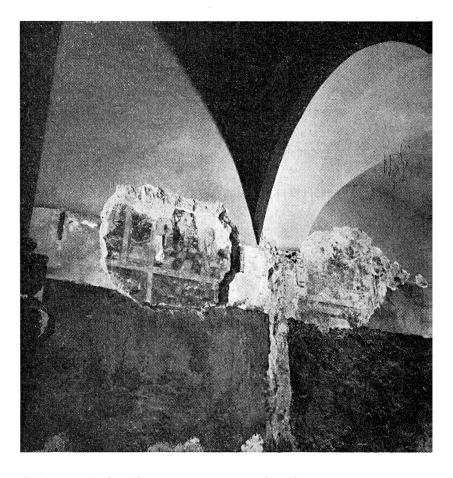
Bild 7: Blick gegen die Südwand der jetzigen Kirche westlich der Kanzelnische. Die Feldteilung der Fresken ist sehr gut sichtbar. Unten, Zementverputz, der zur Zerstörung der Fresken führte. Nach oben setzten sich diese bis zur Höhe der einstigen Kirche fort, die sich 4,7 m über dem Mörtelboden, resp. 4,5 m über dem Boden der heutigen Kirche befindet.

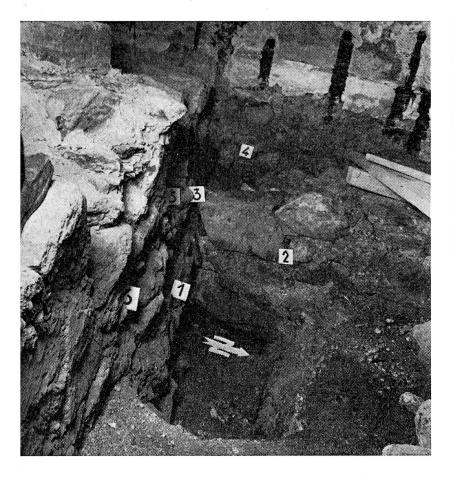
Bild 8: Blick gegen die westliche Sakristei-

1 = Schiffsaussenmauer der Kirche II gegen die Sakristei. – 2 = westliche Sakristeimauer. – 3 = die hier geschnitten und nur schlecht mit der Mauer 1 verbunden wurde. – 4 = Westmauer der heutigen Kirche. Die Mauer 1 verläuft in diese hinein. Das ist gut sichtbar an der Mauerfuge zwischen den beiden Bitumeneinspritzlöchern. – 5 bis 6 = Türschwelle als Eingang zur Sakristei aus Kirche II. Diese Türe wurde nach der Reformation zugemauert.

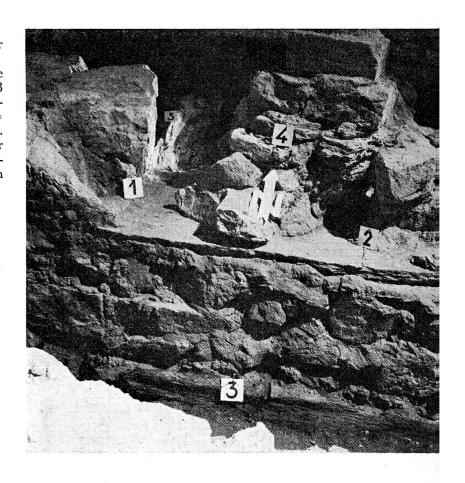
Bild 9:
Blick gegen N vom Mörtelboden der Kirche II gegen die Sakristeitüre.

1 bis 2 = Steinplatte als Schwelle der Sakristeitüre von Kirche II. – 3 = nördlicher Bodenbalken der Kirche I (hier am besten erh.). – 4 = Zumauerung der Sakristeitüre (z. T. entfernt) darauf: Fundament einer Emporensäule. – 5 = westliche Sakristeimauer. Vorne: Mörtelboden der Kirche II.

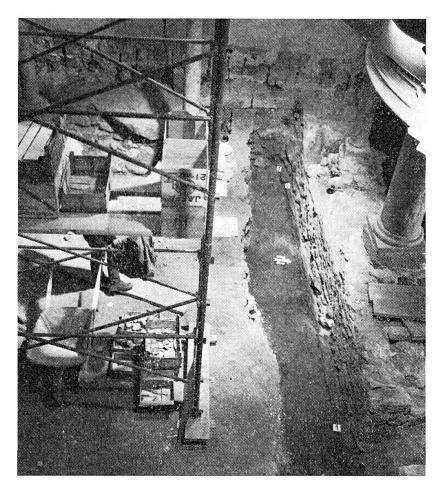
Bild 10 zeigt den Unterschied im Mauerwerk zwischen dem noch erhaltenen Mauerstück der Kirche I und dem neugebauten nördlichen Schiffsmauerstück der Kirche II.

Während das noch zur Kirche I gehörende Mauerstück glatt ist und keine vorstehenden Steine zeigt (es war aufgehend), weist das neuerstellte Mauerstück der Kirche II bis zur neuen Bodenhöhe viele vorstehende Steine auf.

Bild 10: Blick entlang der nördlichen Schiffs-

mauer der Kirche II.
Links unter dem Rohrgerüst der guterhaltene Mörtelboden der Kirche II.
Von vorne, rechts unten, dem Eingang zum Kirchturm (rechts neben
1) bis zu den auf der Mauer liegenden Brettern, d. h. bis zum westlichen Ende des Kirchturms ein aufgehendes Mauerstück der Kirche 1.
Von dort bis zur NW-Ecke der Kirche II das neuerstellte Mauerstück.
1 bis 2 = Bodenbalken der Kirche II. –
3 bis 4 = NW-Ecke der Kirche II. –
5 = Sakristeitüre. – 6 = neuerstellte Mauer der Kirche II.

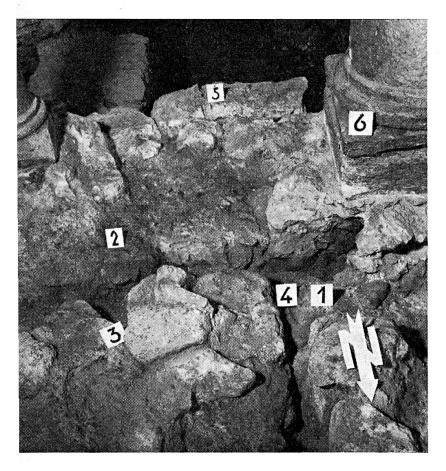
Bild 11:

Blick gegen Süden zwischen der nördlichsten Emporensäule der Ostempore und der östlichen grossen Tragsäule:

1 = SO-Kirchturmecke (ohne den in den Kirchturm einbezogenen nördlichen Schiffsmauerteil der Kirche I, welcher auf dem Bild mit 2 bezeichnet ist). – 2 = nördlicher Schiffsmauerteil der Kirche I an der NO-Ecke des Schiffes. -3 = Fundament der Nordmauer am umgebauten Chor der Kirche II zur reformierten Kirche III. - 4 = Die Mauerfuge zeigt sehr gut, wie die Mauer 3 erst später an den Kirchturm angebaut wurde. -5 = neuer Choransatz der Kirche II in der NO-Ecke der Kirche I (siehe Bild 4), 5 und 2 ergeben die Mauerdicke zu Kirche II. – 6 = grosse östliche Tragsäule der Kirche V.

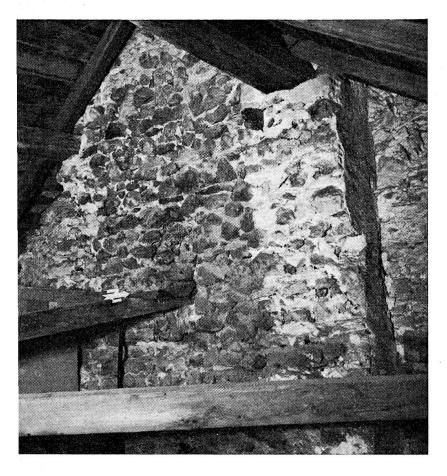
Bild 16:

Über den Gewölben unter dem Dach, Blick gegen NW.

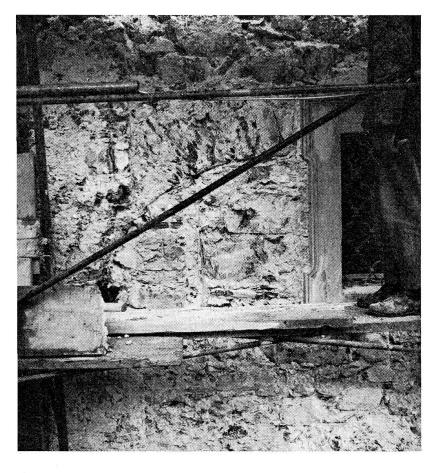
Bild 18:

Lünette westlich des Eingangs, von aussen.

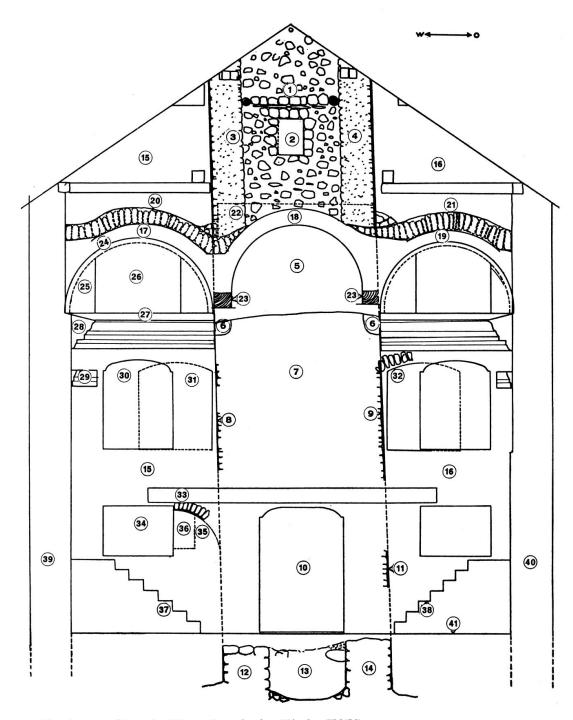
Aufriss der Nordfassade (Hauptfassade der Kirche $\mathrm{IV/V}$)

des einstigen Turmes als Träger der beiden Balken 23. – 7 = auf Kirchenmauerdicke abgespitzte Turminnenmauer. – 8 = westliche Mauerfuge zwischen Turm und Kirchenmauer. – 9 = östliche Mauerfuge zwischen Turm und Kirchenmauer (Bild 19). – 10 = Türe der Kirchen IV/V (bei IV noch durch den Turm). – 11 = 40 cm im Mauerinnern erfasste Nordostkante des Turmes (Bild 20). – 12 = Fundament seiner Westmauer. – 13 = Fundamentinnenseite der Nordmauer, 60 cm im Kircheninnern (siehe Grundriss Kirche IV). – 14 = Fundament der Ostmauer.

Auf diesem Aufriss ist die Neigung des Turms gut sichtbar. Da er auch gegen Norden schief war, musste aussen vor der Turmnordmauer eine senkrechte Mauer aufgezogen werden.

15 = westlich an den Turm anschliessende Kirchenmauer. - 16 = östlich an den Turm anschliessende Kirchenmauer (Bild 16). - 17 = westliches Tonnengewölbe, in Kirche IV gegen den Turm abgestützt. - 18 = mittleres Tonnengewölbe, nach Abbruch des Turmes in Kirche IV eingebaut (beide Bild 14). – 19 = östliches Tonnengewölbe, in Kirche IV gegen den Turm abgestützt. – 20 = Stützbogen zum grossen Schirmgewölbe. Er befindet sich 2,5 m vor 15, also über dem südlichen Ende von $1\overline{7}$ (Bild 14). $-2\overline{1}$ = wie 20 aber auf der Ostseite. – 22 = gestrichelte Linie: Stützmäuerchen des grossen Schirmgewölbes, 3 m vor der Turmnordmauer, also über dem südlichen Ende von 18, in Kirche IV an die Turmsüdseite angebaut (Bild 15). – 23 = Holzbalken (Querschnitt) als Träger der drei Tonnengewölbe in Kirche V. – 24 = Stirnseite des Tonnengewölbes 17. – 25 = innerhalb der gestrichelten Linie: Lünettenfenster der Kirche IV. – 26 = heutiges Fenster. – 27 = Deckfläche des grossen Gesimses 28 (für 24 bis 27 Bild 17). – 28 = Querschnitt des grossen Gesimses (Bild 13). – 29 = kleines Gesims; zu den beiden nach aussen versetzten Fenstern (Westseite 30) nicht mehr ergänzt. – 30 = In Kirche V gegen Westen versetztes Fenster, da 31 z. T. hinter der Orgelverkleidung nichts mehr nützte. Auf der Ostseite dasselbe. - 31 = Stichbogenfenster der Kirche IV, Westseite. - 32 = Stichbogenfenster der Kirche IV, Ostseite (Bild 19). – 33 = Nach der Entfernung des Turmes gebaute Empore auf der Nordseite. Später Orgelempore. – 34 = Fenster im «Bodengeschoss», Ostseite genau gleich. – 35 = westlich des Eingangs an der Aussenseite festgestelltes Lünettenfenster. - 36 = Dieses wurde später zu einem Stichbogenfenster verkleinert (beide Bild 18). – 37 = westlicher Aufgang zur Empore. – 38 = östlicher Aufgang zur Empore. – 39 = Westmauer der Kirchen IV/V. – 40 = Ostmauer der Kirchen IV/V. – 41 = Kirchenboden vor der Renovation 1965.

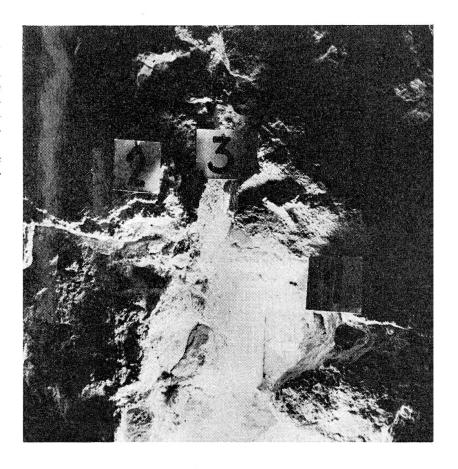
Die nordöstliche Kirchturmecke in der Nordmauer oder Hauptfassade. 1 = die von Osten her an den Turm anschliessende Mauer. – 2 = die nach Abbruch des Turmes, auf Kirchenmauerdicke abgespitzte Turmnordmauer. – 3 = Mauerfuge zwischen 1 und 2.

Der weisse Pfeil zeigt gegen die Turmnordostkante, 40 cm im Mauerinnern.

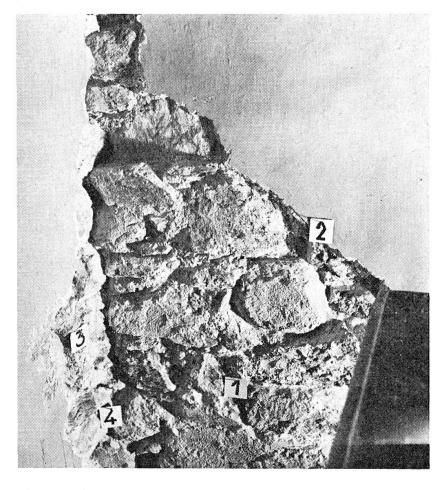
Bild 22:
Blick gegen Ostmauerteil im Emporenaufgang, der wahrscheinlich ein Überrest eines profanen Baus ist.
