La vie des monuments

PHILIPPE BRIDEL ET MATTHIAS KAUFMANN

Entretien et restaurations

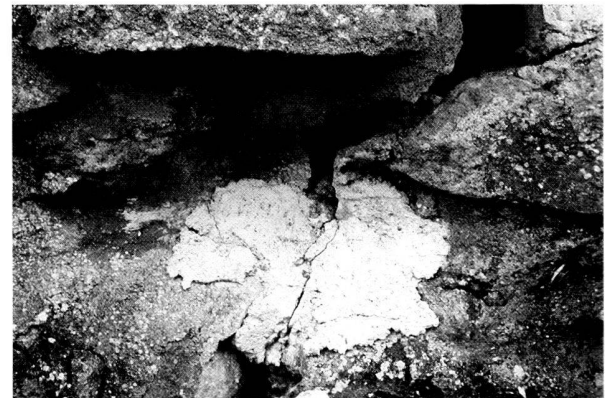
Au Mur d'enceinte, le laboratoire a posé plusieurs témoins de mortier pour étudier l'évolution d'une fissure importante apparue dans le secteur terminal ouest de la muraille visible derrière la Gare CFE. Signalée par l'archéologue cantonal, cette dégradation provient sans doute des drainages importants établis dans le secteur lors de la construction des hangars adjacents hors les murs, qui auront provoqué la putréfaction des pieux de fondation des maçonneries. La fissuration semble s'aggraver puisque les témoins posés en avril 2000 ont déjà cédé au début de l'an 2001 (fig. 12 et 13).

Fig. 13. Témoin de mortier posé en avril 2000. La fissuration du témoin illustre la progression de l'affaissement de ce secteur du mur d'enceinte. Photo MRA, mai 2001.
