Zeitschrift: Bulletin de l'Association Pro Aventico
Herausgeber: Association Pro Aventico (Avenches)
Band: 42 (2000)

La vie des monuments

PHILIPPE BRIDEL ET MATTHIAS KAUFMANN

Entretien et restaurations

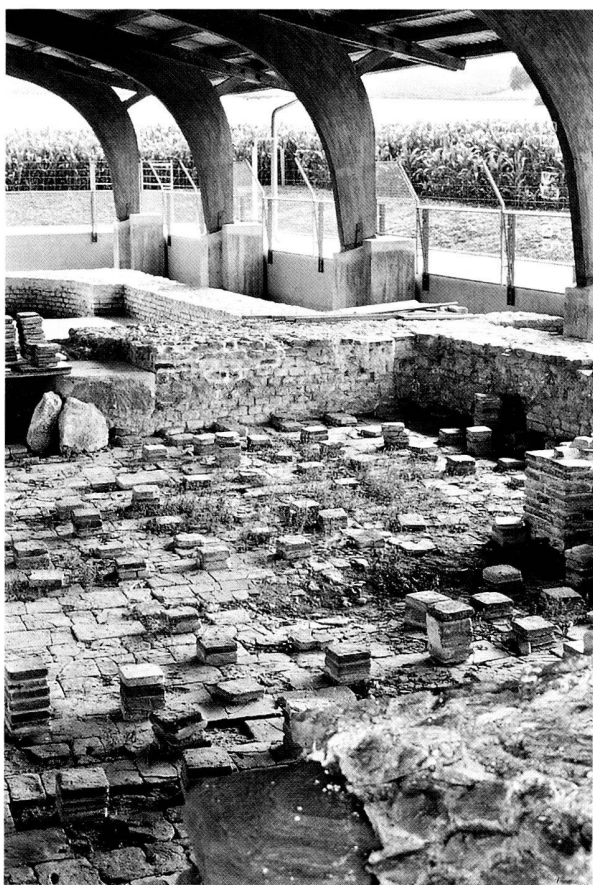
Fig. 1. Les Thermes de Perruet. Le tepidarium. Photo MRA.

Le diagnostic posé en 1999 par le laboratoire avait révélé que près de la moitié des dalles de terre cuite qui revêtent le sous-sol chauffé du *tepidarium* étaient dans un état de dégradation très avancé (fig. 1, 2, 3). Différents traitements ont été envisagés, la conservation-restauration de l'ensemble des dalles s'étant très vite révélée impraticable:

Les options 1 et 2 ont été écartées pour des raisons de coût. On a donc fait fabriquer 800 dalles, de formats différents pour répondre aux divers types de carreaux de terre cuite à remplacer. Ces éléments seront mis en place par une entreprise mandatée dès le printemps 2001, sous la surveillance de Ph. Bridel et M. Kaufmann.

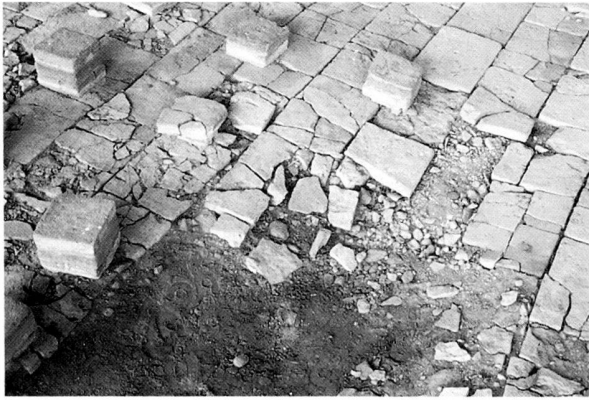
Fig. 2. Etat actuel du tepidarium. Photo MRA.

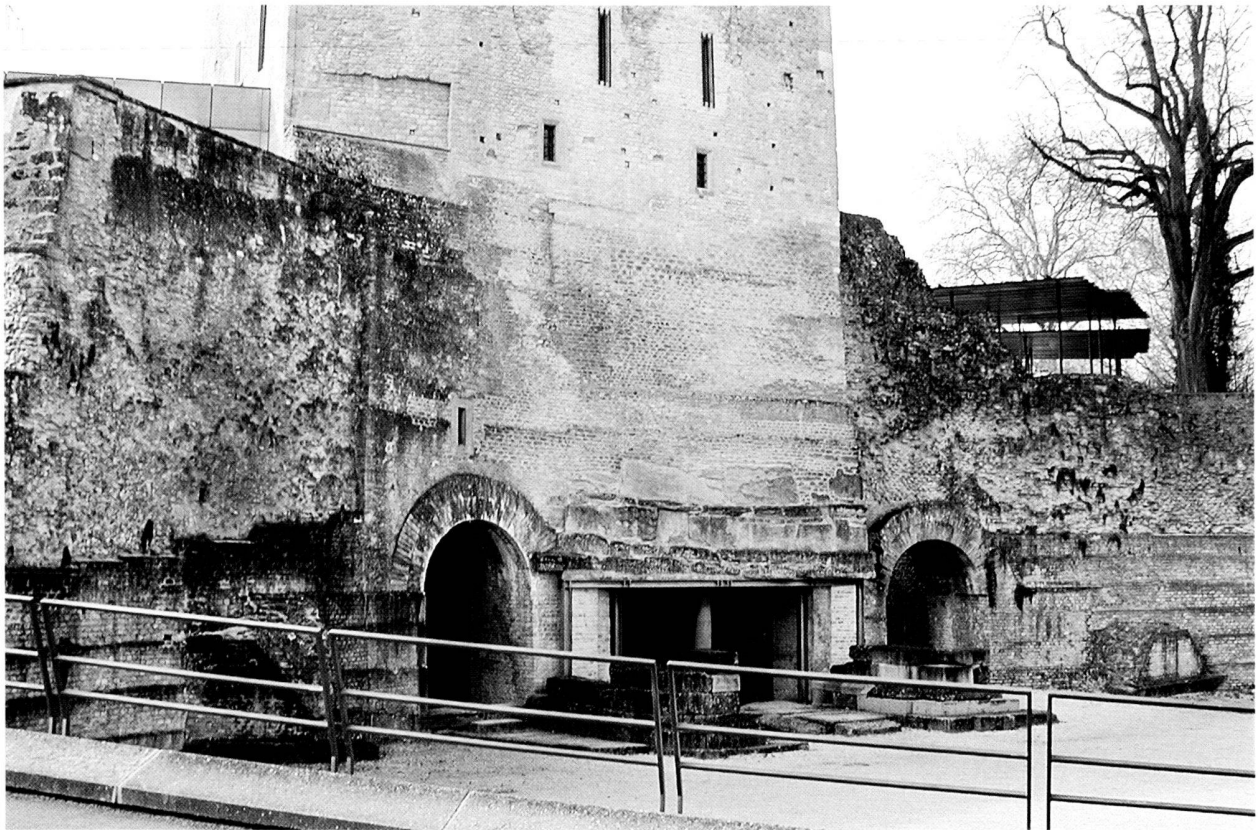
Fig. 4. Le mur du Rafour à l'Amphithéâtre. Photo MRA.

Lors de l'inspection annuelle des monuments, au printemps 2000, les zones réclamant des travaux d'entretien et de réparation ont été définies. La conservation du mur semi-circulaire du Rafour a posé un nouveau problème (fig. 4): dans sa partie haute, il a perdu son parement de petit appareil et présente le noyau irrégulier de la maçonnerie, alors que, dans la partie basse, ce parement a été rejointoyé ou même rebâti à plusieurs reprises. Le noyau apparent des parties hautes avait été consolidé, à plusieurs reprises également, à l'aide de mortiers bâtards très chargés en ciment, qui présentaient des fissures et se désagrégeaient localement, compromettant, en cas de chute, la sécurité des visiteurs (fig. 5).

En avril, le laboratoire a procédé à un contrôle systématique de l'état du mur à l'aide d'une nacelle hydraulique et mené les travaux qui s'imposaient: enlèvement des mortiers et des agrégats qui s'étaient désolidarisés du noyau (fig. 6), pose d'un nouveau mortier de consolidation à la chaux, là où cela se révéla nécessaire, enlèvement de la végétation parasite. Ces travaux ont occupé deux personnes durant deux jours et devront être répétés tous les deux ans, par mesure de sécurité.

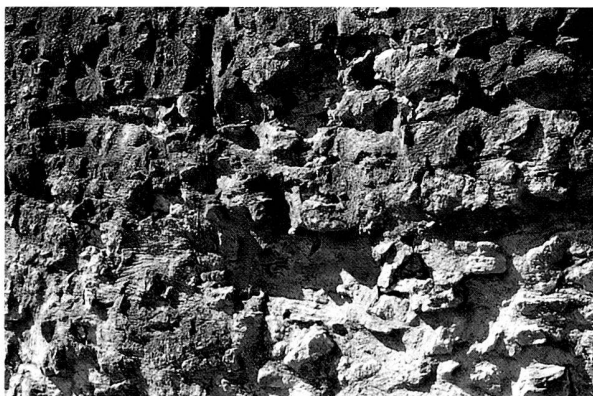
Fig. 5. Détail du mur du Rafour: aspect du noyau du mur avec un ancien mortier de consolidation. Photo MRA.

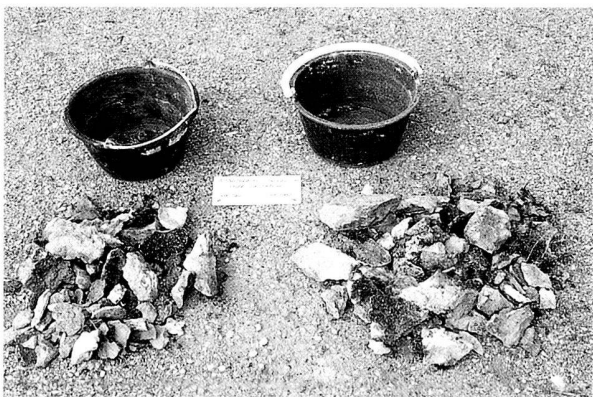
Fig. 6. La récolte du nettoyage: 40 kg de matériel (mortier et cailloux) ont été enlevés. Photo MRA.

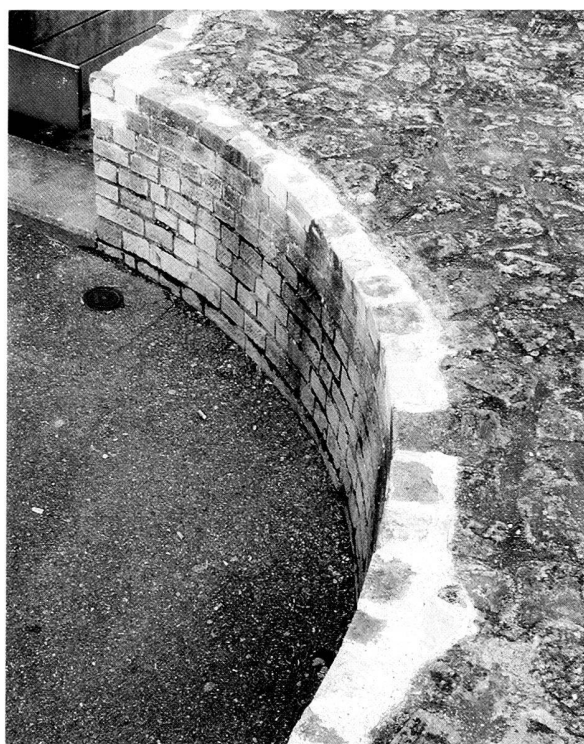
Fig. 8. La même alvéole après restauration en 2000. Photo MRA.

De mai à septembre, d'autres travaux d'entretien courant ont été réalisés, qui visent à éviter ou ralentir au maximum la dégradation progressive et inéluctable du monument: réparation de dégradations localisées dès leur apparition, pour éviter leur aggravation, rejointoiement et remplacement de moellons perdus ou endommagés, dont certains, profilés en chanfrein, ont été remplacés par des pierres façonnées à l'identique. Ces travaux ont été réalisés en recourant à un mortier à la chaux très légèrement chargé de ciment blanc, selon la recette utilisée déjà en 1998 et 1999, qui a fait ses preuves. Ils ont concerné avant tout le secteur ouest de l'amphithéâtre: alvéoles du mur périmétral (fig. 7 à 10), vomitoires, mais aussi le secteur archéologique nord-est, non restauré, et la zone sud-ouest du mur de podium. La dernière alvéoles nord-est du secteur non restauré a été stabilisée par un remblai de soutien posé en sous-cœuvre, avant tout pour assurer la conservation des maçonneries en porte-à-faux (fig. 11).

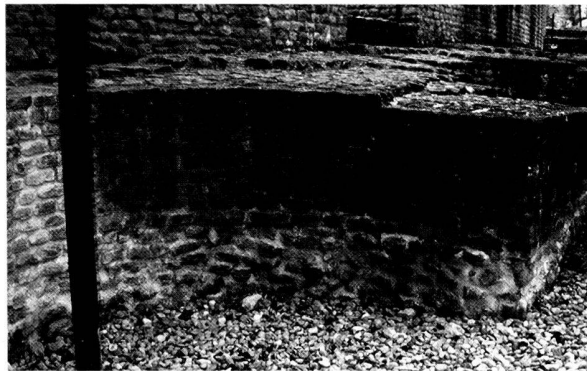
Fig. 10. La même alvéole après restauration en 2000. Photo MRA.

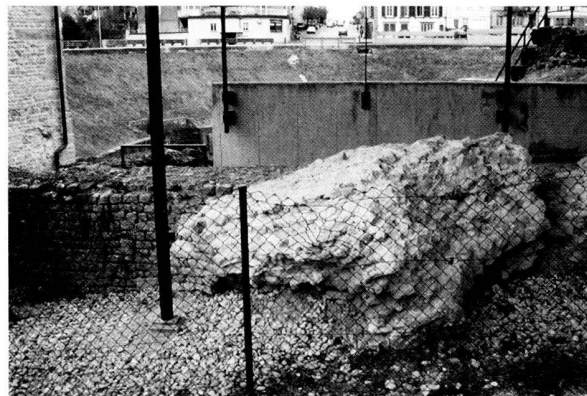
Fig. 11. L'alvéole nord-est du secteur non restauré a été stabilisée par un remblai de soutien. Photo MRA.

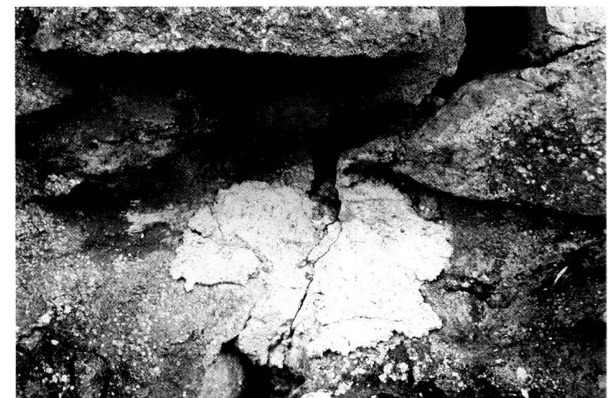
Au Mur d'enceinte, le laboratoire a posé plusieurs témoins de mortier pour étudier l'évolution d'une fissure importante apparue dans le secteur terminal ouest de la muraille visible derrière la Gare CFE. Signalée par l'archéologue cantonal, cette dégradation provient sans doute des drainages importants établis dans le secteur lors de la construction des hangars adjacents hors les murs, qui auront provoqué la putréfaction des pieux de fondation des maçonneries. La fissuration semble s'aggraver puisque les témoins posés en avril 2000 ont déjà cédé au début de l'an 2001 (fig. 12 et 13).

Fig. 13. Témoin de mortier posé en avril 2000. La fissuration du témoin illustre la progression de l'affaissement de ce secteur du mur d'enceinte. Photo MRA, mai 2001.
