Artikel: La colonne du Cigognier : bilan de santé et piqûres de rappel (2007-

La colonne du *Cigognier* Bilan de santé et piqûres de rappel (2007-2010)

Slobodan Bigović Philippe Bridel Verena Fischbacher Fred Girardet

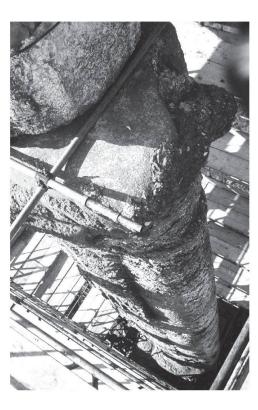
Fig. 1 Colonne du Cigognier. Avant l'intervention de 1975, chape en ciment sur la dernière assise de la colonne.

La colonne est recouverte d'une couche non négligeable de matières végétales (fig. 1).

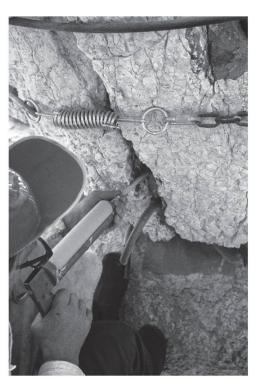
Fig. 2 (à g.)
Colonne du Cigognier. Le fragment d'architrave sans sa protection en plomb (de 1935?), après un premier nettoyage sommaire.

Fig. 3 (à dr.)
Colonne du Cigognier.
Intervention de 1975-1978.
Traitement des grandes
fissures: curage le plus
profond possible, ancrage
avec des tiges en acier
inoxydable et injection sous
pression de résine adhésive.

- Les deux dernières assises de la colonne étaient parcourues par de profondes et larges fissures susceptibles de compromettre leur statique (fig. 2-3).
- La pierre de l'édifice était sillonnée, en de très nombreuses zones, par des fissures dessinant un maillage aux dimensions décimétriques. Manifestement moins profonde que large, cette fragmentation exposait cependant la pierre à une très importante perte de substance (fig. 7).
- Une importante décohésion granulaire était visible sur de nombreuses zones de l'édifice (fig. 11). Caractérisée par une fragmentation superficielle du calcaire en granulation plus ou moins centimétrique, cette altération exposait la pierre à une perte de substance par desquamation. Ce phénomène semblait être aggravé par l'insertion de matière organique et de racines liées à la colonisation végétale.

Le bloc sommital, un fragment de l'architrave, a dû être stabilisé en premier à cause de son état de conservation alarmant. Les plus gros fragments, désolidarisés du bloc par de grandes fissures verticales, ont été ancrés à l'aide de tiges d'acier inoxydable et recollés par injection et masticages avec un adhésif à base de résine époxy. L'ensemble des grandes fissures de la colonne a été traité de la même manière (fig. 3). Les adhésifs utilisés ont été conçus, élaborés et préparés spécialement pour la restauration de la colonne du Cigognier par le LMP3. Une particularité importante de cette résine est sa grande fluidité lorsqu'elle est chauffée et la consistance mielleuse qu'elle prend en se refroidissant, empêchant ainsi les coulures durant la prise. On a procédé ensuite au masticage des fentes avec la même résine, épaissie d'une charge. Il s'agit également d'une préparation du LMP.

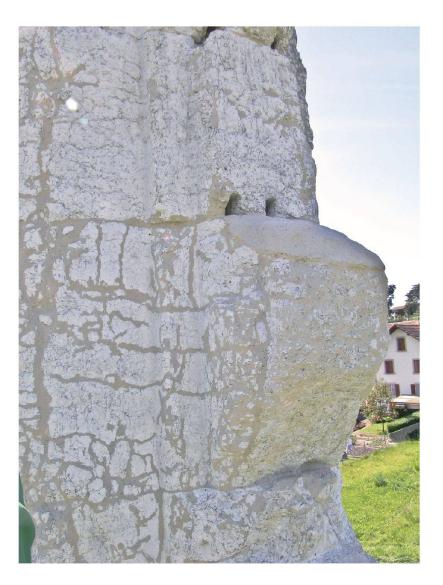
Fig. 7

Colonne du Cigognier. Photo réalisée en 2007, après les interventions de nettoyage. Cette figure montre le « maillage » des fissures décimétriques du deuxième type d'altération colmatées lors des travaux des années septante. Dans la partie centrale droite de la figure, on peut voir un réseau beaucoup plus serré de jointoiement, correspondant certainement à une extension du traitement à une décohésion granulaire

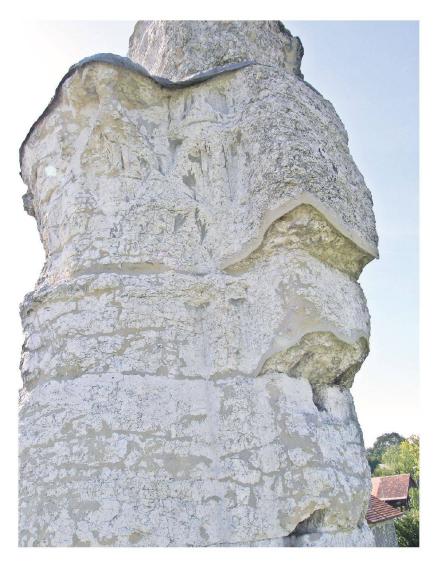
Fig. 8

Colonne du Cigognier.
Photo réalisée en 2007,
après les interventions de
nettoyage. Cette figure
illustre les différentes
méthodes appliquées lors de
la restauration des années
septante pour soustraire
l'édifice aux pénétrations
d'eau et aux ruissellements:
couverture en plomb,
fermeture des joints entre
assises, glacis, et larmiers.

L'ensemble des mesures prises pour soustraire l'édifice aux pénétrations d'eau et aux ruissellements se révélèrent de toute évidence judicieuses (fig. 6 et 8).

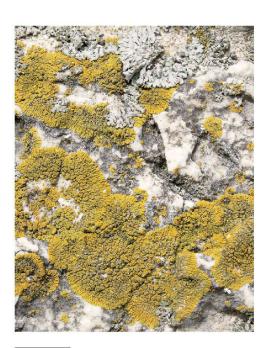
- Effritement superficiel
- Formation de fissures
- Croissance d'alques (fiq. 9)
- Développement de lichens (fig. 9)
 Pour évaluer l'ampleur des dégâts et permettre l'élaboration d'un programme raisonné de
 restauration, il fut décidé de procéder à un nettoyage systématique et général de la colonne.

Fig. 9 (à g.)
Colonne du Cigognier.
Développement d'algues et de lichens.

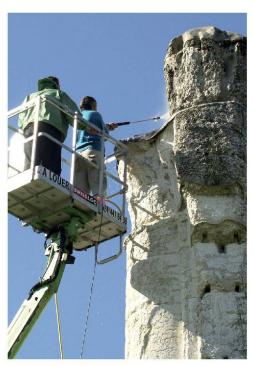
Fig. 10 (à dr.)
Colonne du Cigognier. En
2007, S. Bigović et É. Rubin
procèdent au nettoyage de la
colonne.

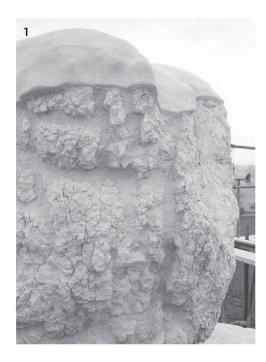
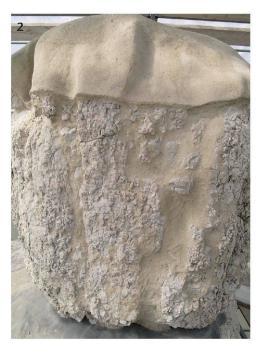
Fig. 12
Colonne du Cigognier.
Au sommet, le fragment
d'architrave après
restauration en 1978 (1) et
dans son état de conservation
après nettoyage, mais avant
les travaux de consolidation
de 2009 (2).

Les restaurations de 1975-78 montrent, après nettoyage, un aspect satisfaisant: le vieillissement des résines utilisées est excellent et l'on ne constate quasiment pas de dégradations (fig. 12).

Quelques fentes sont apparues dans la chape sommitale en résine époxyde.

- 4. Combler les plus larges fissures pour empêcher les infiltrations d'eaux pluviales, causes de dégâts en cas de gel.
- 5. Fermer la fente de la chape sommitale en résine époxyde avant qu'elle ne s'élargisse.

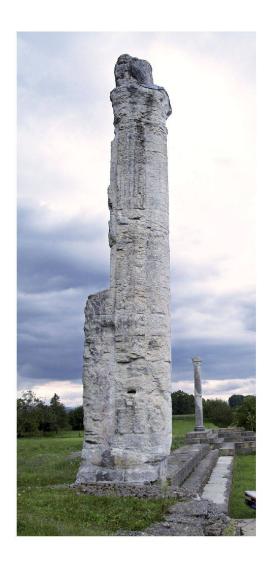
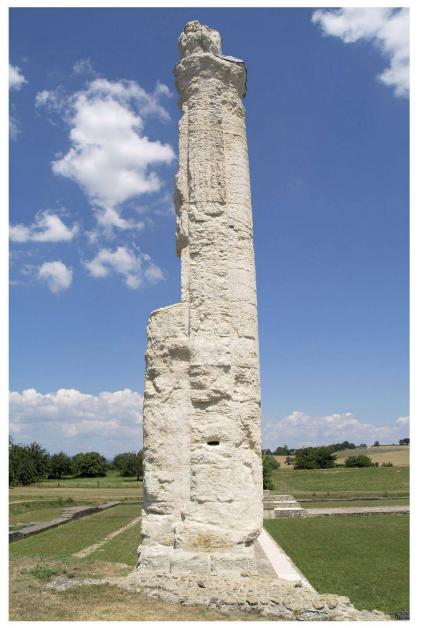
Fig. 20

Colonne du Cigognier. Le monument en 2007 et en 2010, après nettoyage et consolidation.
