La colonne du Cigognier

Bilan de santé et piqûres de rappel (2007-2010)

À plus de trente ans de la dernière restauration de cette colonne emblématique du site, un contrôle de son état s'imposait, les inspections annuelles des monuments ne permettant pas d'atteindre les 15,60 m de sa hauteur. Propriété de la Commune depuis 1822, puis de l'État dès 1900, elle a fait l'objet de travaux de consolidation et de protection en 1877 et en 1935 probablement. Étudiée et relevée successivement par P. Schatzmann, L. Bosset et Ph. Bridel, elle subit une première restauration systématique en 1975-1978 selon les conseils du Laboratoire des Matériaux Pierreux de l'EPFL (V. Furlan et F. Girardet), ici brièvement rappelée. Une méthodologie d'intervention et des adhésifs particuliers sont alors mis au point.

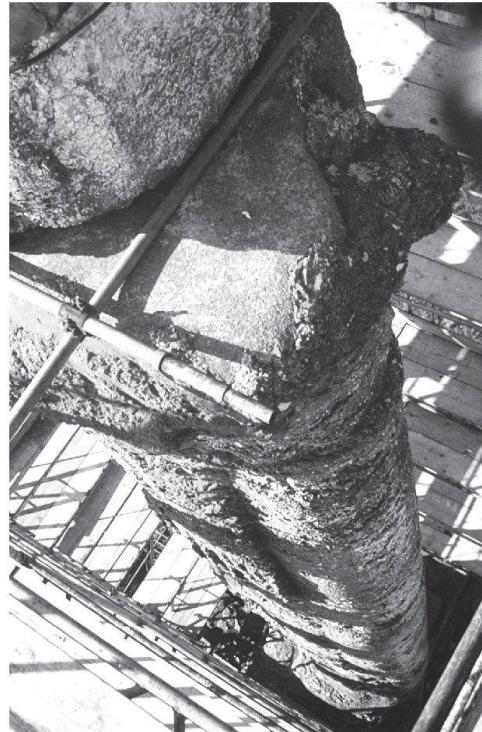
Fig. 1

Colonne du *Cigognier*. Avant l'intervention de 1975, chape en ciment sur la dernière assise de la colonne.

La colonne est recouverte d'une couche non négligeable de matières végétales (fig. 1).

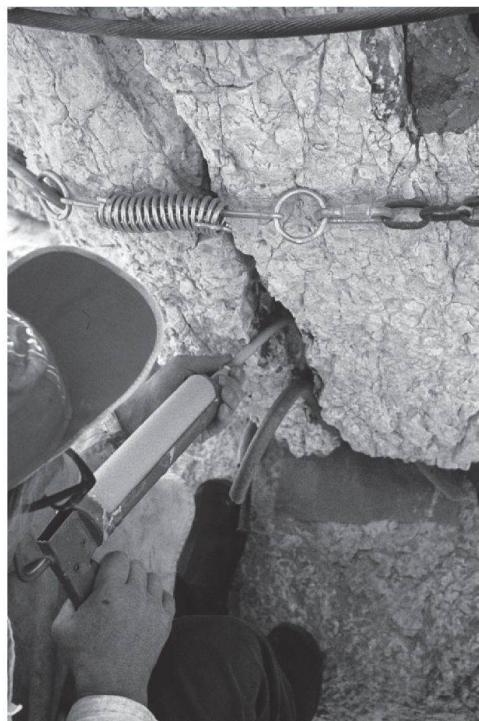
Fig. 2 (à g.)

- Dégradation superficielle en damage de petits fragments.
- Fissuration importante découpant certaines parties de la colonne en gros fragments, dont le déchaussement met en péril sa stabilité (fig. 2).

Colonne du *Cigognier*. Le fragment d'architrave sans sa protection en plomb (de 1935 ?), après un premier nettoyage sommaire.

Le bloc sommital, un fragment de l'architrave, a dû être stabilisé en premier à cause de son état de conservation alarmant. Les plus gros fragments, désolidarisés du bloc par de grandes fissures verticales, ont été ancrés à l'aide de tiges d'acier inoxydable et recollés par injection et masticages avec un adhésif à base de résine époxy. L'ensemble des grandes fissures de la colonne a été traité de la même manière (fig. 3). Les adhésifs utilisés ont été conçus, élaborés et préparés spécialement pour la restauration de la colonne du *Cigognier* par le LMP³. Une particularité importante de cette résine est sa grande fluidité lorsqu'elle est chauffée et la consistance mielleuse qu'elle prend en se refroidissant, empêchant ainsi les coulures durant la prise. On a procédé ensuite au masticage des fentes avec la même résine, épaisse d'une charge. Il s'agit également d'une préparation du LMP.

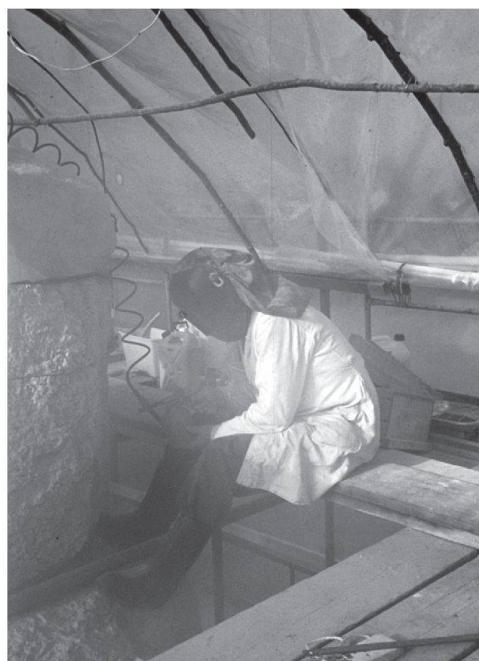
Fig. 3 (à dr.)

Colonne du *Cigognier*. Intervention de 1975-1978. Traitement des grandes fissures: curage le plus profond possible, ancrage avec des tiges en acier inoxydable et injection sous pression de résine adhésive.

- Les deux dernières assises de la colonne étaient parcourues par de profondes et larges fissures susceptibles de compromettre leur statique (fig. 2-3).

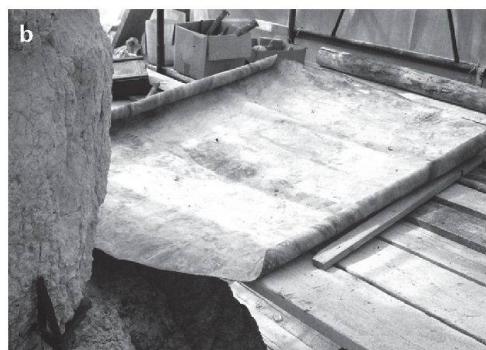
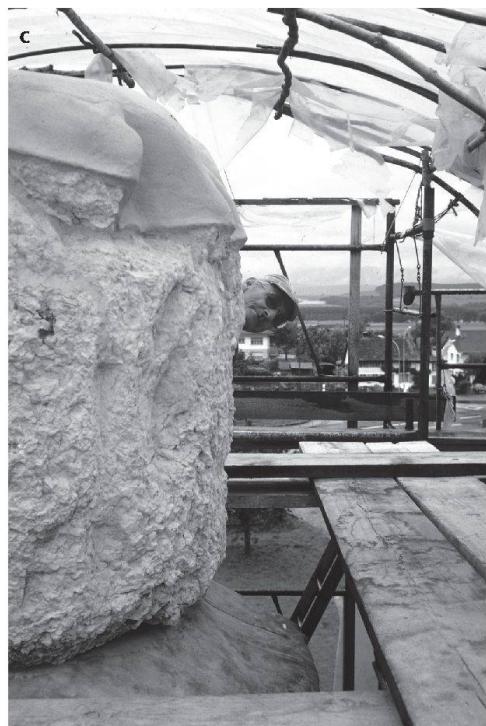
Fig. 5 a-c

*Colonne du Cigognier.
Intervention de 1975-1978.
Une tâche difficile: soulever l'architrave pour insérer la feuille de protection en plomb entre les deux dernières assises. En bas à dr., les deux chapes de protection sont en place.*

La dernière assise de la colonne elle-même, celle du chapiteau, a été isolée par une plaque d'Eternit doublée d'une tôle de plomb, insérées sous l'architrave. Par souci d'économie, W. Eymann a réutilisé l'ancienne plaque de protection du sommet, qu'il a agrandie en vissant des compléments, colmatant les joints avec du silicone (fig. 5a-c).

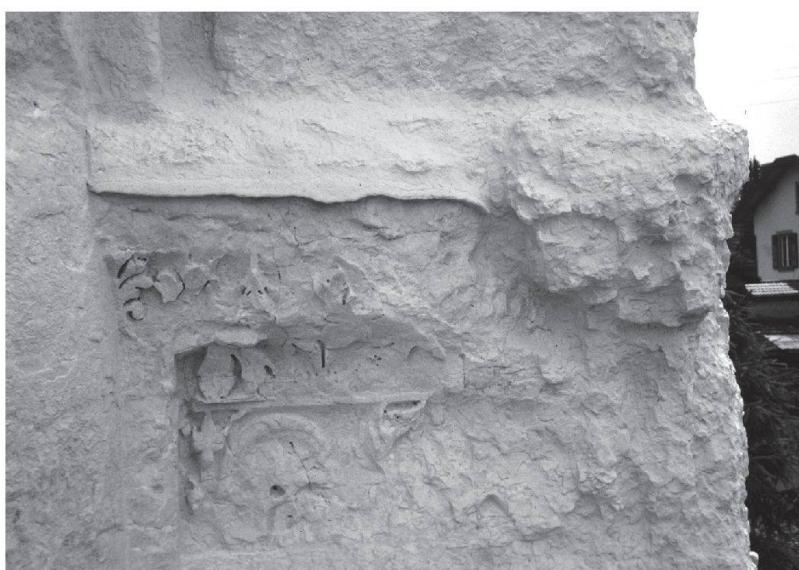
Fig. 6

*Colonne du Cigognier.
Intervention de 1975-1978.
Petit larmier en résine époxyde protégeant l'une des rares parties sculptées encore visibles.*

Les surfaces planes et les rares parties sculptées, elles aussi fortement exposées aux intempéries, ont été protégées de la même manière que le sommet: des chapes ou des petits larmiers de résine époxyde, qui assurent un écoulement dirigé et non destructif des eaux pluviales (fig. 6).

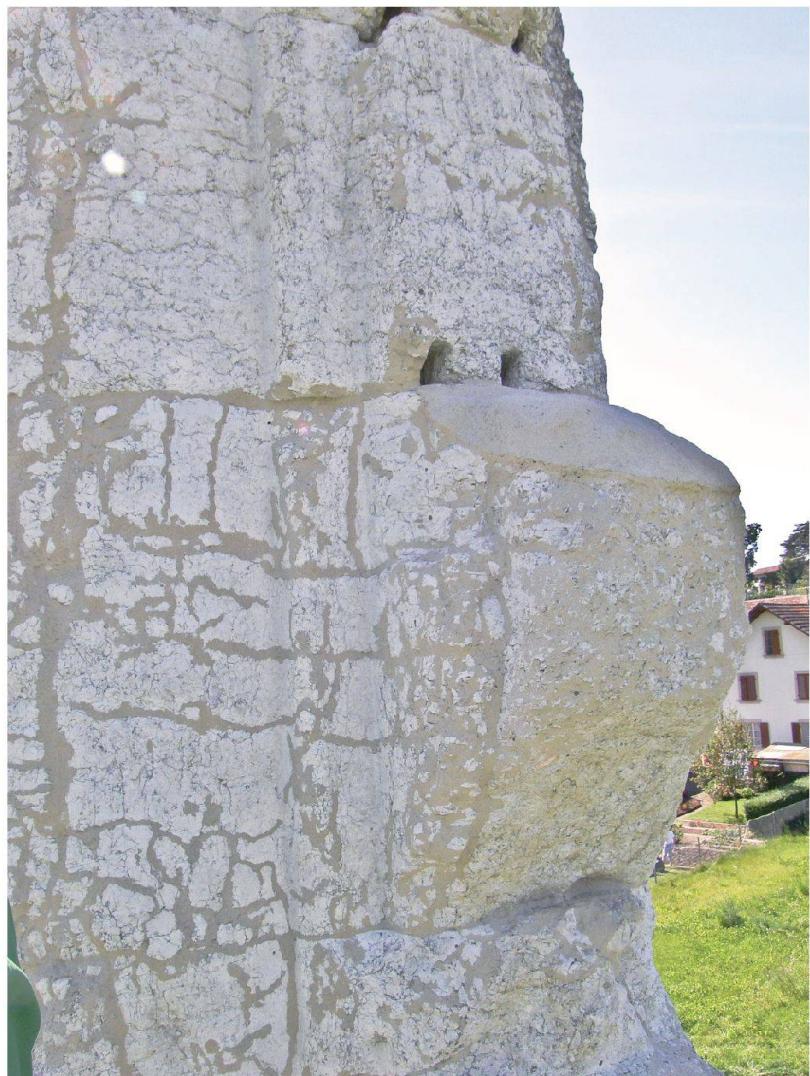
Fig. 7

- La pierre de l'édifice était sillonnée, en de très nombreuses zones, par des fissures dessinant un maillage aux dimensions décimétriques. Manifestement moins profonde que large, cette fragmentation exposait cependant la pierre à une très importante perte de substance (fig. 7).

Colonne du Cigognier. Photo réalisée en 2007, après les interventions de nettoyage. Cette figure montre le « maillage » des fissures décimétriques du deuxième type d'altération colmatées lors des travaux des années septante. Dans la partie centrale droite de la figure, on peut voir un réseau beaucoup plus serré de jointoïement, correspondant certainement à une extension du traitement à une décohésion granulaire avancée.

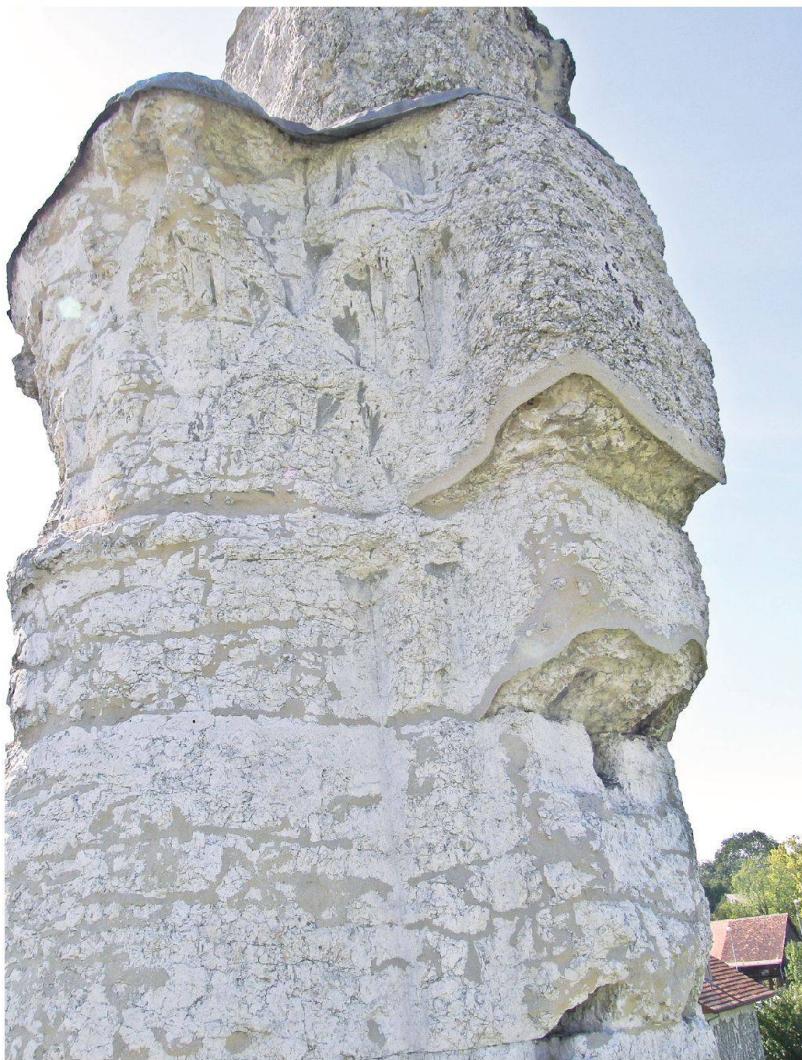
Fig. 8

*Colonne du Cigognier.
Photo réalisée en 2007,
après les interventions de
nettoyage. Cette figure
illustre les différentes
méthodes appliquées lors de
la restauration des années
septante pour soustraire
l'édifice aux pénétrations
d'eau et aux ruissellements:
couverture en plomb,
fermeture des joints entre
assises, glacis, et larmiers.*

L'ensemble des mesures prises pour soustraire l'édifice aux pénétrations d'eau et aux ruissellements se révélèrent de toute évidence judicieuses (fig. 6 et 8).

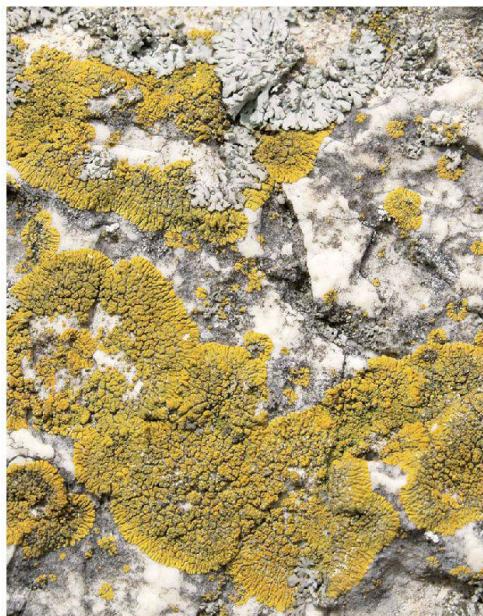
- Effritement superficiel
- Formation de fissures
- Croissance d'algues (fig. 9)
- Développement de lichens (fig. 9)

Fig. 9 (à g.)
Colonne du Cigognier.
Développement d'algues et de lichens.

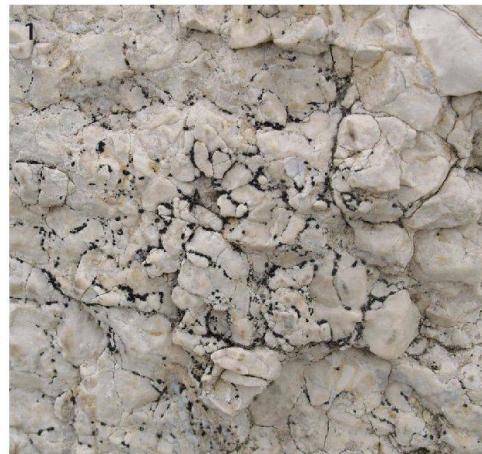
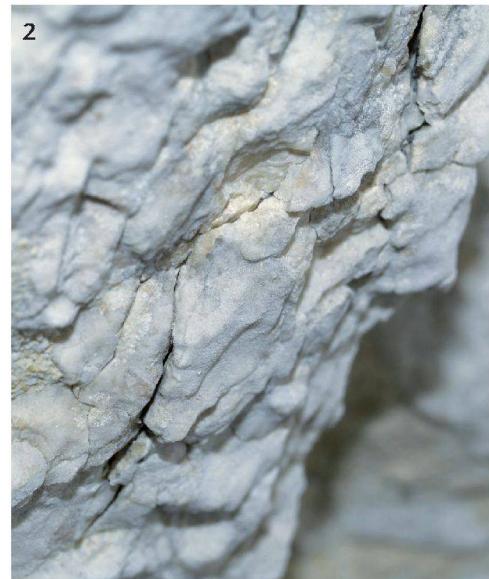
Fig. 11

- Une importante décohésion granulaire était visible sur de nombreuses zones de l'édifice (fig. 11). Caractérisée par une fragmentation superficielle du calcaire en granulation plus ou moins centimétrique, cette altération exposait la pierre à une perte de substance par desquamation. Ce phénomène semblait être aggravé par l'insertion de matière organique et de racines liées à la colonisation végétale.

*Colonne du Cigognier.
État de la colonne après
nettoyage: exemples de
dégradation par effritement
superficiel (1) et formation de
fissures (2).*

Suite à ce nettoyage soigneux de la colonne, on a pu constater une bonne stabilité générale des parties originales, même si l'on rencontre en plusieurs emplacements d'assez grandes surfaces dégradées par effritement (fig. 11, 1), particulièrement dans les parties hautes, les plus exposées. Toutes les assises présentent une multitude de petites fissures et éclats en surface qui permettent aux végétaux de prendre racine et de se développer. Quelques rares fissures plus profondes demandent une intervention par injection, une consolidation en profondeur (fig. 11, 2).

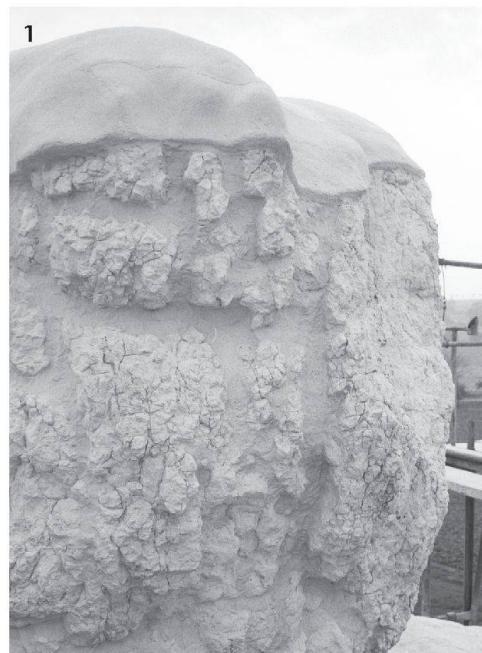
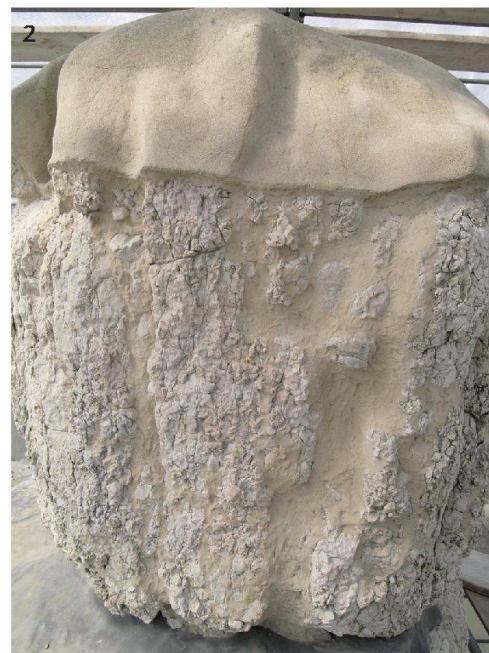
Fig. 12

*Colonne du Cigognier.
Au sommet, le fragment
d'architrave après
restauration en 1978 (1) et
dans son état de conservation
après nettoyage, mais avant
les travaux de consolidation
de 2009 (2).*

Les restaurations de 1975-78 montrent, après nettoyage, un aspect satisfaisant: le vieillissement des résines utilisées est excellent et l'on ne constate quasiment pas de dégradations (fig. 12).

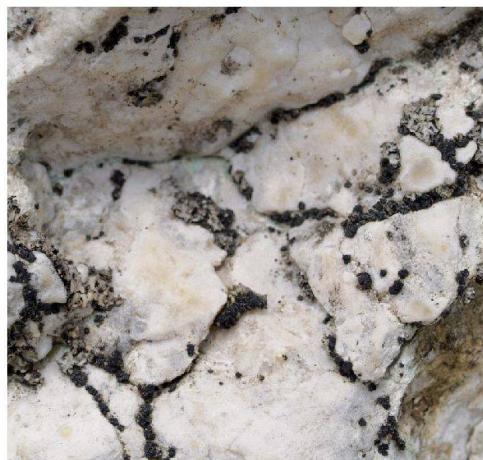
Fig. 14

Colonne du Cigognier.
Restes de végétaux dans les cavités et fissures, qu'il a fallu éliminer mécaniquement au scalpel et à la brosse.

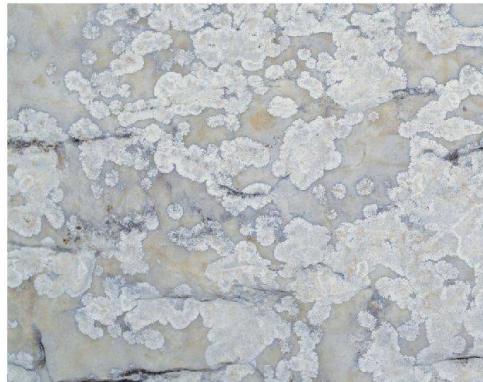
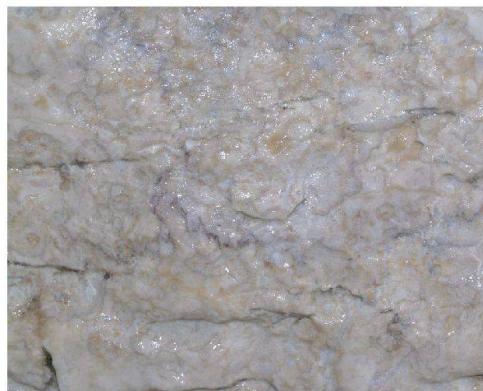
Fig. 15

Colonne du Cigognier. Les lichens non desséchés, très résistants, ont dû être traités chimiquement avant de pouvoir être éliminés.

Comme mentionné plus haut, la colonne avait été traitée à l'algicide d'accétate de cuivre après le nettoyage d'août 2007, pour tuer les restes d'algues et de lichens qui auraient survécu dans les anfractuosités de la pierre et empêcher une nouvelle croissance. Au printemps 2009, toutes les mousses avaient séché, mais subsistaient dans les fissures. Les lichens ne s'étaient que partiellement desséchés. Il fut aisément d'éliminer les végétaux secs à l'aide de petits instruments (scalpel, spatule, grattoir, brosse en fibre de verre), tant en surface que dans les fractures de la pierre (fig. 14). Les lichens non desséchés se sont montrés beaucoup plus résistants; il a fallu les imbiber d'alcool à brûler et les extirper par grattage avec une brosse

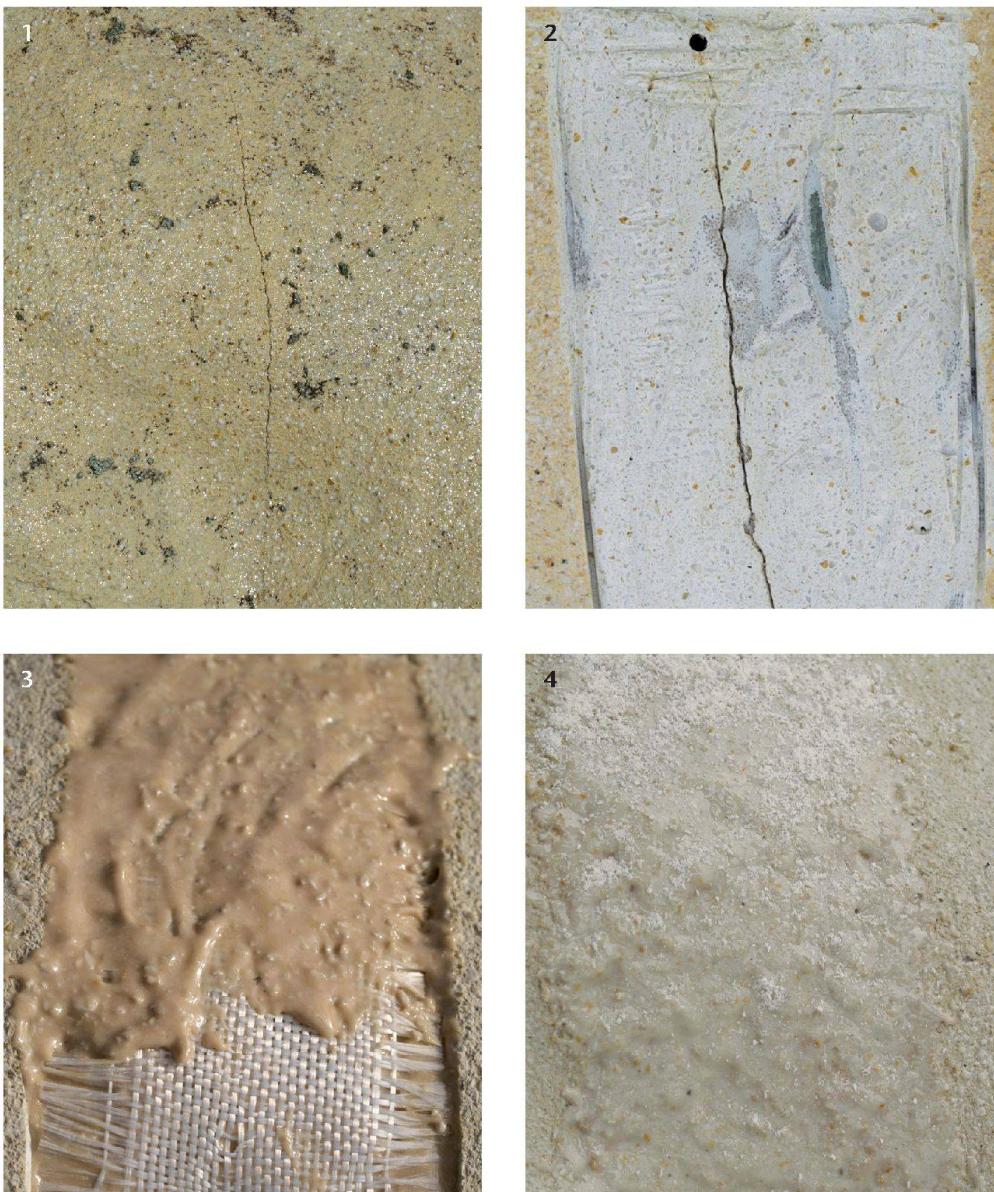
**Fig. 16**

*Colonne du Cigognier.
Colmatage des fissures de
la chape sommitale pour la
rendre à nouveau étanche.*

Notre intervention sur la chape a été minimale, en raison de l'excellent vieillissement des matériaux utilisés en 1978; seule une petite fissure a dû être colmatée afin de lui rendre son étanchéité. Aux extrémités de la fissure à traiter, deux petits trous ont été percés pour en diminuer la tension interne et empêcher son extension. Au moyen d'une meule à disque, on a ensuite entamé la surface de la chape sur une profondeur de 3-4 mm et une largeur de 4 à 6 cm de part et d'autre de la fissure. Un emplâtre a été posé à cet emplacement, superposant une couche de résine époxyde de consistance pâteuse, un tissu de fibre

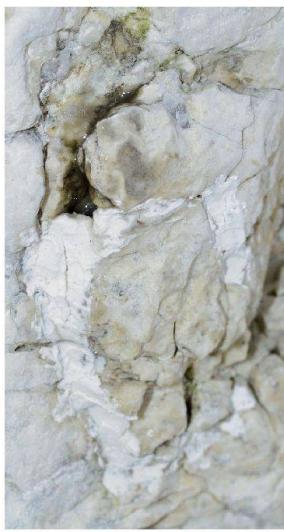
Fig. 17 (ci-dessus)
*Colonne du Cigognier.
Injection de résine époxyde,
retenue dans les fissures par
un mortier provisoire.*

Les fissures les plus importantes ont été traitées par injection d'Araldite 2011, épaisse en fonction de la largeur de la fente à combler. Les fissures à

ouvertures multiples ou obliques ont dû être pour certaines obturées à leur base, au moyen d'un fin mortier¹⁰ destiné à empêcher l'écoulement de l'adhésif lors de son injection (fig. 17).

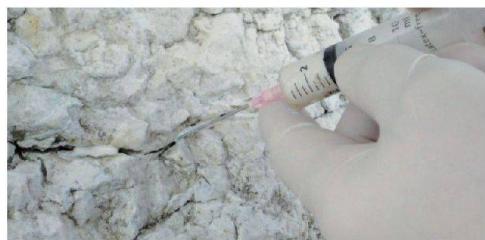
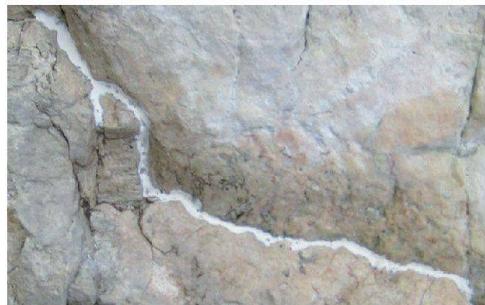
Fig. 18 (à dr.)
*Colonne du Cigognier.
Injection de mortier
d'infiltration avec adjonction
d'un fluidifiant.*

Les plus petites fissures ont été comblées au moyen d'un mortier hydraulique liquide (mortier fluidifié « Flatt »). Peu après son injection et avant son durcissement, les éclaboussures débordant la fissure ont été nettoyées à l'éponge mouillée. Une fois la prise advenue, les réparations ont été retouchées (fig. 18).

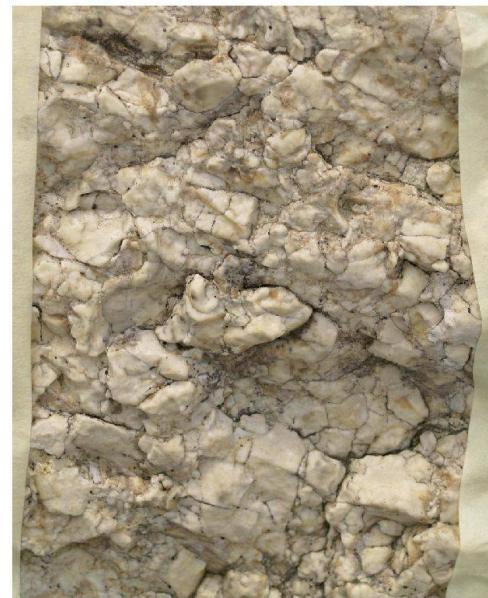
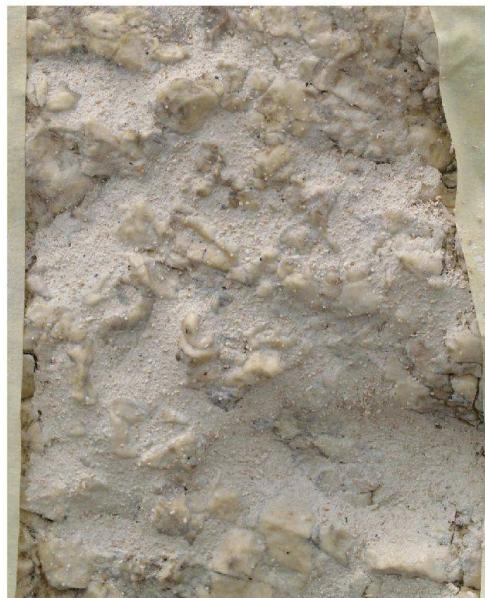
Fig. 19
*Colonne du Cigognier.
Protection de la surface contre
l'infiltration d'eau pluviale, les
risques de gel et la possibilité
d'un développement de
végétations par un mortier à
la chaux. État avant et après
son application.*

Les lacunes de l'épiderme de la pierre résultant de l'érosion ont été comblées et consolidées au mortier de chaux, élaboré selon les recettes R2, R3 ou R4 décrites ci-après. Dans les plus importantes, il a été appliqué à la spatule et à la truelle, dans les plus restreintes à l'éponge, ou encore par étapes, au pinceau, pour garantir une meilleure adhérence, puis rechargé jusqu'à fleur de la surface conservée de la pierre. Les restes de mortier en excès ont été ensuite enlevés à l'éponge. Pour obtenir une prise optimale et un minimum de fissures de retrait, le mortier à la chaux nécessite des soins: il faut garantir une évaporation lente de l'humidité du mortier. À cet effet, les réparations ont été recouvertes de torchons mouillés puis emballées dans une feuille de PVC. Le mortier une fois sec a été teinté pour s'accorder à la couleur de la pierre (fig. 19).

Les assises situées le plus en hauteur, qui sont les plus exposées, ont été largement consolidées et complétées au mortier de chaux pour empêcher de nouveaux développements de végétation, pour parer aussi aux intempéries et au gel.

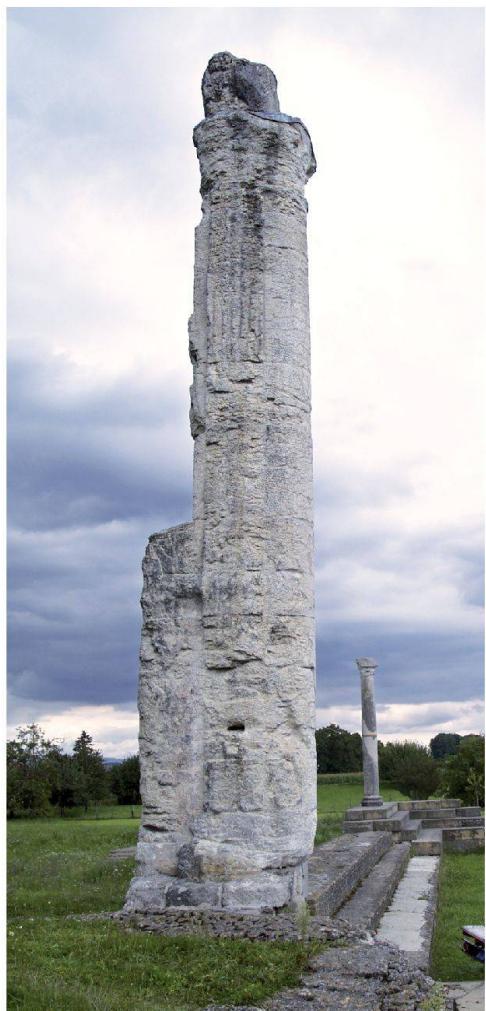
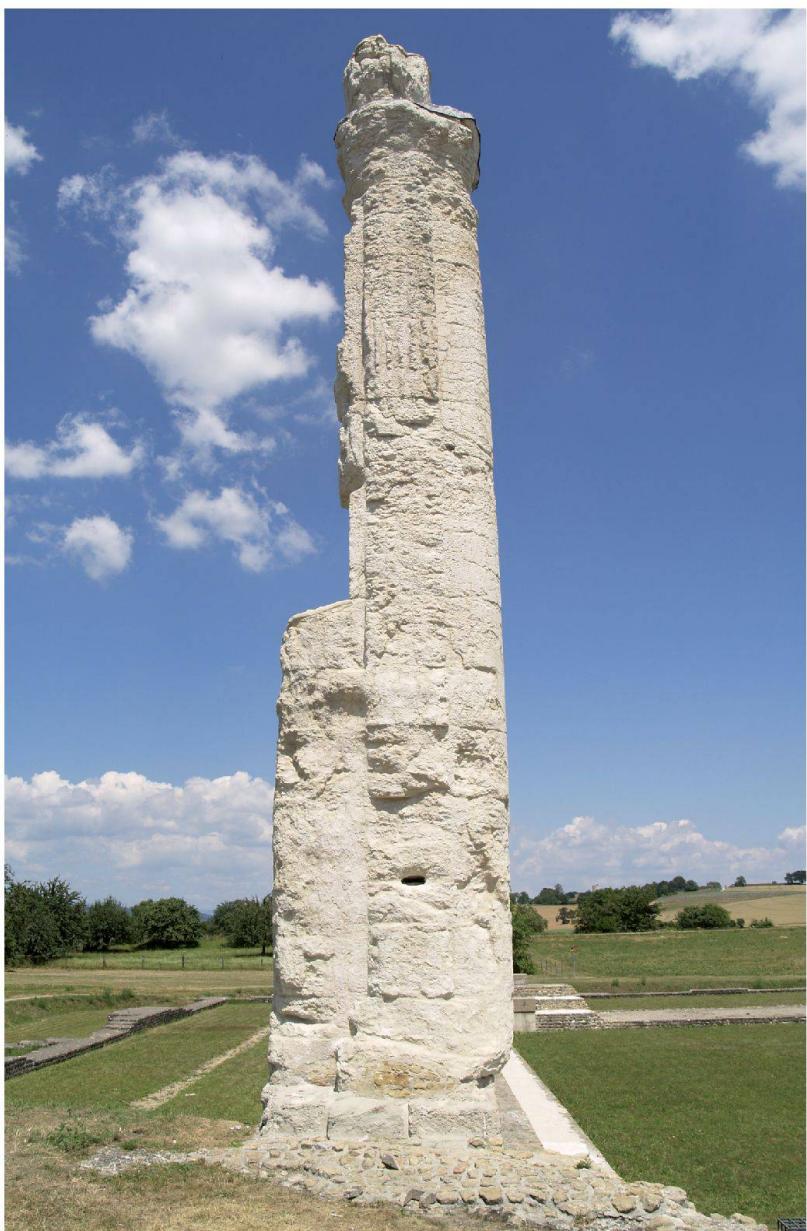
Fig. 20

Colonne du Cigognier. Le monument en 2007 et en 2010, après nettoyage et consolidation.

À terme des travaux (fig. 20), la colonne a été à nouveau entièrement traitée à l'algicide d'acétate de cuivre, comme en 2007. Cette opération est à répéter périodiquement.
