**Artikel:** Le théâtre romain d'Avenches : travaux de recherches et de consolidation en 2012  
**Autor:** Hufschmid, Thomas / Terrapon, Noé / Amoroso, Hugo  
**DOI:** <https://doi.org/10.5169/seals-513632>

# Le théâtre romain d'Avenches.

## Travaux de recherches et de consolidation en 2012

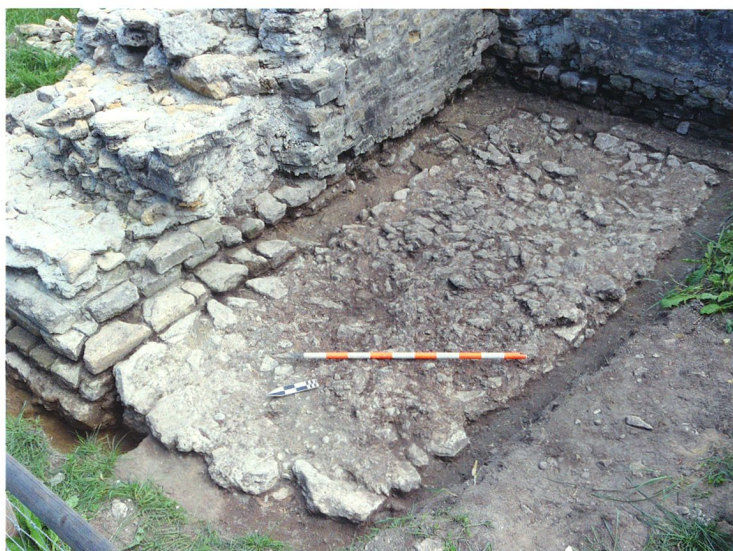
**Fig. 4**

*Théâtre. La pile maçonnée M 191 servait de fondation aux différents blocs en grès du pilastre de l'aditus.*

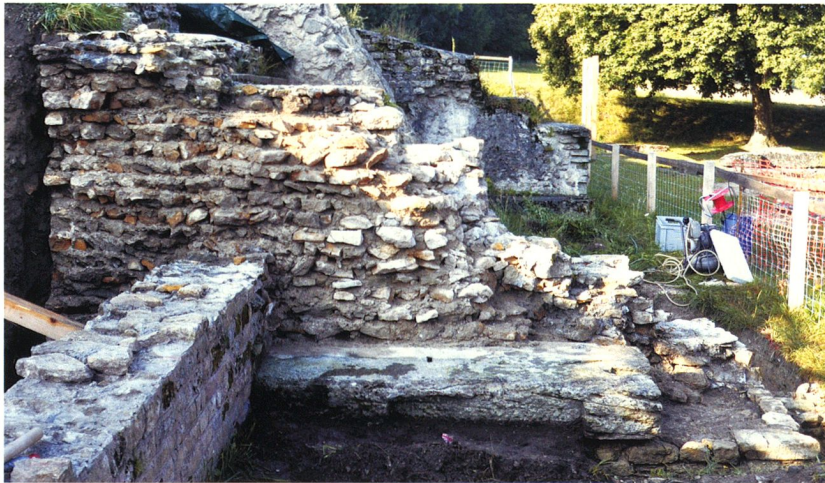
**Fig. 9**

*Théâtre. Erhaltener Originalbestand des stützpfilerartigen Mauerkörpers M 93 nach weitgehender Entfernung früherer Restaurierungen. Im Hintergrund die deutlich lagig eingebrachten Kalksteinschichten des Mauerkerne; im Vordergrund der in situ verbliebene, pilasterartige Verkröpfung aufweisende Werksteinquader aus Muschelkalkstein der orchestraseitigen Fassade. Blick von Nordosten.*

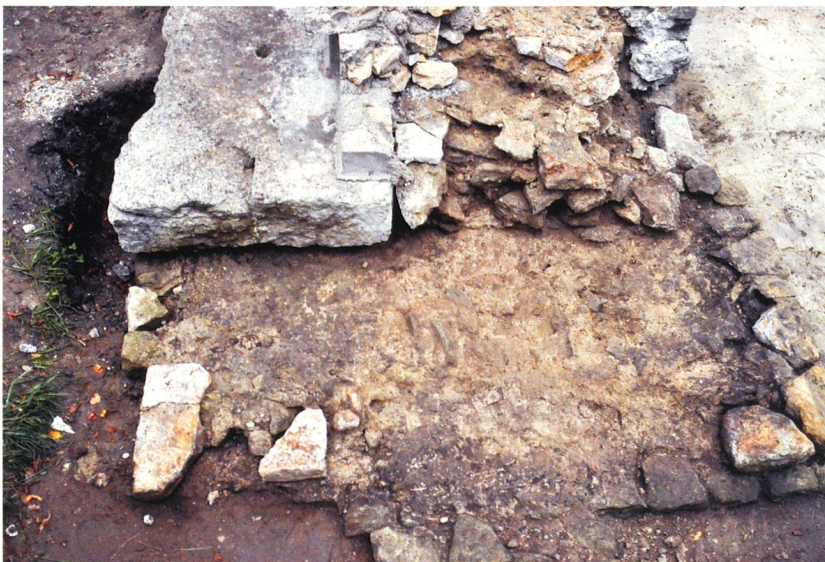
**Fig. 10**

*Théâtre. Nordwestlicher Abschluss von M 93 nach der Entrestaurierung. Links ist der in situ erhaltene Werksteinquader aus Muschelkalkstein sichtbar; eine deutliche Anathyrose an der Seitenfläche und ein damit zusammenhängendes Klammerloch belegen, dass im Nordwesten ein weiterer Quader anschloss. Die Bettung für diesen Steinblock ist im Bildvordergrund erkennbar; zudem lässt sich der Negativabdruck des Quaders im anschliessenden Kernmauerwerk schwach erahnen. Blick von Nordwesten.*

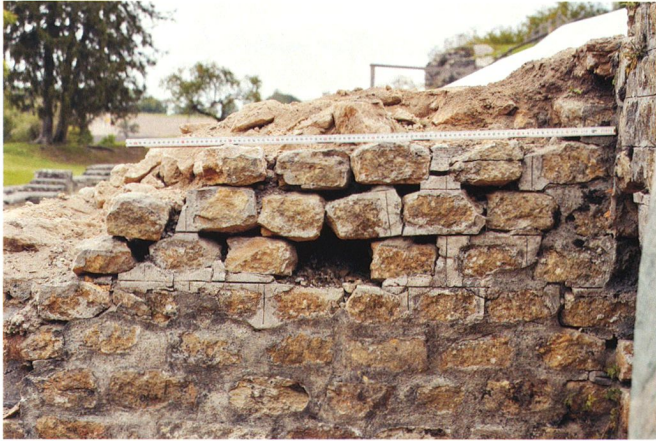
**Fig. 11**

*Théâtre. Südwestliche Mauerschale von M 93 ; Kalksteinmauerwerk in opus vittatum-Technik, bestehend aus gelben Kalkstein-Handquaden in hellgrauem, fast weisslichem Kalkmörtel. Der Fugenstrich im Mörtel ist antik. Nur die obersten vier Steinlagen sind noch original, der Bereich darunter ist eine modernen Restaurierung. Blick von Südwesten.*

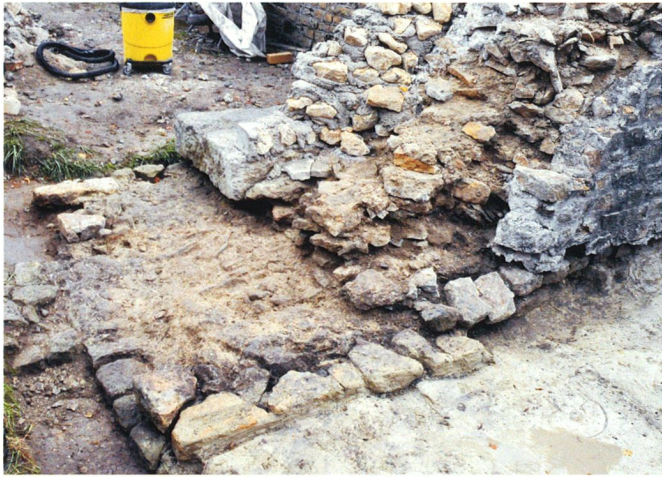
**Fig. 15**

*Théâtre. Hallenseitiger Bereich von M 93 mit Rest der im Rahmen einer älteren Restaurierung erneuerten Kalkstein-Mauerschale (rechts) und der Bettung für den einst im Nordwesten an den noch erhaltenen Quader anschliessenden Werkstein (vgl. Fig. 10). Am linken Bildrand ist noch die als Schwellenunterlage dienende, zwischen M 93 und M 94 liegende Quermauer erkennbar. Blick von Westen.*

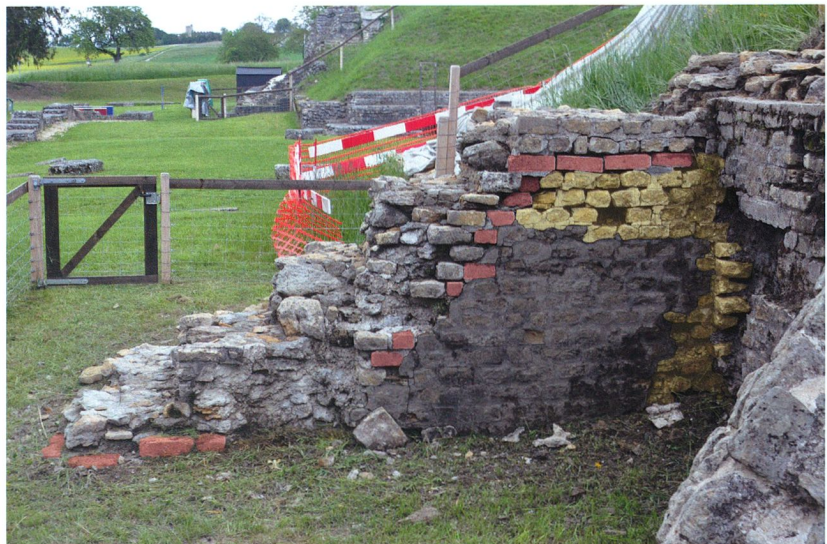
**Fig. 31**

Théâtre. Différents appareillages sur l'élévation du mur M 83. Base en opus vittatum suivi d'un écorché moderne imitant le noyau romain.

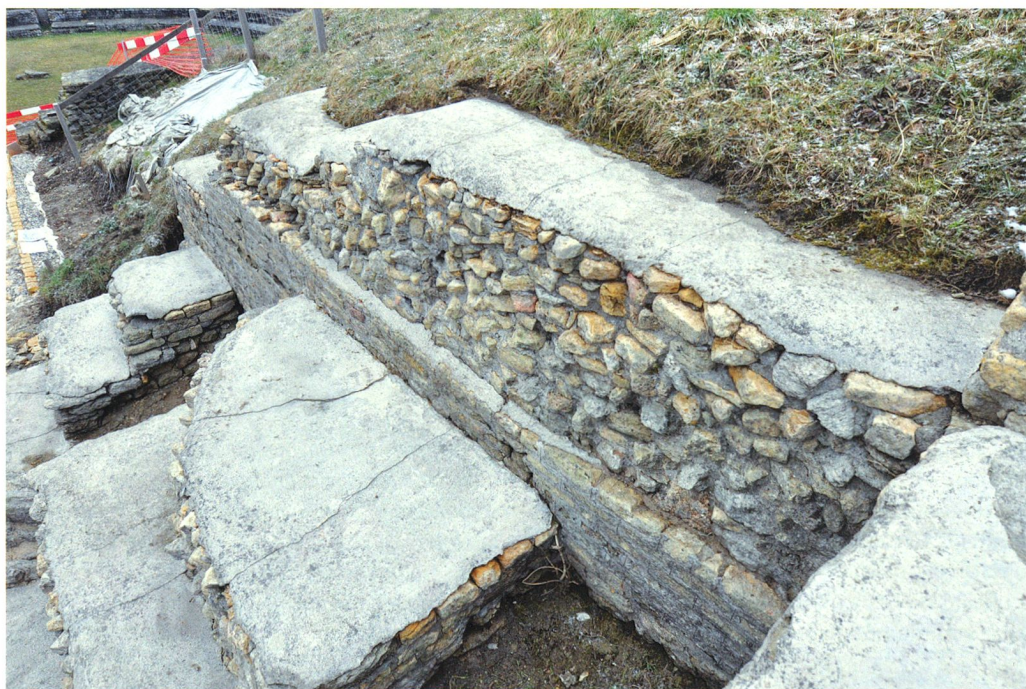
**Fig. 32** (ci-dessous)

Théâtre. Vue du sondage 1 derrière le mur M 91. La restauration du XIX<sup>e</sup> s. (type 3) mesure ~70 cm de largeur soit la moitié du mur d'origine. Ce sondage a servi de tranchée drainante.

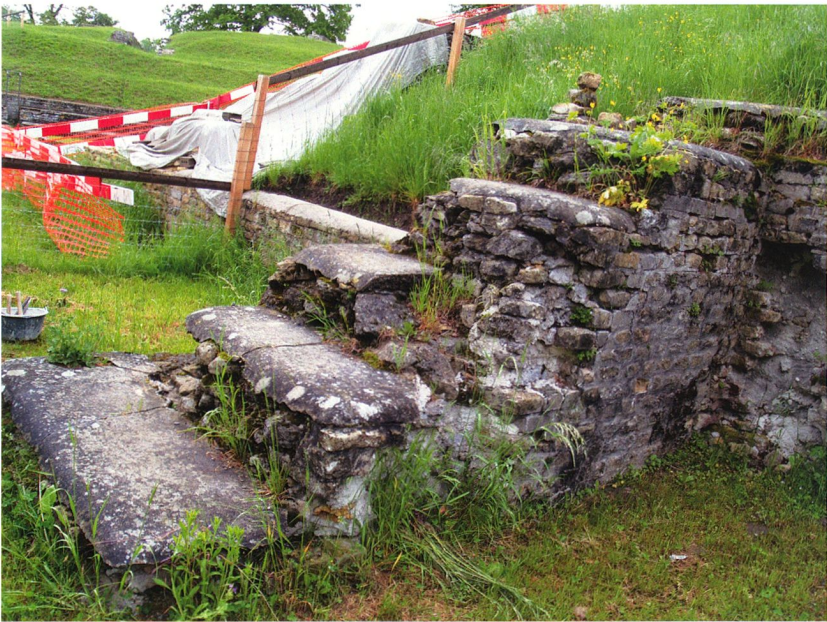
**Fig. 36** (ci-dessus)  
Théâtre. Vue de la partie  
sud-ouest du mur M 93 avant  
restauration.

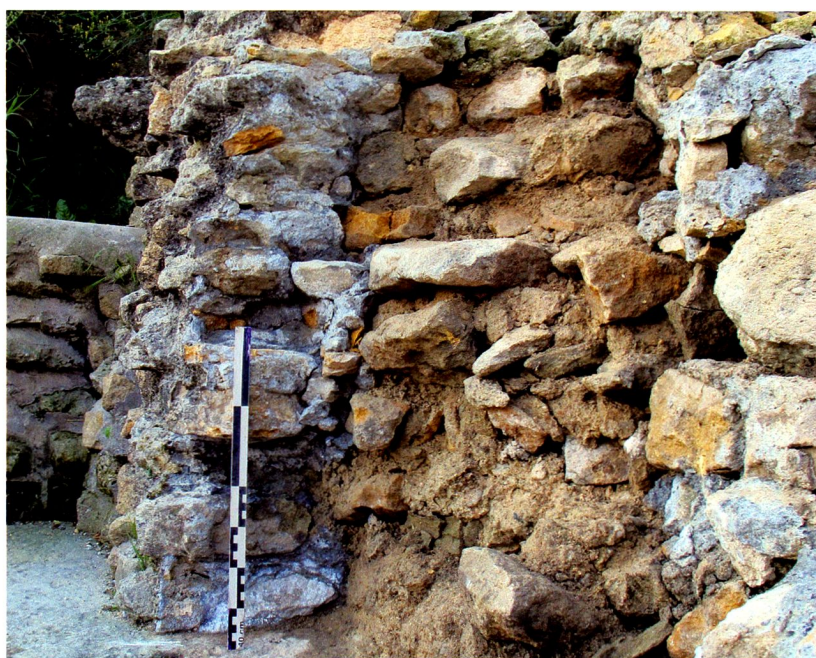
*Théâtre. Sondage dans le mur M 93. Le noyau romain apparaît en beige sous une imitation de noyau en écorché constituée de moellons de ciment datant du XIX<sup>e</sup> s.*

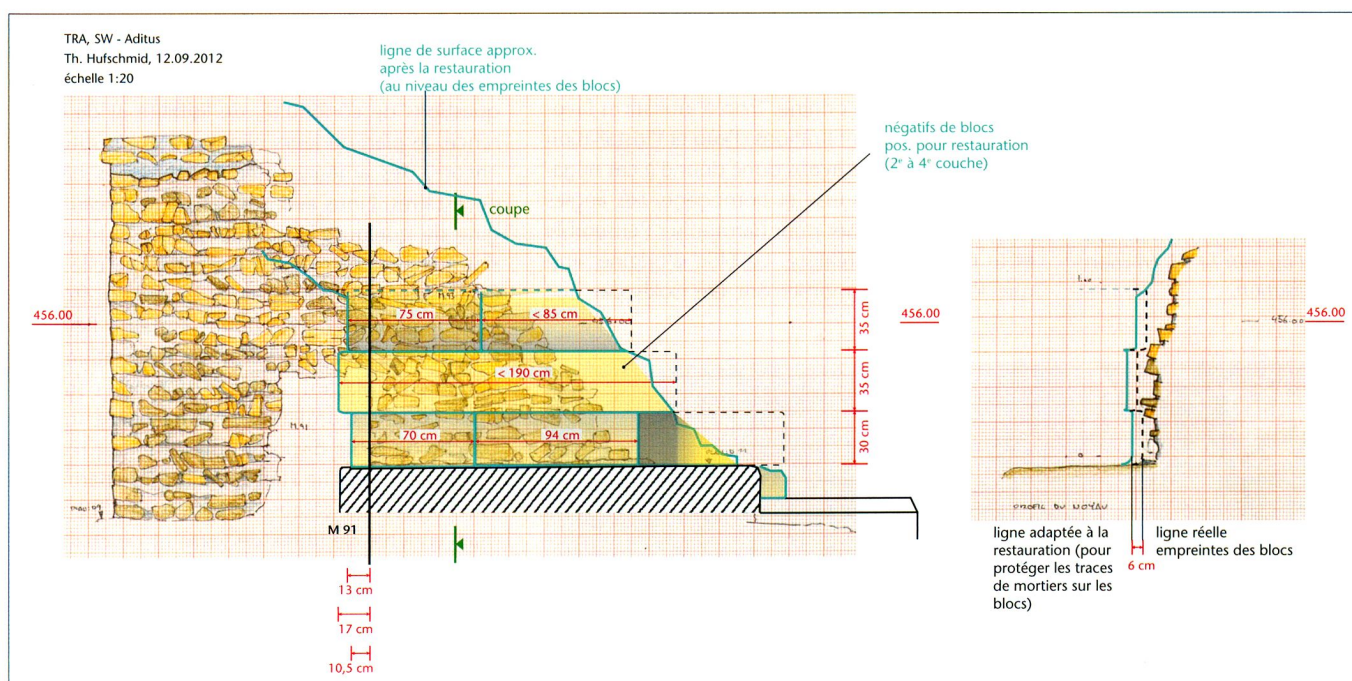
**Fig. 43**

*Théâtre. Le mur M 93 avec les négatifs des blocs après décoffrage.*
