Zeitschrift: Bulletin de l'Association Pro Aventico **Herausgeber:** Association Pro Aventico (Avenches)

Band: 55 (2013)

Denkmäler und Ruinengelände – Arbeiten im Jahre 2013 Le site et les monuments en 2013

Thomas Hufschmid

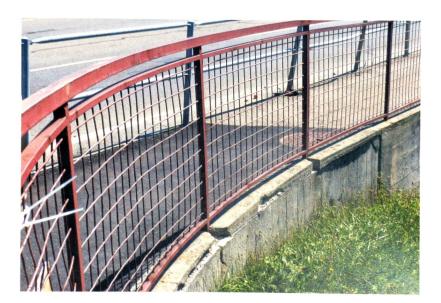
Fig. 2

Verbogenes und leicht korrodiertes Geländer bei der Grange des Dîmes; die Abdeckung der Verankerungsmauer ist beschädigt und hat sich verschoben, die Befestigungen am Geländerfuss sind stellenweise stark gerostet. (Theater), Slobodan Bigović (*Cigognier, Porte de l'Est*), Thomas Hufschmid (alle Monumente), Pedro Lourenço Sousa (Theater), Vincent Raclot (Theater), Edouard Rubin (Theater; *Porte de l'Est*), Gilles Terrapon (Theater, *Porte de l'Est*), Noé Terrapon (alle Monumente), Antoine Tinguely (*Porte de l'Est*) und Anjo Weichbrodt (Theater, *Porte de l'Est*).

Da diverse bereits bestehende Geländer, allen voran dasjenige des *Grange des Dîmes*-Tempels, Beschädigungen und starke Korrosionsspuren aufweisen und zum Teil auch nicht mehr sicher verankert sind (Fig. 2), ist ein kontinuierlicher Ersatz angezeigt. Zielsetzung ist es, hierfür ein Geländerkonzept zu entwickeln, das sich so anpassen lässt, dass es für alle Monumente einsetzbar ist und so für ein einheitliches Erscheinungsbild innerhalb des Ruinengeländes sorgt.

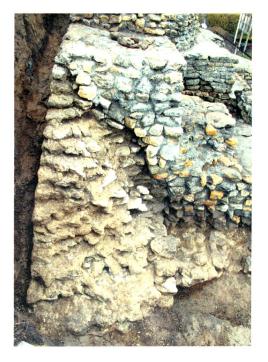
Fig. 24

liessen sich in der Regel leicht und effizient entfernen; mit weitaus mehr Aufwand war dagegen der Abbruch der bei früheren Restaurierungen mit Zement ausgeführten Kernübermauerungen (Fig. 24). Die starken Schäden an diesem mit Portlandzement ausgeführten Mauerwerk bedingten einen grossflächen Ersatz der oberen Mauerzonen, was mit einem erheblichen Zeit- und Arbeitsaufwand und in Anbetracht der grossen Menge von neu verbautem Steinmaterial auch mit hohen Materialkosten verbunden war.

Theater. Südwesthalle und aditus, Restaurierung 2013. M 91 von Nordosten; links im Bild die originalen Mauerreste mit noch intaktem hangseitigem Schalenmauerwerk, rechts die bei früheren Restaurierungsmassnahmen erstellte, heute zu grossen Teilen beschädigte Kernübermauerung aus Portlandzement und Kalkbruchsteinen.

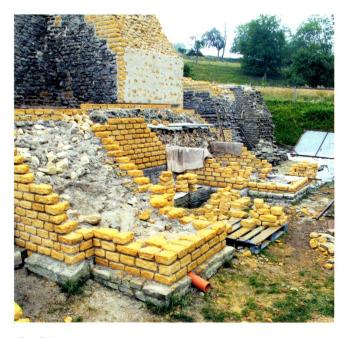
Fig. 26

Theater. Südwesthalle, Restaurierung 2013. Pfeiler M 98/101 (im Vordergrund) und M 114/183 während dem Aufbau. Zur Optimierung der statischen Verhältnisse und zur Verbesserung der architektonischen Lesbarkeit wurde der südliche Teil der Pfeiler am Übergang zur rückwärtigen Hallenmauer M 89 ein wenig aufgehöht. Das Drainagerohr am unteren Bildrand dient der Entwässerung der hinter M 89 liegenden Kammern (vgl. Hintergrund). Blick von Norden.

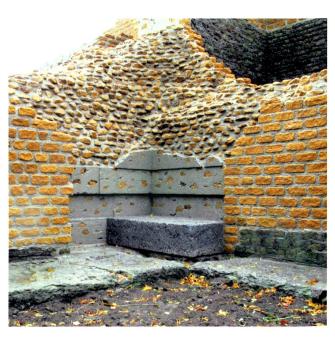
Fig. 27

Theater. Südwesthalle, Restaurierung 2013. Nordöstlicher Abschluss der Eingangshalle, am Übergang zum aditus; wie Spuren von Quadernegativen am Baubefund gezeigt haben, befanden sich hier einst im Rahmen der ursprünglichen Bauphase versetzte Muschelkalksandsteinblöcke, die bei der Beraubungsphase vollständig entfernt worden sind. Im Rahmen der Restaurierung waren wir gezwungen, die Oberflächen in den Kontaktzonen zu den ehemaligen Quadern entsprechend zu gestalten. Wie bereits 2012 bei M 93 wurden die heute verschwundenen Steinblöcke durch Negativabdrücke im Mörtelmauerwerk visualisiert, während ein einzelner neu versetzter Muschelkalksandsteinquader als Übergang von den originalen Fundamentblöcken zum aufgehenden Mauerwerk dient. Blick von Westen.

Rekonstruktion der Negative und den Einbau eines einzelnen neuen Quaders, der als «Lesehilfe» dienen soll, zu markieren (Fig. 27).

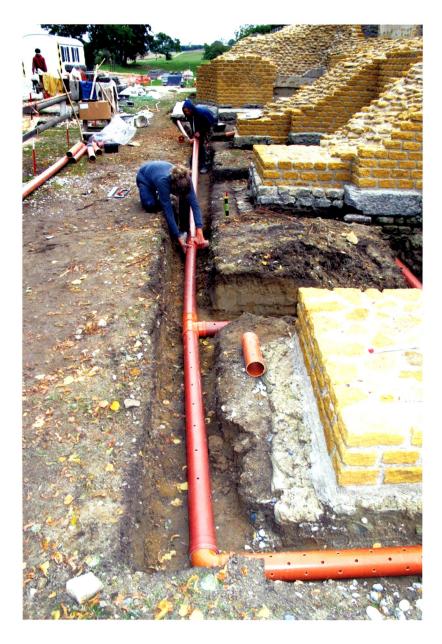
Fig. 30 Theater. Südwesthalle, Restaurierung 2013. Sickerleitungen entlang der Mauern sorgen für ein Trockenhalten des Mauerfusses; um möglichst wenig potentielle stratigraphische Anschlüsse an das Mauerwerk zu zerstören, werden die Rohre in einem Abstand von 4050 cm zu den Fundamenten

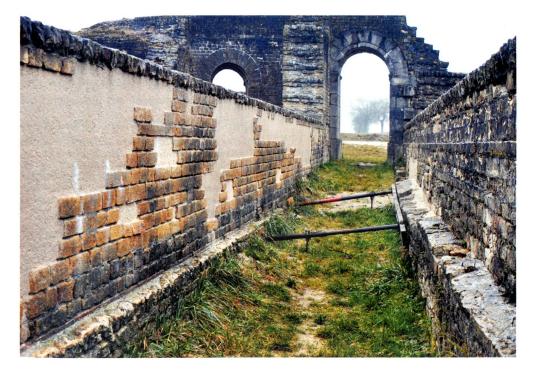
Fig. 31

Wie viele Monumente in Avenches und in der römischen Schweiz grundsätzlich, so haben auch die Restaurierungen am nordöstlichen Abschnitt der Stadtmauer und der in dieser Zone liegenden Porte de l'Est unterdessen ein Alter von fast einem Jahrhundert erreicht. Die Wind und Wetter ausgesetzte Lage des Stadttores hat deshalb mittlerweile, zusammen mit Unterhaltsproblemen und dem Alterungsprozess an den bei den Rekonstruktionsarbeiten der 1910er Jahre verwendeten Materialien, zu tiefgreifenden Schäden an den frühen Restaurierungen geführt. Einschneidend ist der starke Zerfall in grossen Zonen des Schalenmauerwerks auf der Nordseite der rekonstruierten Toranlage. Nachdem sich zu Beginn bloss einzelne Handquader aus dem Mauerverband gelöst hatten, was punktuell zu Löchern in der Mauerschale führte, beschleunigte sich dieser Prozess in den letzten Jahren mit erschreckender Geschwindigkeit. Erosion und nicht zuletzt auch aktive Eingriffe durch Menschenhand - es liegen verschiedene Indizien vor, dass offenbar auch in jüngster Zeit gezielt Steine aus dem bereits aufgelockerten Verband entfernt wurden - hatten letztlich dazu geführt, das einige Abschnitte in ihrem statischen Gefüge derart geschwächt worden waren, dass zunehmend Einsturzgefahr bestand (Fig. 31).

Theater. Osttor,
Restaurierung 2013. Erster
Seitengang der nördlichen
Torhälfte, Zustand vor
den Sicherungsarbeiten;
erhebliche Teile der im
frühen 20. Jahrhundert mit
Kunststein-Handquadern
rekonstruierten Mauern
sind ausgebrochen; grosse
Löcher am Mauerfuss
gefährden die Standfestigkeit
des Mauerwerks. Blick von

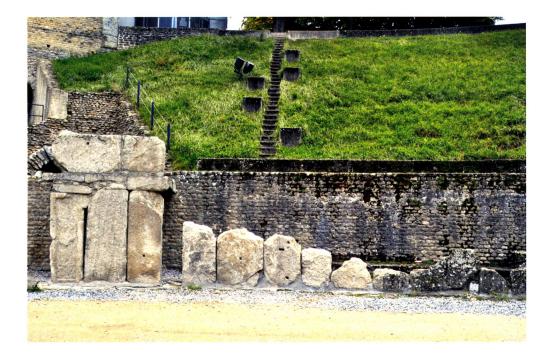
Fig. 33 Amphithéâtre. Orthostates du couloir sud après la restauration de 2011.

Cette intervention donne aux blocs un aspect «neuf» (fig. 33). Les sillons laissés par le pic lors du débitage des blocs ressortent très clairement. La texture du grès, totalement libéré des végétaux, est bien visible, on distingue facilement les éclats de coquilles et les autres inclusions détritiques prises dans la matrice de ciment calcaire (fig. 34).

En 2011, des travaux de restauration reprennent à l'extrémité est du couloir de service. Les orthostates, leurs dalles de couverture et le parapet les surplombant sont re-restaurés. La végétation, constituée de mousses, de lichens et de graminées est alors retirée avec un nettoyeur haute pression. Le jointoyage polyuréthane des fissures verticales (travaux de 1993-1994) est remplacé par un mortier bâtard.

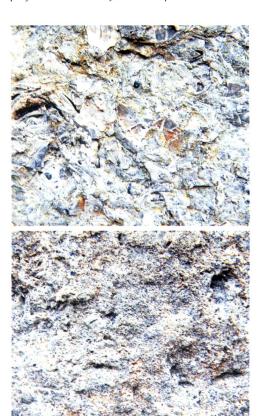
Fig. 34
Amphithéâtre. Orthostates du couloir sud. En haut, détail de la surface après l'intervention de 2001. En bas, détail de la surface après nettoyage cryogénique.

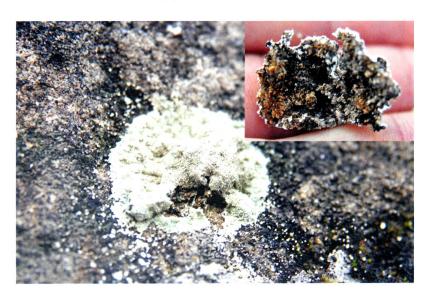
Des lichens calcicoles ont colonisé les surfaces architectoniques. Les espèces à thalles crustacés provoquent une érosion de surface relativement importante. Suivant les variations climatiques, le thalle se contracte plus ou moins, les rizines, fixées dans le substrat, exercent alors une tension qui détache les plus petits grains de la matrice rocheuse. Quand le climat est humide, on observe un gonflement des thalles qui atteignent parfois une dimension supérieure à leur emprise originale. La surface du grès emporté par les rizines se détache alors avec le thalle et forme des cloques (fig. 36).

Amphithéâtre, orthostates du couloir sud. Le thalle d'un lichen crustacé forme une cloque. En haut à droite, détail du revers de cette cloque. Des fragments de roche ont été emportés par les rizines.

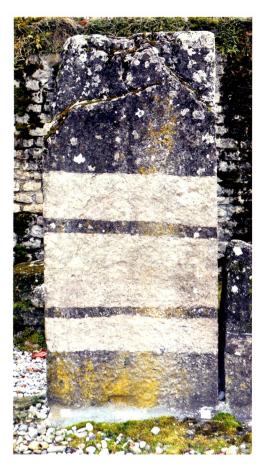
Fig. 37 Amphithéâtre. Orthostate du couloir sud. Essai de nettoyage cryogénique.

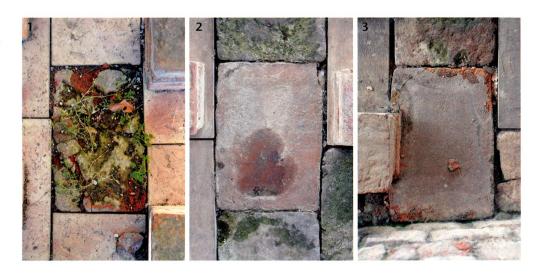
Thermes d'En Perruet. Détails de l'area du tepidarium en 2013. Dalle d'origine dégradée par le gel et les végétaux (1); essai de restauration de 1995-1996 (2); essai de restauration de 2000 (3). Les dalles lisses et sèches sur le pourtour (1) et sur les côtés (2 et 3) sont les fac-similés en ciment posés en 2001. Les dalles d'origine ou restaurées avec du mortier sont perméables et se dégradent rapidement.

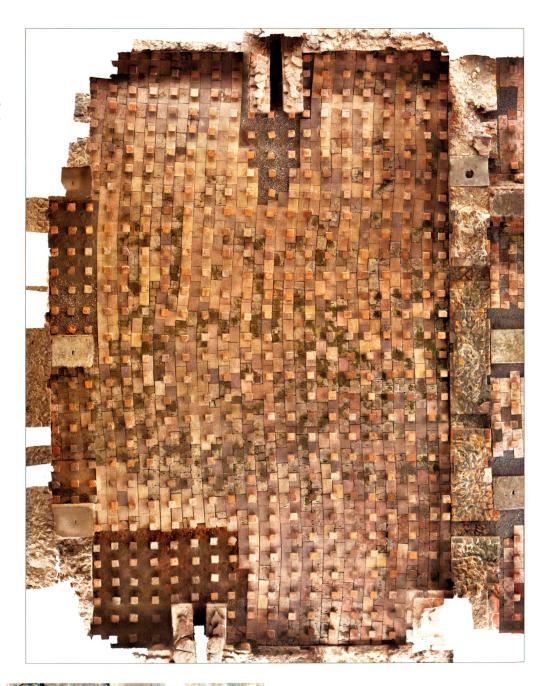
Thermes d'En Perruet. Area du tepidarium. État après le remplacement en 2001 des dalles par des fac-similés en ciment teinté (prise de vue en 2013). Les originaux plus humides sont progressivement recouverts par des algues.

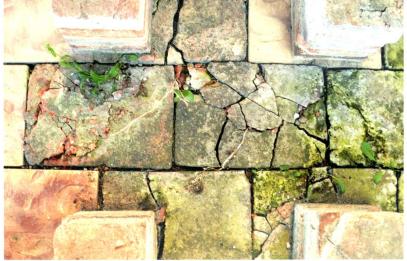
Fig. 43 (unten)
Thermes d'En Perruet. Area

du caldarium. Dégâts dûs au gel et à la végétation. Les dalles d'origines sont toujours plus humides que les fac-similés en ciment. Les dégâts se concentrent dans ces zones.
