Zeitschrift:	Bulletin de l'Association Pro Aventico
Herausgeber:	Association Pro Aventico (Avenches)
Band:	55 (2013)
Rubrik:	Denkmäler und Ruinengelände : Arbeiten im Jahre 2013 = Le site et les monuments en 2013

Denkmäler und Ruinengelände – Arbeiten im Jahre 2013

Le site et les monuments en 2013

Thomas Hufschmid

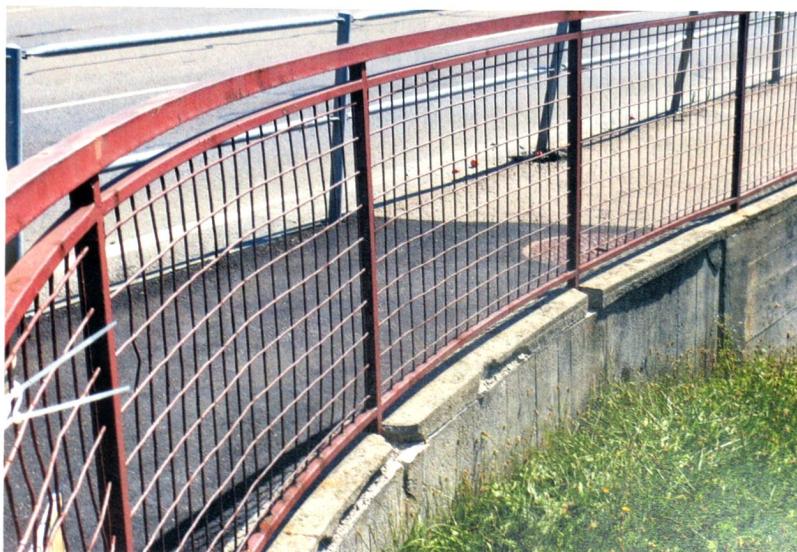
Fig. 2
Verbogenes und leicht korrodiertes Geländer bei der Grange des Dîmes; die Abdeckung der Verankerungsmauer ist beschädigt und hat sich verschoben, die Befestigungen am Geländerfuss sind stellenweise stark gerostet.

Da diverse bereits bestehende Geländer, allen voran dasjenige des *Grange des Dîmes*-Tempels, Beschädigungen und starke Korrosionsspuren aufweisen und zum Teil auch nicht mehr sicher verankert sind (Fig. 2), ist ein kontinuierlicher Ersatz angezeigt. Zielsetzung ist es, hierfür ein Geländerkonzept zu entwickeln, das sich so anpassen lässt, dass es für alle Monamente einsetzbar ist und so für ein einheitliches Erscheinungsbild innerhalb des Ruinengeländes sorgt.

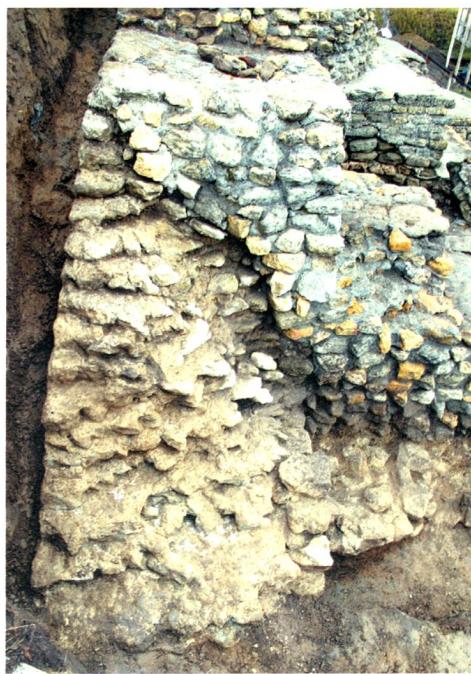
Fig. 24

liessen sich in der Regel leicht und effizient entfernen; mit weitaus mehr Aufwand war dagegen der Abbruch der bei früheren Restaurierungen mit Zement ausgeführten Kernübermauerungen (Fig. 24). Die starken Schäden an diesem mit Portlandzement ausgeführten Mauerwerk bedingten einen grossflächigen Ersatz der oberen Mauerzonen, was mit einem erheblichen Zeit- und Arbeitsaufwand und in Anbetracht der grossen Menge von neu verbautem Steinmaterial auch mit hohen Materialkosten verbunden war.

Theater. Südwesthalle und *aditus*, Restaurierung 2013. M 91 von Nordosten; links im Bild die originalen Mauerreste mit noch intaktem hangseitigem Schalenmauerwerk, rechts die bei früheren Restaurierungsmassnahmen erstellte, heute zu grossen Teilen beschädigte Kernübermauerung aus Portlandzement und Kalkbruchsteinen.

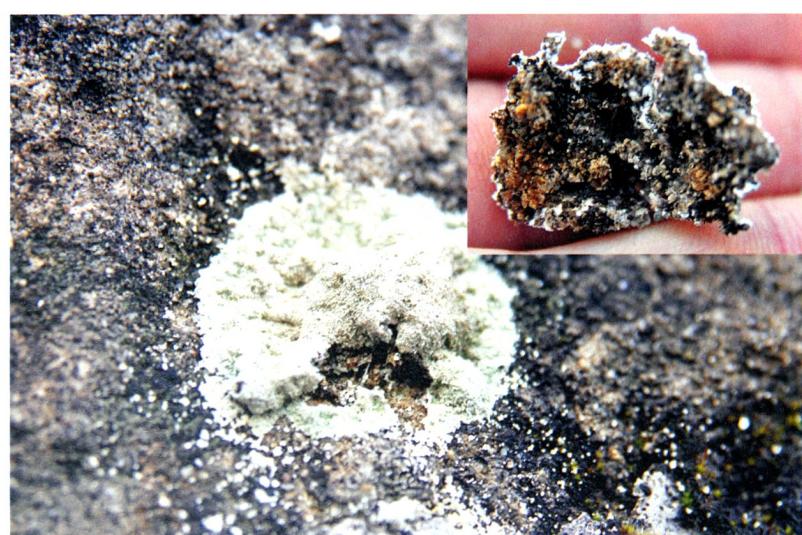
Des lichens calcicoles ont colonisé les surfaces architectoniques. Les espèces à thalles crustacés provoquent une érosion de surface relativement importante. Suivant les variations climatiques, le thalle se contracte plus ou moins, les rizines, fixées dans le substrat, exercent alors une tension qui détache les plus petits grains de la matrice rocheuse. Quand le climat est humide, on observe un gonflement des thalles qui atteignent parfois une dimension supérieure à leur emprise originale. La surface du grès emporté par les rizines se détache alors avec le thalle et forme des cloques (fig. 36).

Amphithéâtre, orthostates du couloir sud. Le thalle d'un lichen crustacé forme une cloque. En haut à droite, détail du revers de cette cloque. Des fragments de roche ont été emportés par les rizines.

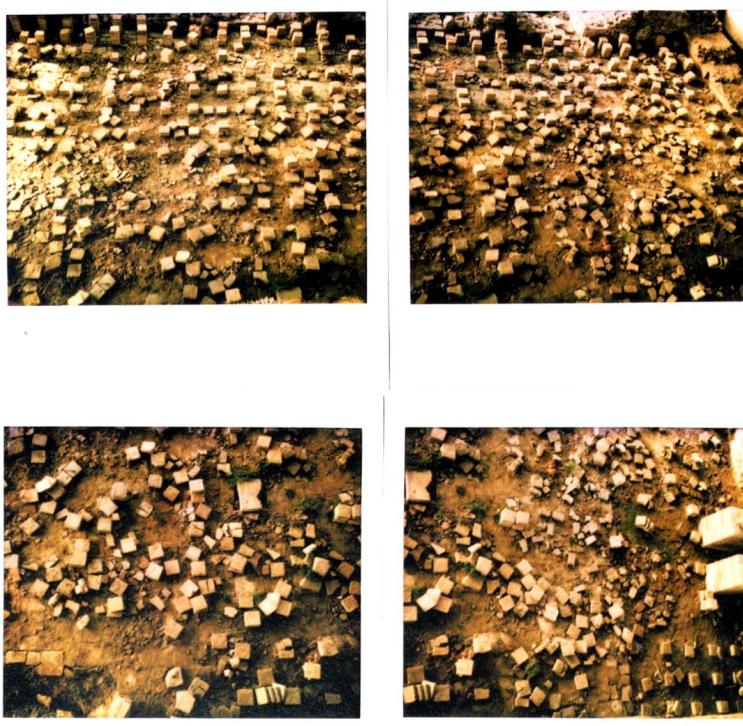
Thermes d'En Perruet. Area du *tepidarium* avant 1995. Les pilettes sont presque totalement détruites.

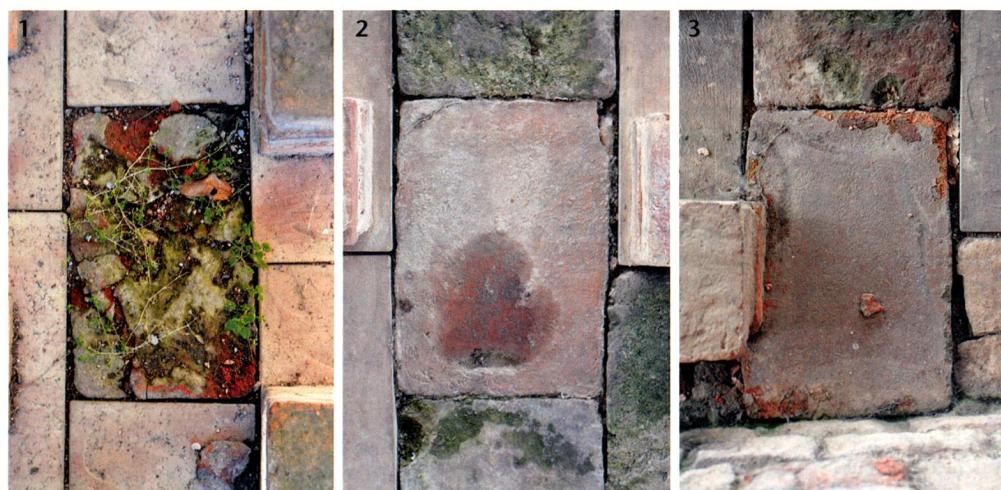
Fig. 39

Thermes d'En Perruet. Détails de l'area du tepidarium en 2013. Dalle d'origine dégradée par le gel et les végétaux (1); essai de restauration de 1995-1996 (2); essai de restauration de 2000 (3). Les dalles lisses et sèches sur le pourtour (1) et sur les côtés (2 et 3) sont les fac-similés en ciment posés en 2001. Les dalles d'origine ou restaurées avec du mortier sont perméables et se dégradent rapidement.

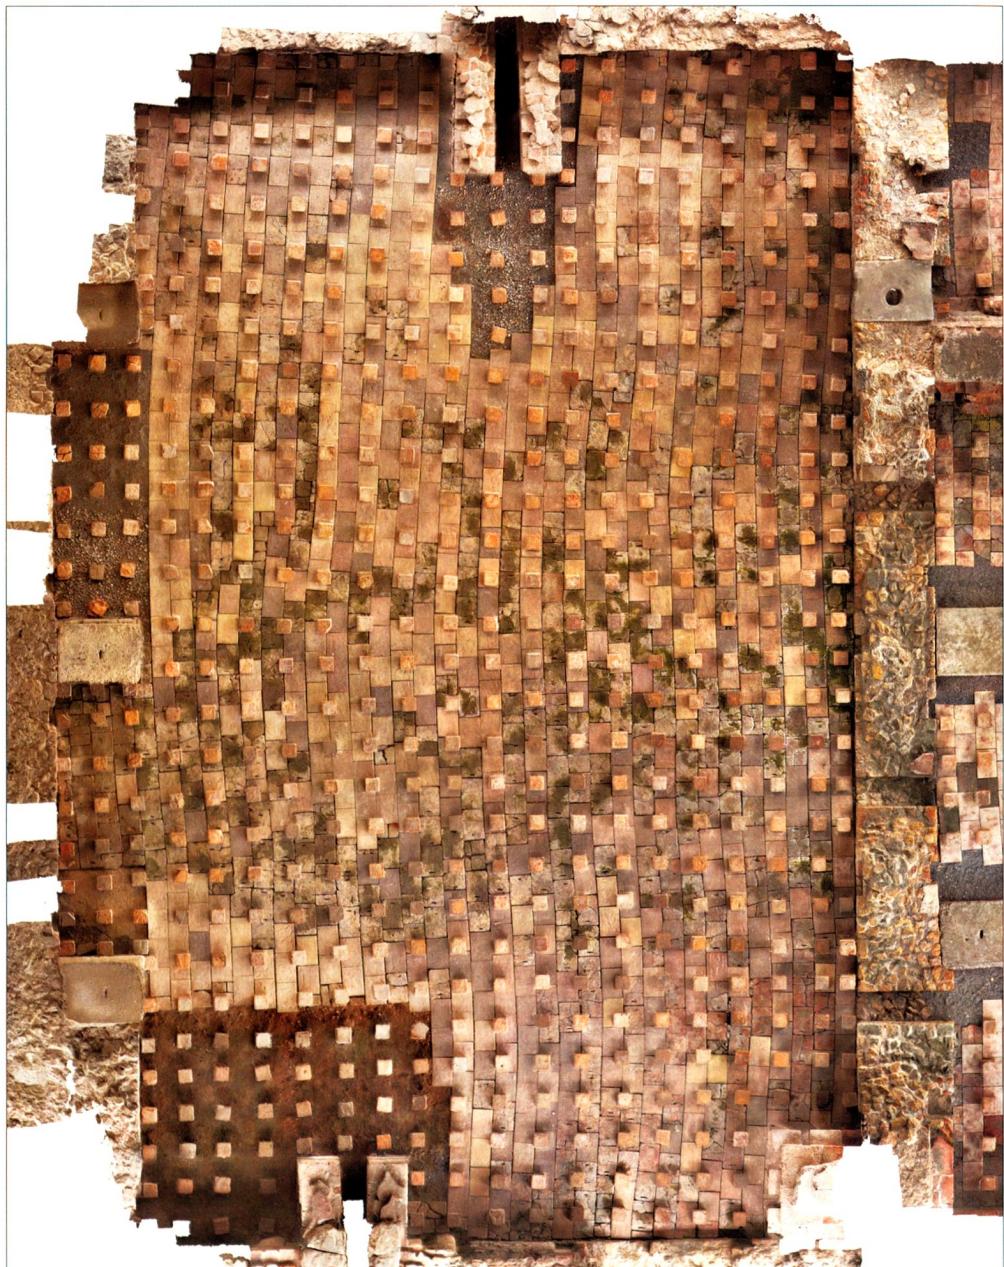
Thermes d'En Perruet. Area du tepidarium. État après le remplacement en 2001 des dalles par des fac-similés en ciment teinté (prise de vue en 2013). Les originaux plus humides sont progressivement recouverts par des algues.

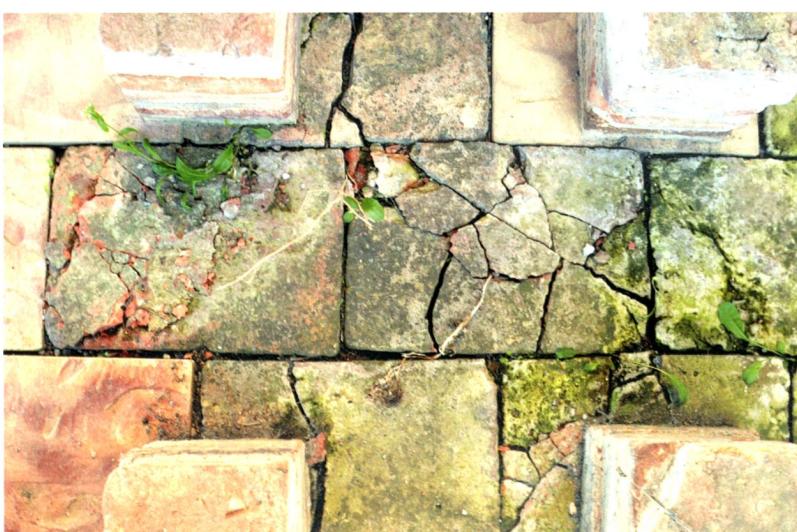
Fig. 43 (unten)

Les augmentations du niveau des eaux souterraines et les précipitations sont la cause des dégâts liés au gel et aux proliférations biologiques constatées sur les éléments en terre cuite des thermes d'*En Perruet*. Le relevé continu des variations de la nappe nous donnera des informations utiles pour aborder cette problématique. Il est prévu de placer une sonde enregistreuse dans un des piézomètres pour assurer ce suivi. Un sondage archéologique sera également nécessaire pour documenter le soubassement de l'*area* du *caldarium*.

Thermes d'En Perruet. Area du caldarium. Dégâts dûs au gel et à la végétation. Les dalles d'origines sont toujours plus humides que les fac-similés en ciment. Les dégâts se concentrent dans ces zones.
