Denkmäler und Ruinengelände – Arbeiten im Jahre 2013

Le site et les monuments en 2013

Thomas Hufschmid

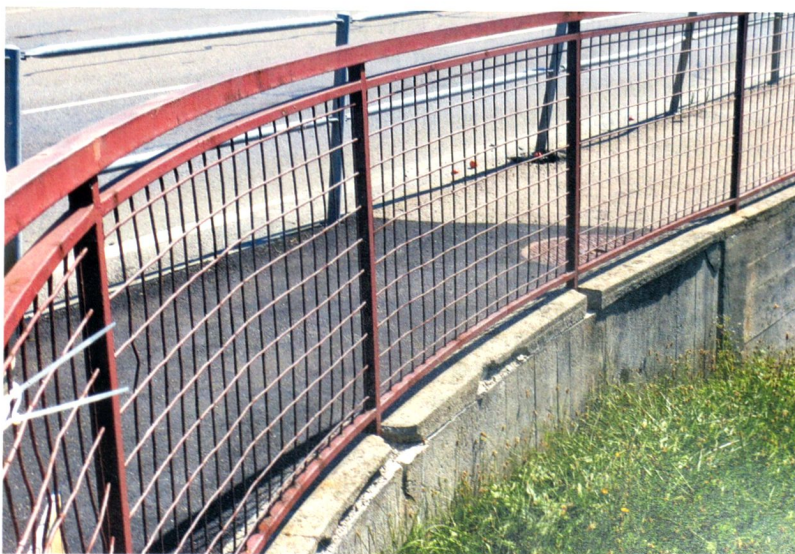
Fig. 2

Verbogenes und leicht korrodiertes Geländer bei der Grange des Dîmes; die Abdeckung der Verankerungsmauer ist beschädigt und hat sich verschoben, die Befestigungen am Geländerfuss sind stellenweise stark gerostet.

Da diverse bereits bestehende Geländer, allen voran dasjenige des *Grange des Dîmes*-Tempels, Beschädigungen und starke Korrosionsspuren aufweisen und zum Teil auch nicht mehr sicher verankert sind (Fig. 2), ist ein kontinuierlicher Ersatz angezeigt. Zielsetzung ist es, hierfür ein Geländerkonzept zu entwickeln, das sich so anpassen lässt, dass es für alle Monumente einsetzbar ist und so für ein einheitliches Erscheinungsbild innerhalb des Ruinengeländes sorgt.

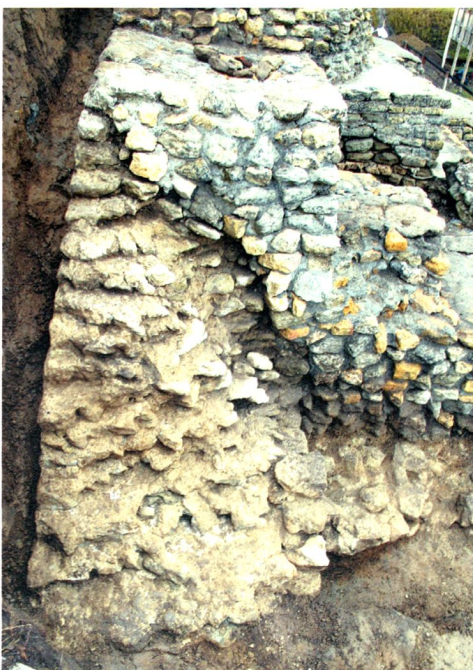
Fig. 23

Theater. Südwesthalle und aditus, Restaurierung 2013. M 91 von Nordosten; links im Bild die originalen Mauerreste mit noch intaktem hangseitigem Schalenmauerwerk, rechts die bei früheren Restaurierungsmassnahmen erstellte, heute zu grossen Teilen beschädigte Kernübermauerung aus Portlandzement und Kalkbruchsteinen.

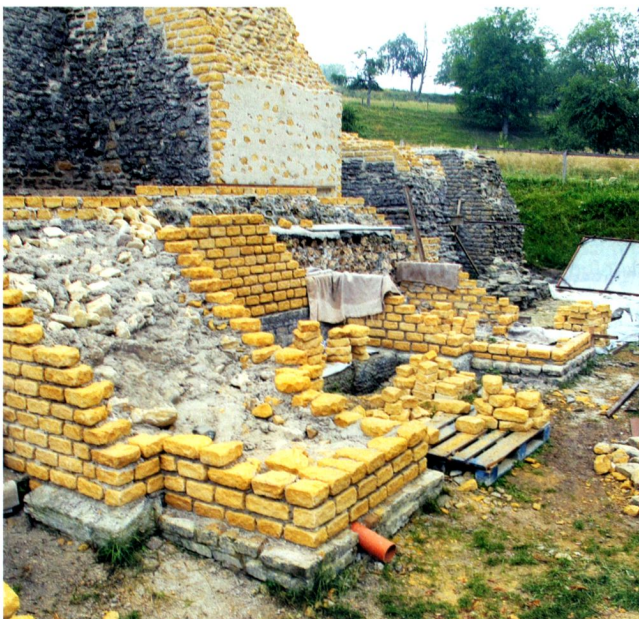
Fig. 26

Theater. Südwesthalle, Restaurierung 2013. Pfeiler M 98/101 (im Vordergrund) und M 114/183 während dem Aufbau. Zur Optimierung der statischen Verhältnisse und zur Verbesserung der architektonischen Lesbarkeit wurde der südliche Teil der Pfeiler am Übergang zur rückwärtigen Hallenmauer M 89 ein wenig aufgehöhht. Das Drainagerohr am unteren Bildrand dient der Entwässerung der hinter M 89 liegenden Kammern (vgl. Hintergrund). Blick von Norden.

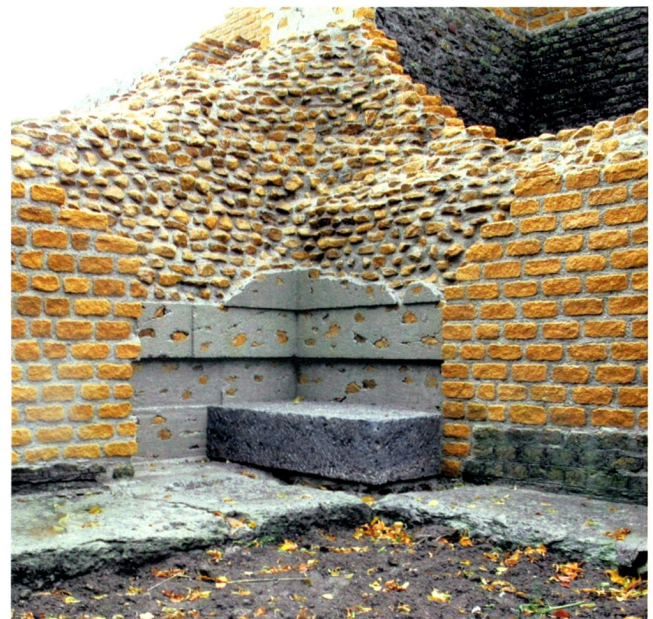
Fig. 27

Theater. Südwesthalle, Restaurierung 2013. Nordöstlicher Abschluss der Eingangshalle, am Übergang zum aditus; wie Spuren von Quadernegativen am Baubefund gezeigt haben, befanden sich hier einst im Rahmen der ursprünglichen Bauphase versetzte Muschelkalksandsteinblöcke, die bei der Beraubungsphase vollständig entfernt worden sind. Im Rahmen der Restaurierung waren wir gezwungen, die Oberflächen in den Kontaktzonen zu den ehemaligen Quadern entsprechend zu gestalten. Wie bereits 2012 bei M 93 wurden die heute verschwundenen Steinblöcke durch Negativabdrücke im Mörtelmauerwerk visualisiert, während ein einzelner neu versetzter Muschelkalksandsteinquader als Übergang von den originalen Fundamentblöcken zum aufgehenden Mauerwerk dient. Blick von Westen.

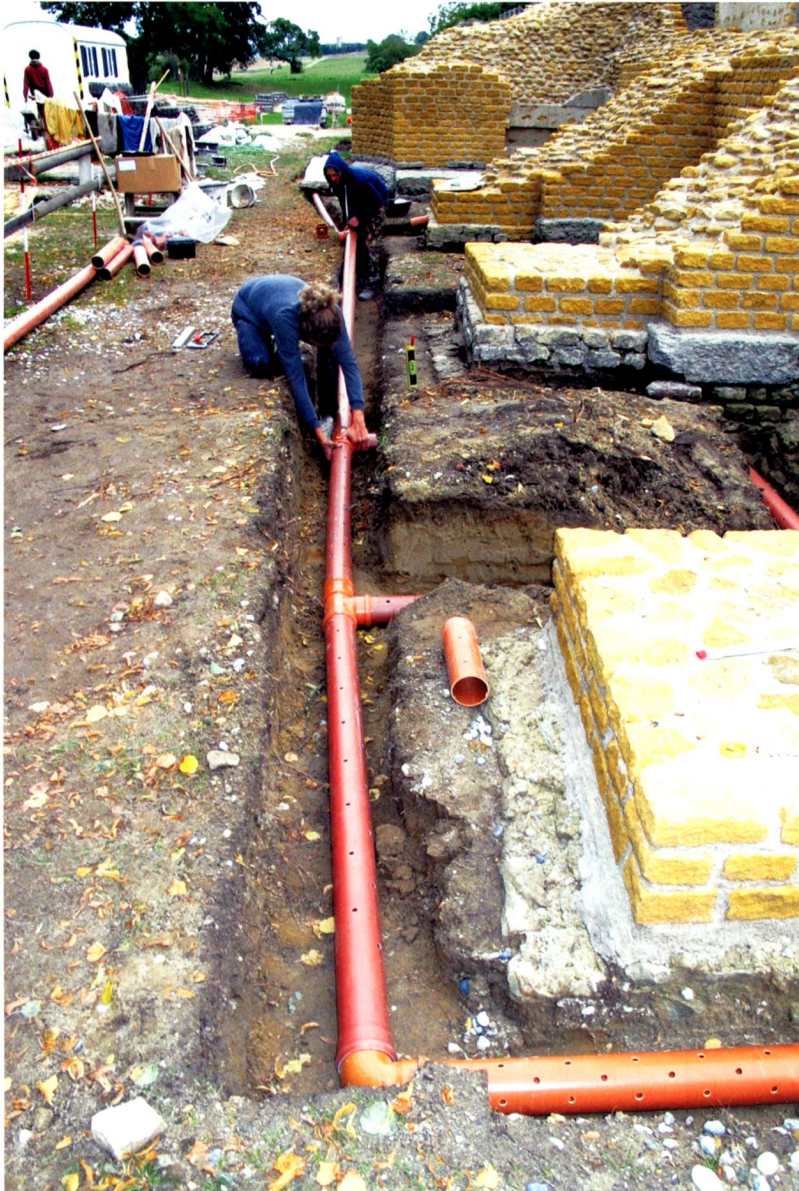
Fig. 30
Theater. Südwesthalle, Restaurierung 2013. Sickerleitungen entlang der Mauern sorgen für ein Trockenhalten des Mauerfusses; um möglichst wenig potentielle stratigraphische Anschlüsse an das Mauerwerk zu zerstören, werden die Rohre in einem Abstand von 40-50 cm zu den Fundamenten verlegt. Blick von Südwesten.

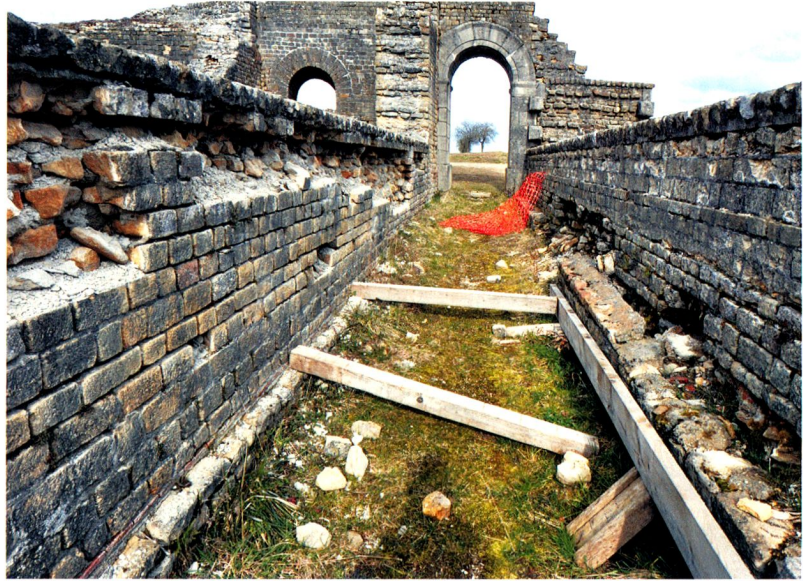
Fig. 31

Theater, Osttor, Restaurierung 2013. Erster Seitengang der nördlichen Torhälfte, Zustand vor den Sicherungsarbeiten; erhebliche Teile der im frühen 20. Jahrhundert mit Kunststein-Handquadern rekonstruierten Mauern sind ausgebrochen; grosse Löcher am Mauerfuss gefährden die Standfestigkeit des Mauerwerks. Blick von Westen.

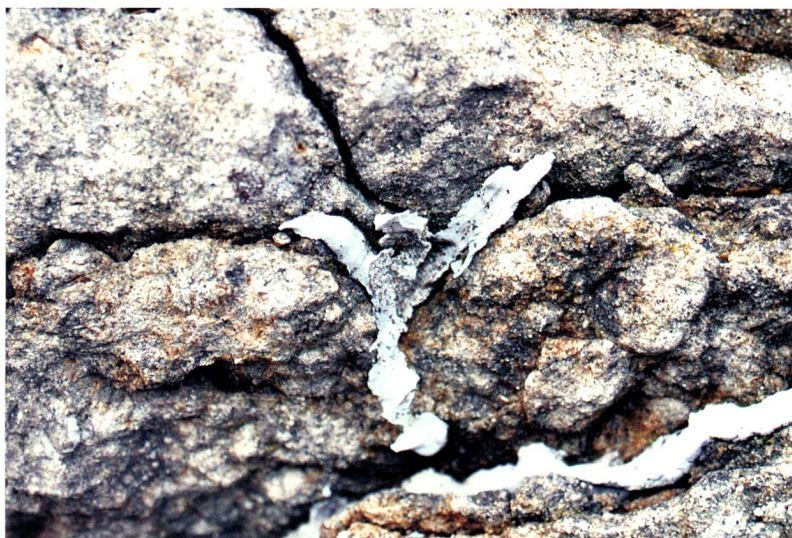
Fig. 35

D'un point de vue architectural, les orthostates de l'amphithéâtre sont des dalles dressées. Ils ont été posés en délit, ce qui favorise l'infiltration d'eau, l'installation de végétation sur le sommet des blocs et leur délitement suite à l'action du gel. La restauration réalisée en 1993 et 1994 avait pour but de limiter ces phénomènes. Elle est maintenant très dégradée. L'adhésif polyuréthane se détache, l'eau s'infiltré librement et la végétation s'installe dans les fissures. Après 20 ans, ces interventions ne remplissent plus leur rôle de stabilisation et de protection (fig. 35).

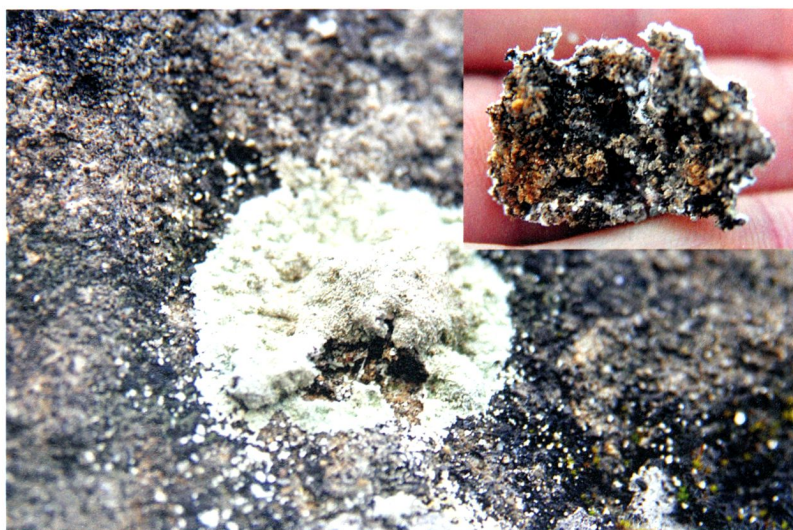
Des lichens calcicoles ont colonisé les surfaces architectoniques. Les espèces à thalles crustacés provoquent une érosion de surface relativement importante. Suivant les variations climatiques, le thalle se contracte plus ou moins, les rizines, fixées dans le substrat, exercent alors une tension qui détache les plus petits grains de la matrice rocheuse. Quand le climat est humide, on observe un gonflement des thalles qui atteignent parfois une dimension supérieure à leur empreinte originale. La surface du grès emporté par les rizines se détache alors avec le thalle et forme des cloques (fig. 36).

Amphithéâtre, orthostates du couloir sud. Le thalle d'un lichen crustacé forme une cloque. En haut à droite, détail du revers de cette cloque. Des fragments de roche ont été emportés par les rizines.

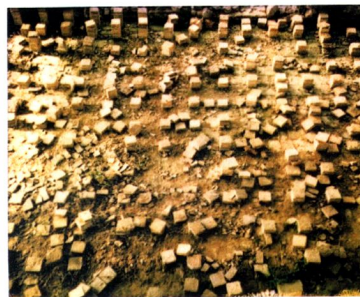
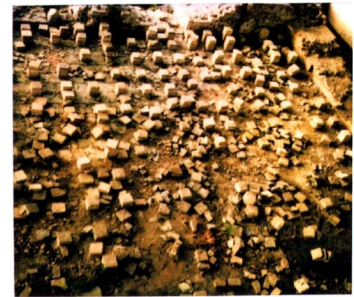
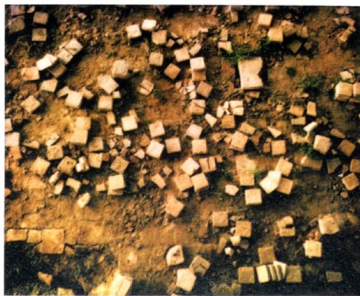
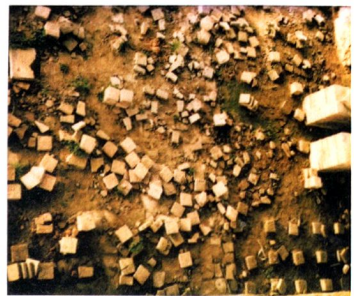
Fig. 39

Thermes d'En Perruet. Détails de l'area du tepidarium en 2013. Dalle d'origine dégradée par le gel et les végétaux (1); essai de restauration de 1995-1996 (2); essai de restauration de 2000 (3). Les dalles lisses et sèches sur le pourtour (1) et sur les côtés (2 et 3) sont les fac-similés en ciment posés en 2001. Les dalles d'origine ou restaurées avec du mortier sont perméables et se dégradent rapidement.

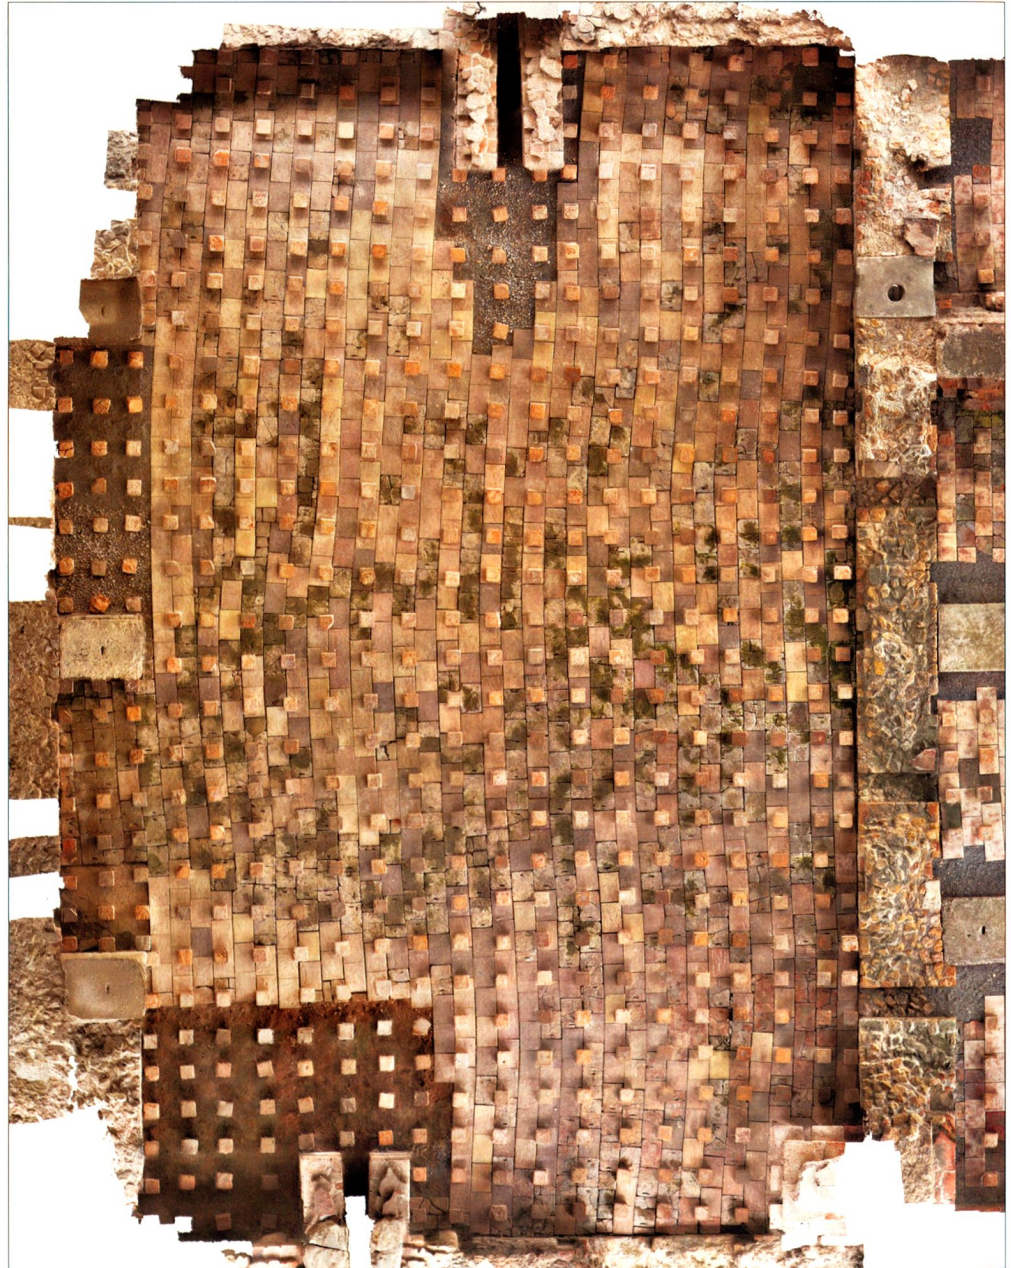
Fig. 43 (unten)

Thermes d'En Perruet. Area du caldarium. Dégâts dûs au gel et à la végétation. Les dalles d'origines sont toujours plus humides que les fac-similés en ciment. Les dégâts se concentrent dans ces zones.
