Denkmäler und Ruinengelände – Arbeiten in den Jahren 2014/2015

Le site et les monuments en 2014/2015

Thomas Hufschmid

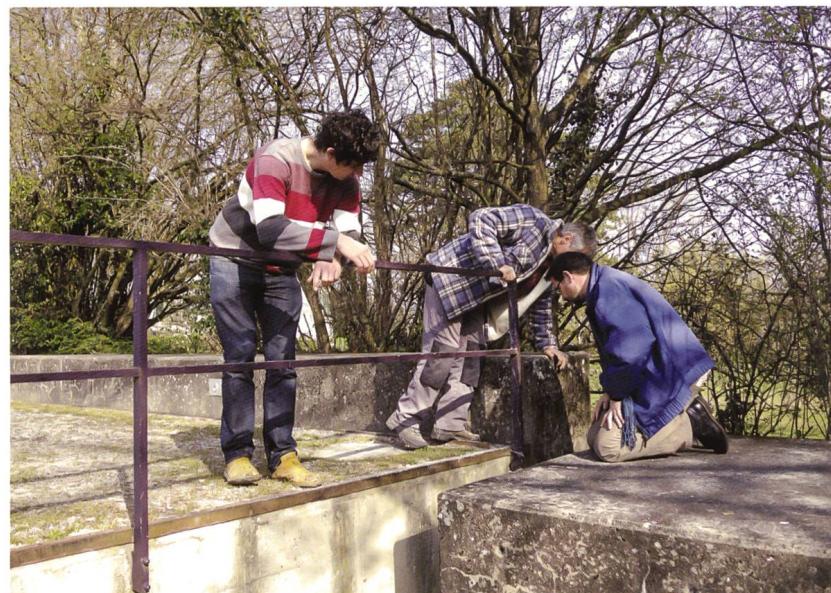
Abb. 1

Amphitheater.
Monumentenbegehung
April 2014; Noé Terrapon,
Edouard Rubin und Thomas
Hufschmid kontrollieren ein
defektes Geländer, bei dem
die Verankerungsschrauben
teilweise herausgerissen
wurden.

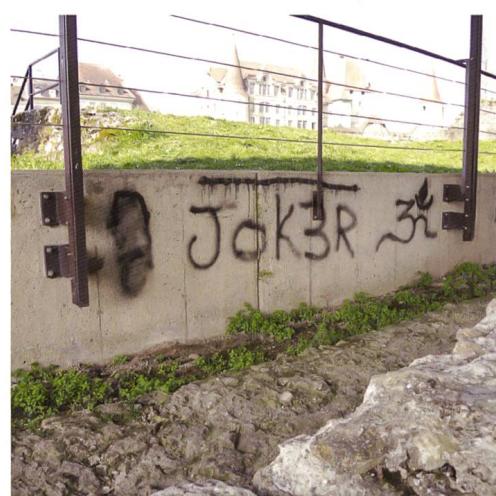
Abb. 2

Amphitheater.
Monumentenbegehung
April 2014. Ein periodisch
wiederkehrendes Ärgernis:
Versprayte Beton-Stützmauer
an der nordöstlichen
Peripherie.

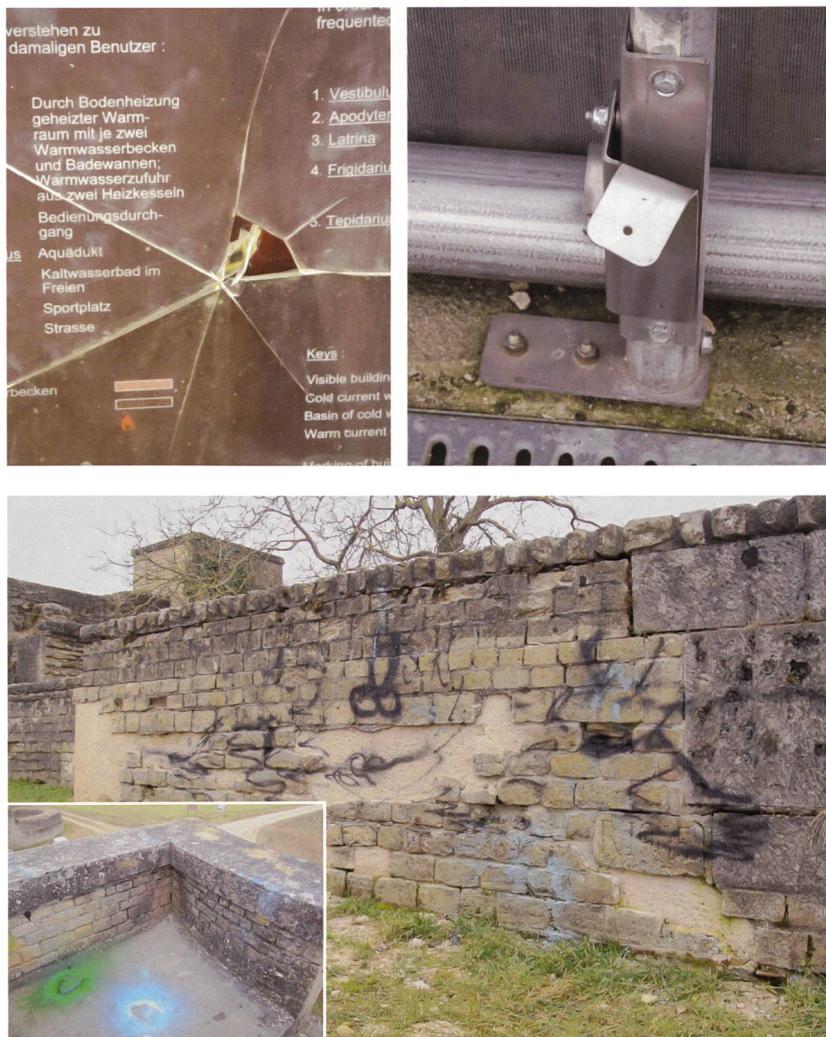
Abb. 3 (oben)

*Thermen En Perruet.
Monumentenbegehung April
2014. Vandalismusschäden
an der Infrastruktur;
mutwillig zerstörtes
Informationspanneau und
verbogene Verankerung bei
der mobilen Schutzwand im
Nordosten.*

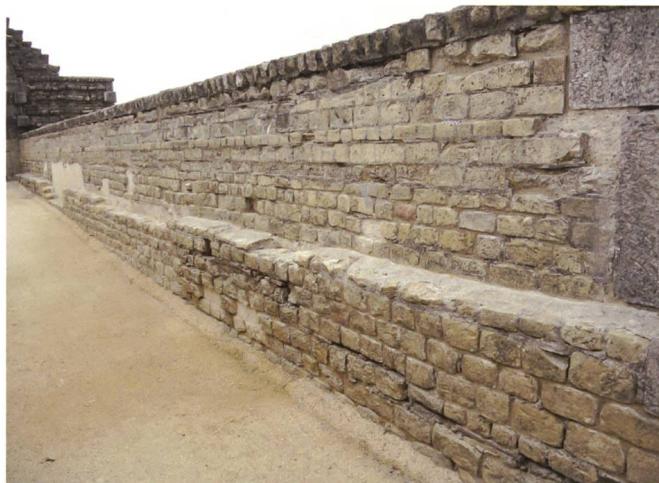
Abb. 23 (links)
Osttor. Rekonstruierte Anlage nach Fertigstellung der provisorischen Sicherungsarbeiten; die Löcher in den Mauerschalen sind mit einem an die Verhältnisse angepassten Mörtel gefüllt, um ein weiteres Ausbrechen des Mauerwerks zu verhindern. Eine Erneuerung des Mergelbelags dämmt das Pflanzenwachstum am Mauerfuss.

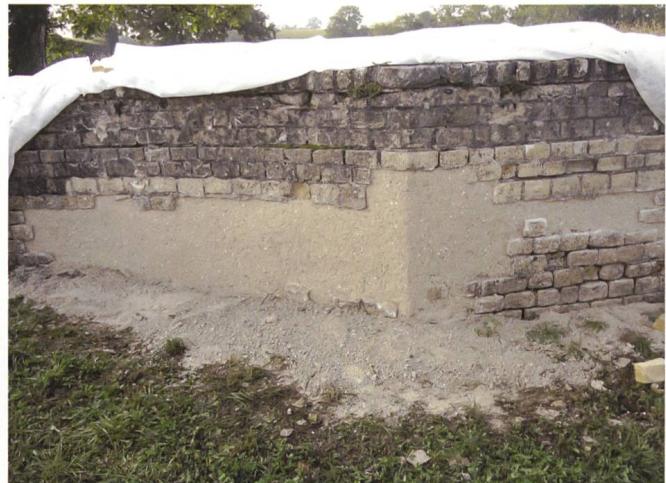
Abb. 24 (rechts)
Osttor. Fertiggestellte Sicherung einer grossflächig ausgebrochenen Schalenpartie; die Mörtelfüllungen sind bewusst ein wenig zurückgesetzt und weisen eine aufgerauten Oberfläche auf.

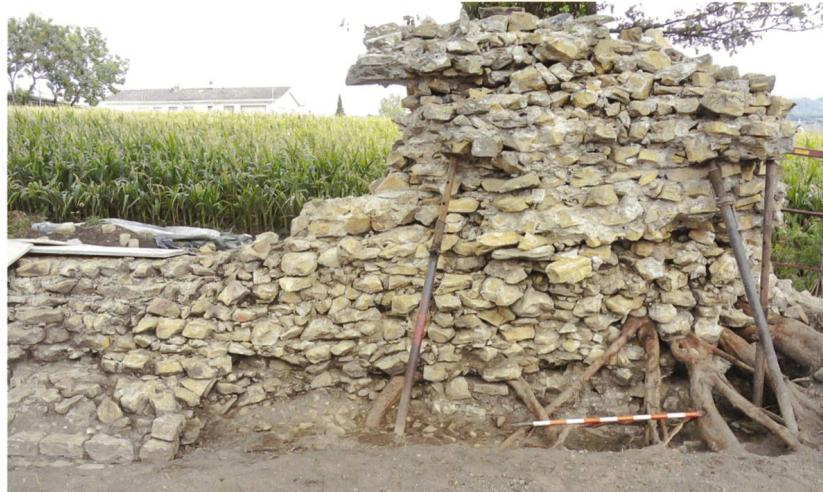
Abb. 25
Stadtmauer – En Pré Vert/Derrière les Murs. Vollständig entrestaurierter Mauerabschnitt; vom originalen Schalenmauerwerk sind nur noch letzte Reste (links im Bild) erhalten. Das Wurzelwerk der nahe der Befestigung stehenden Bäume ist Teil ins Mauerwerk eingedrungen.

25 Da die Bäume den grössten Teil ihres Höhen- und Dickenwachstums abgeschlossen haben, sollte das Wurzelwachstum in Zukunft weniger Schaden anrichten. Beim Entscheid den Baum zu fällen ist zu berücksichtigen, dass dies nur durch vollständiges Entfernen des Wurzelwerks geschehen darf, um zu vermeiden, dass junge, wieder stärker aktive Triebe erneut ihren Weg in und durch das Mauerwerk suchen.

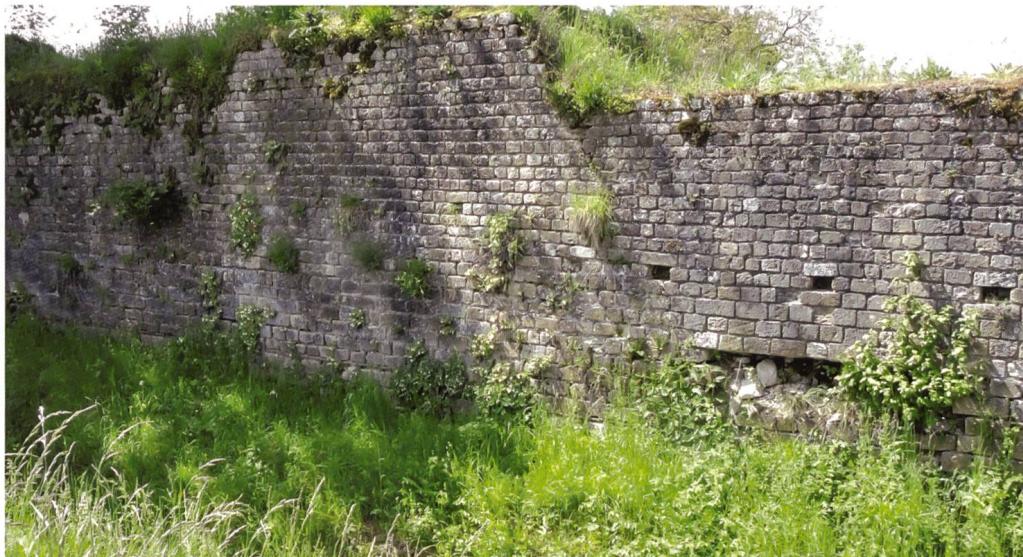
Abb. 28 (unten)

Stadtmauer – Tornallaz. Ein typisches Schadensbild: Durch Einwirkung von Wasser und Frost hat das Mauergerüste im Schalenbereich begonnen, sich aufzulösen; dieser Prozess setzt in den meisten Fällen in der Übergangszone zwischen dem noch erhaltenen Original und den stark mit Portlandzement restaurierten Bereichen ein. Da das antike Gefüge weniger widerstandsfähig ist, unterliegt diese Zone meistens zuerst dem Zerfall.

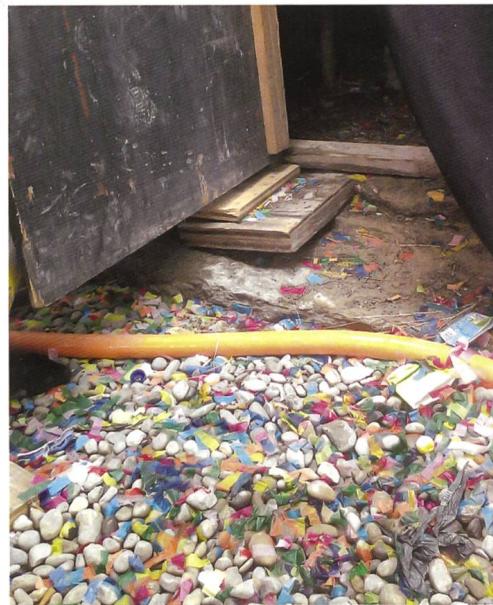
Abb. 34 (links)

Amphitheater. Schäden im Rahmen der Nutzung für Veranstaltungen; moderne Farbspuren auf den originalen Sandsteinquadern der Podiumsmauer.

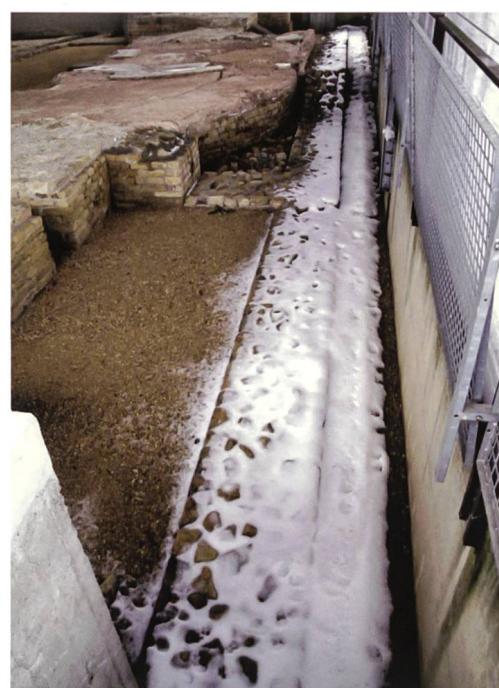
Abb. 37

Thermen En Perruet. Durch die seitlichen Öffnungen dringen Schnee und Regen mehrere Meter weit unter das Schutzdach vor und geben das Mauerwerk der Feuchtigkeit und dem Frost preis.
