# Denkmäler und Ruinengelände – Arbeiten im Jahre 2016

## Le site et les monuments en 2016

Thomas Hufschmid

Die alljährlich im Frühling durchgeföhrte Zustandserfassung der Aussendenkmäler erfolgte im Jahr 2016 am 6. April und am 18. Mai und wurde wie üblich von Noé Terrapon (technischer Monumentenverantwortlicher SMRA, Restaurator), Slobodan Bigović (Mitarbeiter Labor SMRA, Restaurator) und Thomas Hufschmid (Monumentenverantwortlicher SMRA, Archäologe) durchgeföhr. Da aus finanziellen und personellen Gründen konservierende Massnahmen nach wie vor nicht im eigentlich notwendigen Ausmass durchgeföhr werden können, waren auch im Frühling 2016 wieder an diversen Orten erhebliche Beschädigungen an den antiken Monumenten festzustellen.

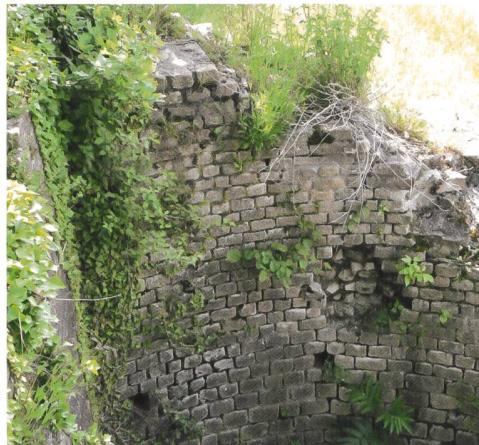
Abb. 1

Am schwersten betroffen ist zurzeit die Bausubstanz der Stadtmauer, die in allen Abschnitten, wo heute noch originales Mauerwerk sichtbar ist, starken Restaurierungsbedarf aufweist (Abb. 1)<sup>1</sup>. Zusätzlich sind die historisch und kunstgeschichtlich wertvollen Rekonstruktionen im Bereich des Osttors und des erhalten gebliebenen Turms der Tornallaz unterdessen stark in Auflösung begriffen, so dass mittlerweile akuter Handlungsbedarf besteht (Abb. 2).

Stadtmauer, Zone zwischen Osttor und Tornallaz, Turm T1. Starke Zerfallserscheinungen am gesamten Mauerwerk, die dringend stabilisierende und konservierende Massnahmen erfordern. Die Mauerkrone sind beschädigt oder vollständig erodiert, so dass ungehindert Wasser ins Mauerwerk eindringen kann, an diversen Stellen ist das Schalenmauerwerk weggebrochen und Vegetation hat sich in den offenen Fugen breit gemacht.

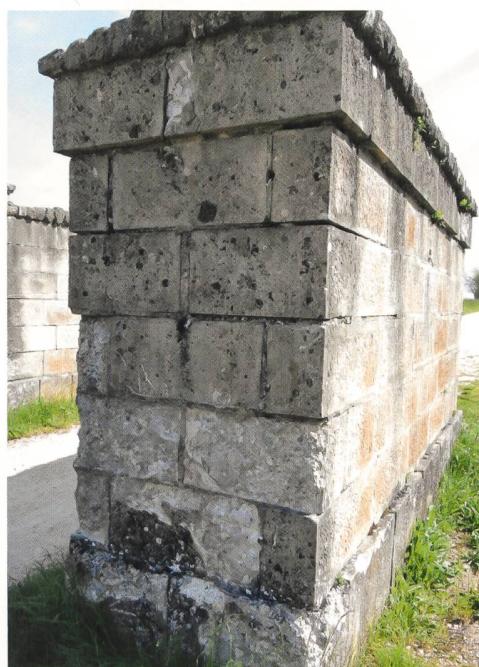
Abb. 2

Stadtmauer, Osttor, rekonstruierter Pfeiler der Toranlage. Die in den 1920er Jahren für damalige Verhältnisse in beispielhafter Weise teilrekonstruierte Toranlage ist zunehmend im Zerfall begriffen. Der spezifisch für die Rekonstruktion angefertigte Kunstein hat stellenweise das Ende seiner Lebensdauer erreicht und muss dringend gefestigt, stellenweise auch ersetzt werden. Die Anlage besitzt nicht nur didaktischen, sondern auch grossen denkmalhistorischen Wert.

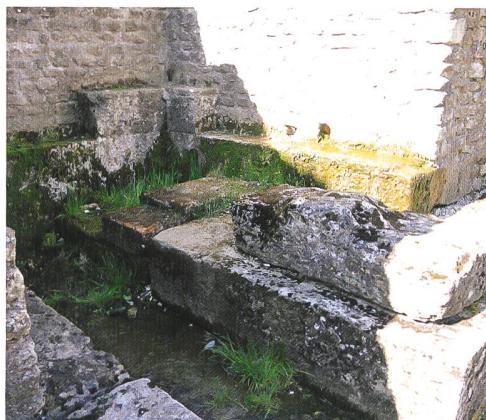
**Abb. 3 (links)**

*Amphitheater, Verbindungstreppe zwischen südlichem Arenaumgang und ehemaliger Sitzstufenzone. Der durch die intensive Nutzung des Monuments verunmöglichte Unterhalt hat zu intensivem Pflanzen- und Mooswachstum und starker Veralgung geführt. Die dadurch aufgestaute Feuchtigkeit beschleunigt den Zerfall der zu einer Treppenkonstruktion gehörenden antiken Sandsteinquader massiv.*

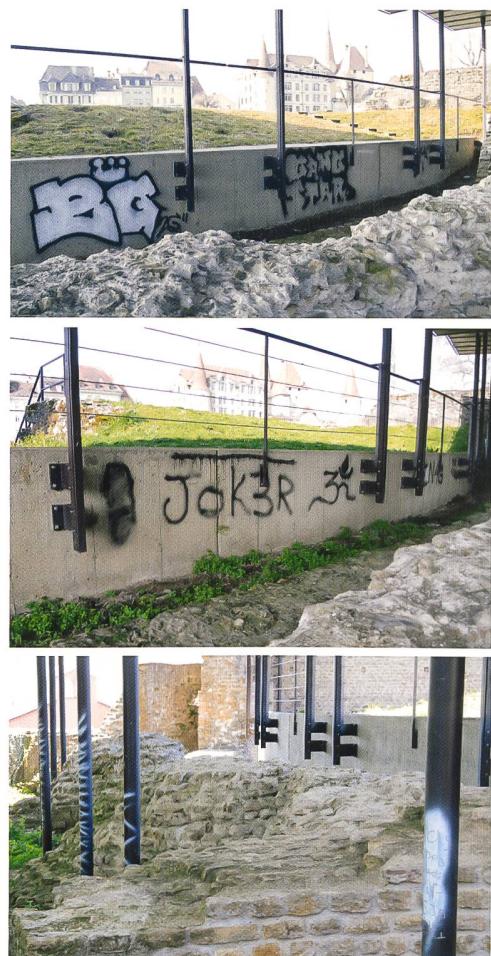
**Abb. 4 (rechts)**

*Amphitheater, Schutzdach der originalen Umfassungsmauer im Norden. Alle Jahre wieder... Die Zone wird beinahe jährlich durch Sprayereien verunstaltet, die damit verbundenen Reinigungskosten bewegen sich jeweils im vierstelligen Bereich. Oben: «Wichtige Mitteilungen» aus dem Jahr 2010; Mitte: ähnliche Botschaften aus dem Jahr 2014; unten: «Verschönerung» der Metallkonstruktion des Schutzdachs mit Kollateralschäden am antiken Mauerwerk im Jahr 2015.*

Kletterfelsen und Sportplatz missbraucht, kleinere Beschädigungen sind schon fast an der Tagesordnung und in verschiedenen Zonen sind leider alljährlich wiederholt Sprayereien am restaurierten, zuweilen sogar am antiken Originalmauerwerk festzustellen (Abb. 4).

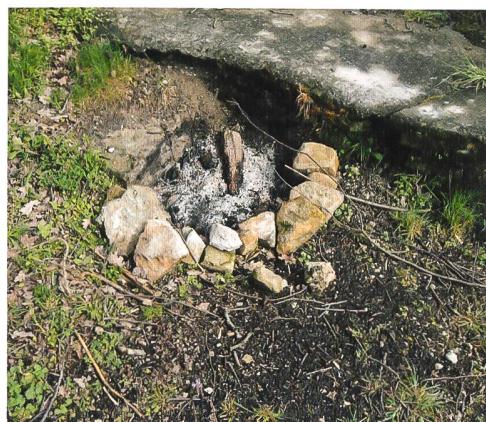
**Abb. 5**

*Theater En Selle. Ungewollter Vandalismus: Feuerstelle aus antiken Handquadern, angelehnt an restauriertes und originales Mauerwerk; am antiken Sandsteinquader sind Russ- und Brandspuren erkennbar.*

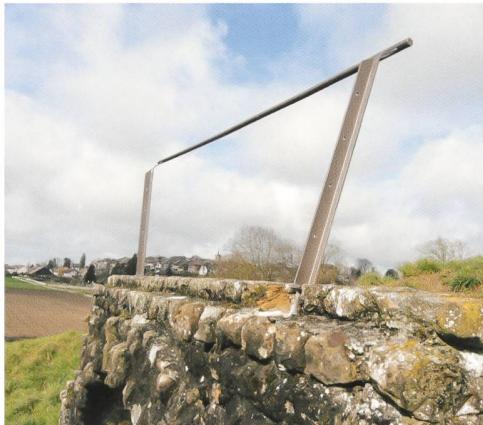
Abb. 6 (links)

Theater En Selley. Gezielter Vandalismus: Beinahe vollständig zerstörtes Drahtseilgeländer. Die (verschraubte!) Drahtseilverspannung wurde vollständig entfernt und im Gelände verstreut, die Pfosten wurden unter Einsatz von hohem Kraftaufwand aus dem restaurierten Mauerwerk herausgebrochen.

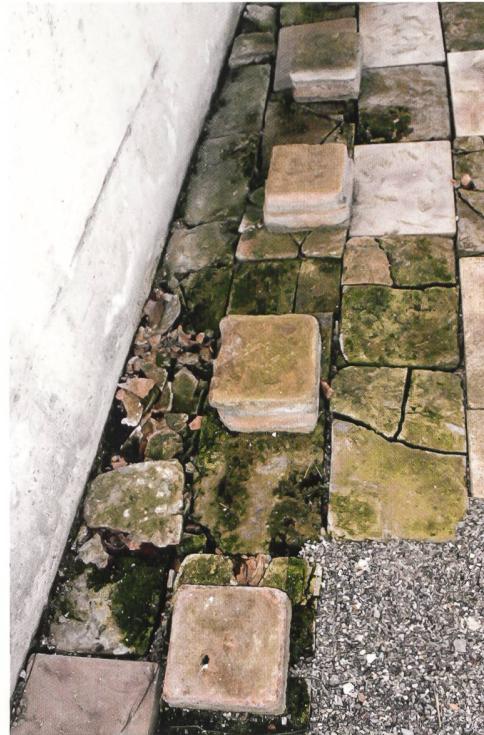
Abb. 7 (rechts)

Thermen En Perruet, caldarium am Westende des Schutzbau. Das bestehende Dach besitzt nur ungenügende Schutzfunktion, so dass Niederschläge, Vegetation und Tiere ungehindert in das Gebäude eindringen können.

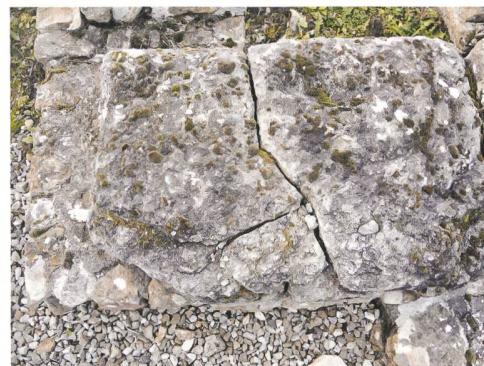
Abb. 8

Heiligtum von Grange des Dîmes. Rest einer originalen, *in situ* verbliebenen Treppenstufe aus Sandstein, die dringenden Konservierungsbedarf aufweist. Durch Frost- und Witterungseinflüsse ist der Stein gerissen, die Lagerhaben sich geöffnet und beginnender Bröckelzerfall ist zu beobachten.

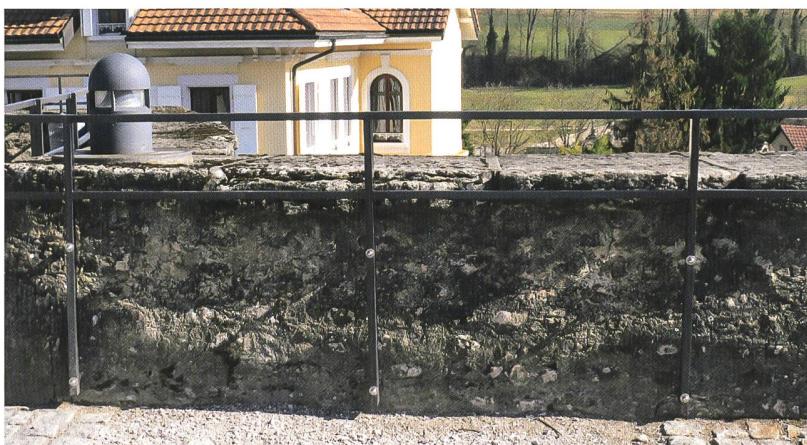
Abb. 11 (rechts)

Heiligtum von Grange des Dîmes. Beschädigte, verrostete und stellenweise aus der Fundamentierung gerissene Absperrung der Ruinenzone. Ein Ersatz ist unterdessen dringend angezeigt.

Kein Fortschritt konnte hingegen bei dem seit 2012 beim Kanton deponierten Desiderat, das vollständig verrostete und stellenweise aus der Verankerung gelöste Geländer beim *Grange des Dîmes*-Tempel zu ersetzen, erzielt werden (Abb. 11)<sup>5</sup>. Das Projekt wurde wie bereits in den vorangegangenen Jahren aus Finanzgründen als nicht Priorität zurückgestellt.

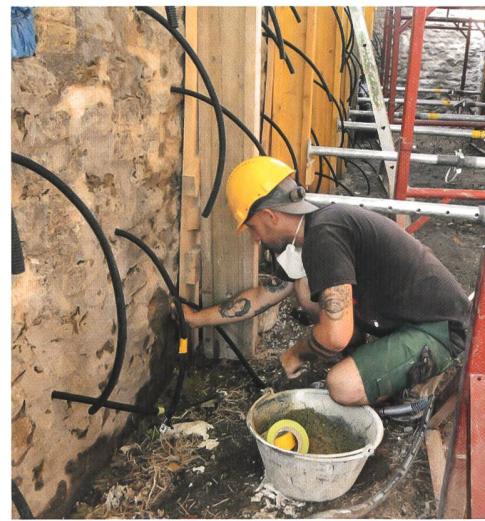
**Abb. 13**

Theater En Selley, vomitorium 3. Konservierung der noch grossflächig erhaltenen antiken Mauerschalen. Die zwischen dem Kern und dem Schalenmauerwerk entstandenen Fugen und Risse werden mit Hilfe von Injektionen verfüllt und so die Gesamtstruktur der Mauer wieder verstärkt. Die in die Fugen eingesetzten Schläuche dienen dem Einpumpen der Kalkmörtelmischung.

oberste Priorität, so dass wir uns für eine Sicherung des Baubestands mit Hilfe von Injektionen entschieden. Durch das Verfüllen von Rissen und Hohlstellen im Mauerwerk wurde die Schale wieder fest mit dem Kern verbunden und das Mauergerüste stabilisiert werden. Geeignete Mörtelmischungen waren bereits im Vorjahr durch das Labor der SMRA evaluiert und getestet worden, so dass im Frühling 2016 mit den Mörtelinjektionen am Monument begonnen werden konnte (Abb. 13). Angesichts der grossen eingebrachten Mörtelmengen, benötigte der als Bindemittel verwendete natürliche hydraulische Kalk entsprechend lange Abbindezeiten, weshalb die Arbeiten über das ganze Jahr verteilt in mehreren Etappen durchgeführt werden mussten.

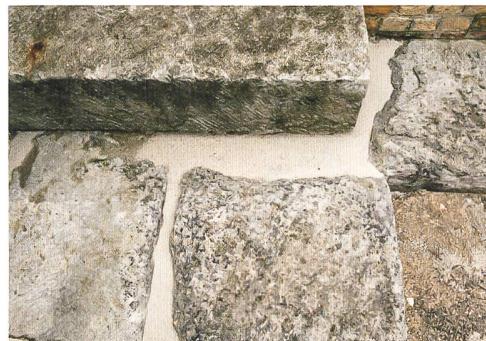
**Abb. 15**

Theater En Selley,  
südwestliche Eingangshalle.  
Konservierungsmassnahmen  
an den Sandsteinquadern  
der Fundamente der  
Eingangshalle; Verfüllung  
von Fehlstellen und  
Anböschung von Ausbrüchen  
in der Steinstruktur.

Im Bereich der 2012/13 und 2015 restaurierten Eingangshallen<sup>7</sup> konnten 2016 nach eingehender vorgängiger Evaluation geeigneter Mörtelmischungen die Sandsteinquader der Fundamentkonstruktion gesichert und gefestigt werden. Die Entwicklung dieses speziellen, farblich und physikalisch optimal an das Steinmaterial angepassten Restauriermörtels stellte die Restauratoren vor erhebliche Herausforderungen. Wie der Zustand der mit diesem Material durchgeführten Konsolidierungen nach der ersten Überwinterung im Frühling 2017 gezeigt hat, wurde der Entwicklungsaufwand belohnt, denn der Mörtel scheint den an ihn gestellten technischen Anforderungen bestens gerecht zu werden (Abb. 15).

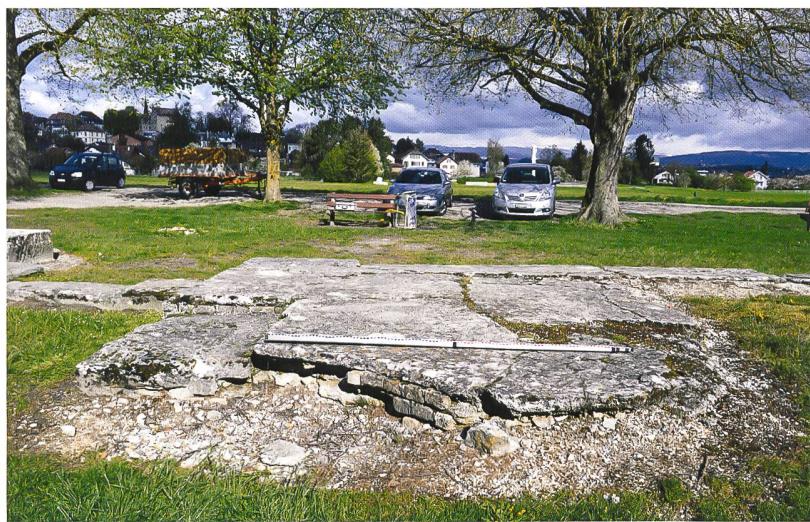
**Abb. 16 (oben)**

Theater En Selley,  
südwestliche Eingangshalle.  
Beispiel für den stark  
fortgeschrittenen Zerfall des  
Theaters, wie er in vielen  
Zonen des Monuments  
anzutreffen ist; die  
Mauerabdeckungen aus  
Zement aus dem späten  
19. Jahrhundert sind  
beschädigt und zum Teil  
zerstört und grosse Teile  
der Mauerschalen sind  
weggebrochen. Das in den  
Mauerkerne eindringende  
Wasser führt im Winter zu  
Frostsprenzungen, so dass  
der Zerfall mit jedem Jahr  
schneller voranschreitet.

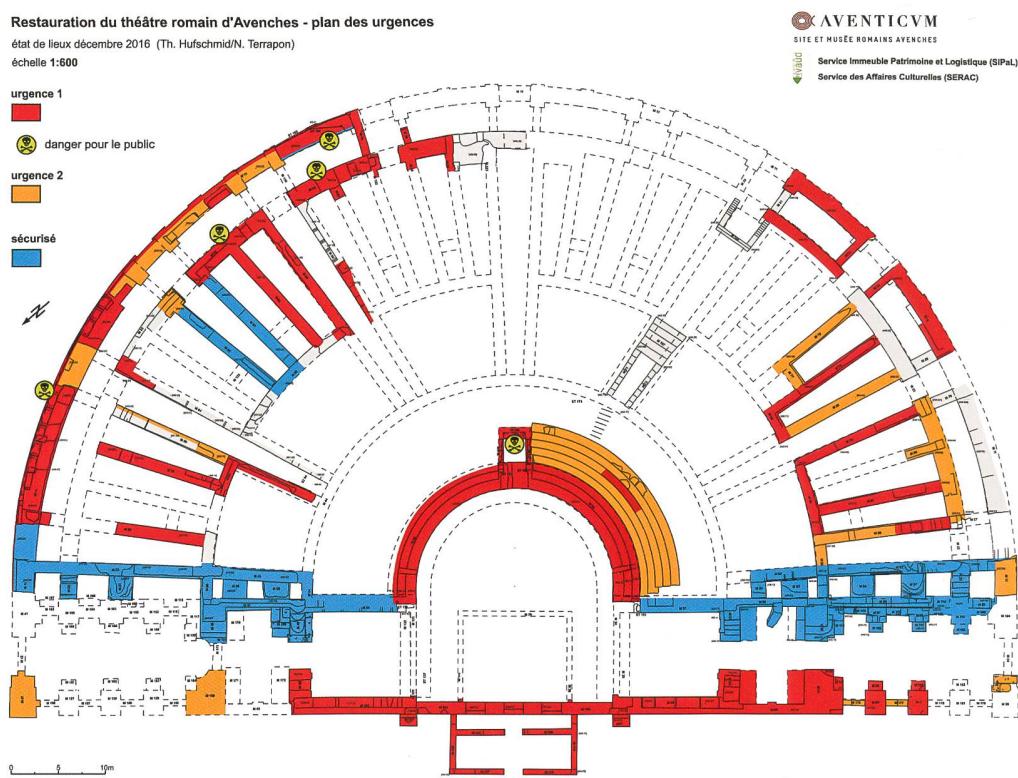
**Abb. 17**

Parallel zu den punktuell durchgeföhrten Bauarbeiten erfolgte eine erneute Erhebung des Gesamtzustands der Theaterruine, die aufgezeigt hat, dass der Zerfall in den nicht konservierten Zonen in den letzten Jahren in beängstigendem Ausmass vorangeschritten ist (Abb. 16). Um eine langfristige Erhaltung des unterdessen stark in Mitleidenschaft gezogenen Monuments zu gewährleisten, ist ein an die 2016 beendete Sicherungsetappe anschliessendes Projekt unabdingbar. Als nächster logischer Schritt muss nun die Entwicklung und finanzielle Quantifizierung eines Gesamtprojekts, das die Konservierung und anschliessende Valorisierung der gesamten Theaterruine beinhaltet, in Angriff genommen werden. Ein entsprechendes konservatorisches Dringlichkeitsprogramm, das als Basis für die Weiterführung der am Theater begonnenen Restaurierung dient, wurde in der zweiten Jahreshälfte 2016 erarbeitet, damit es möglichst bald den verantwortlichen politischen Instanzen vorgelegt werden kann (Abb. 17).

Theater En Selley,  
Gesamtplan. Aktuelle  
Zustandserfassung von Ende  
2016; an verschiedenen  
Stellen droht Einsturzgefahr  
und das Monument ist  
insgesamt in einem sehr  
schlechten Zustand.  
Abbildung ohne Massstab.

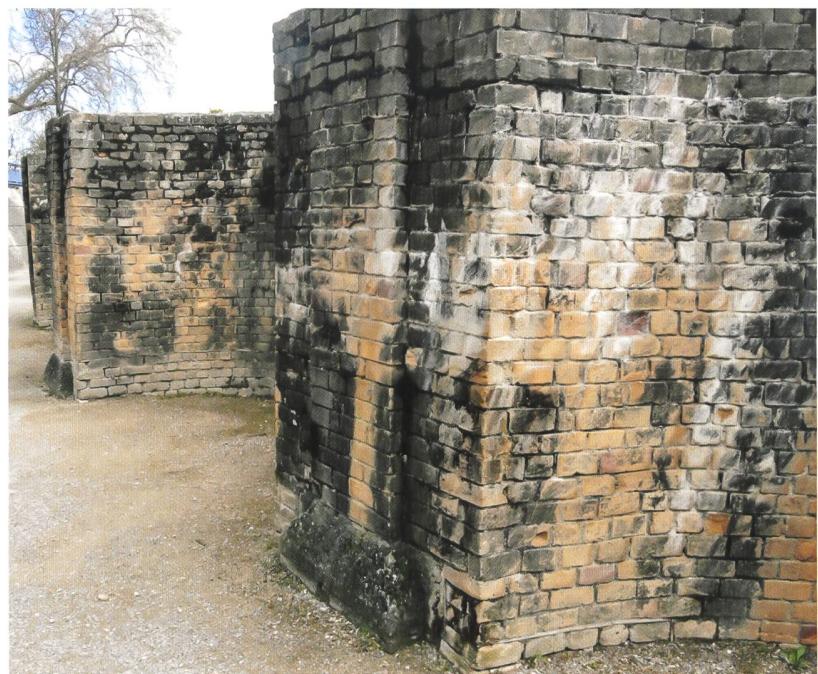
**Abb. 23**

Dass die Verhältnisse im Amphitheater zunehmend dramatischer werden, zeigt sich nicht zuletzt im Bereich der nordöstlichen Peripherie, wo die um 1970 ausgeführten Rekonstruktionen unterdessen stark vom Zerfall bedroht sind (Abb. 23). Verursacht durch Salzausblühungen aus dem für die Rekonstruktion verwendeten Portlandzement sind die Handquader der Mauerschalen stellenweise in Auflösung begriffen und an verschiedenen Orten haben sich bereits Risse im Mauerwerk gebildet. Eine zunehmende Gefahr stellen auch die schweren, für die Rekonstruktionsarbeiten verwendeten Kunststeinplatten bei den Eingängen zu den *vomitoria* dar. Diese haben, verursacht durch in Spalten an der Oberfläche eindringendes Meteorwasser, in den letzten Jahren begonnen, sich vom dahinter liegenden Betonkern zu lösen und aus dem Mauerverband zu verschieben (Abb. 24). Zum Schutz der Besucher musste daher 2016 einer der Zugänge (*vomitorium 7*) abgesperrt und mittels Bauspiessen provisorisch gesichert werden. Eine detaillierte Abklärung der Schadensursachen und eine Erhebung des Gesamtzustands der Ruine stehen auf dem Programm der für 2017 geplanten Arbeiten.

*Amphitheater, Peripherie, Südwestabschnitt. Sowohl die noch aus antiker Zeit stammende Sockelzone (mit den originalen Sandsteinbasen der Pilaster) als auch die zwischen 1968 und 1971 darüber rekonstruierten Mauerteile sind mittlerweile in einem bedenklichen Zustand. An verschiedenen Stellen finden sich abgelöste Mauerquader, die Mauerschalen sind rissig, destabilisiert und ausgebaucht und in den aufgelösten Fugen hat sich Moos angesetzt.*

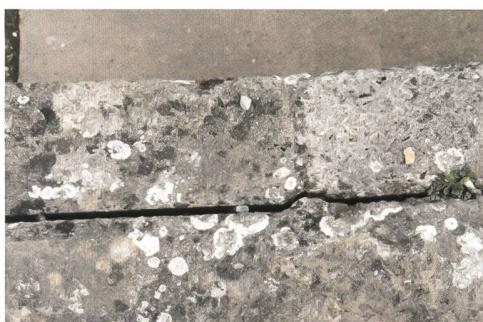
**Abb. 24 (links)**

*Amphitheater, Peripherie, Südwestabschnitt. Abgelöste Zementverkleidung der Rekonstruktion von 1968-71 im Bereich von alvéole 24/vomitorium 8; durch die offene Fuge dringt Wasser in den Mauerkörper und beschleunigt, unter anderem auch durch Frostspaltung, die Ablösung der vorgeblendeten Platten vom Mauerkern.*

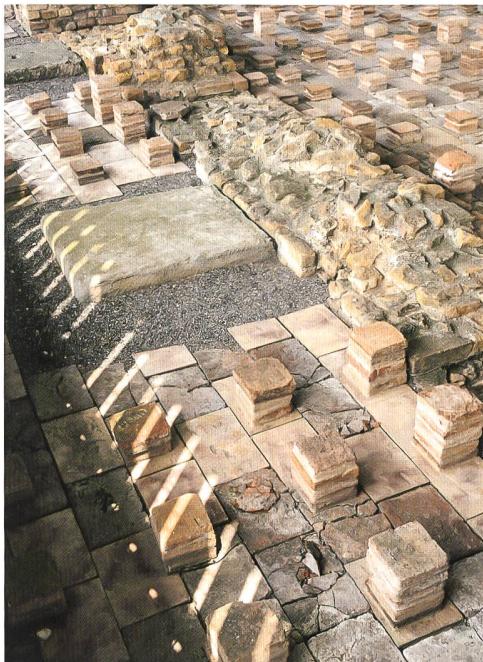
Abb. 25

Wie eine detaillierte, 2015 erstellte Zustandsuntersuchung gezeigt hat, ist auch die Ruine der Thermen von Perruet unterdessen in einem sehr kritischen Zustand, denn die in den 1950er Jahren errichtete, seitlich offene Dachkonstruktion bietet trotz unterschiedlichster, in den letzten 25 Jahren vorgenommener Anpassungen und baulicher Ergänzungen nicht ausreichend Schutz vor Niederschlägen, Frost und aufsteigendem Grundwasser<sup>14</sup>. Die Errichtung eines neuen Schutzbau ist mittelfristig unumgänglich, wenn die Ruine weiterhin sichtbar bleiben soll. Um die nötige Zeit für die Ausarbeitung von Konzept und Finanzierung einer solchen Schutzhülle zu gewinnen, wurde beschlossen, die noch zu beachtlichen Teilen intakte Hypokaustanlage (Abb. 25) durch intermediäre Massnahmen vor den zerstörende Einflüssen von Wasser und Kälte zu schützen. Die Tonplatten der wertvollen und didaktisch instruktiven Heizanlage wurden in drei verschiedenen Zonen versuchsweise mit unterschiedlichen Materialien (Sand, Styropor, Blähton) zugedeckt, um den zerstörenden Frost fernzuhalten<sup>15</sup>. Die konsequente Messung von Temperatur und Feuchtigkeit soll Aufschluss darüber geben, welches Material am besten für eine provisorische Abdeckung der Anlage geeignet ist, damit im Verlauf von 2017 der gesamte Hypokaust in dieser Art und Weise geschützt werden kann. Aus ästhetischen und didaktischen

Thermen En Perruet, Südwestabschluss des caldariums. Blick in die noch zu grossen Teilen originalen Hypokausten des Bades; die antiken Tonplatten des Unterbodens haben durch Wassereintrag und Frost sprengung allerdings bereits erheblichen Schaden genommen. Eine provisorische Sicherung des aktuellen Zustands war dringend angezeigt; wenn die beeindruckenden Befunde in Zukunft wieder für die Besucherinnen und Besucher sichtbar sein sollen, ist ein Ersatz des bestehenden Schutzbau unumgänglich.

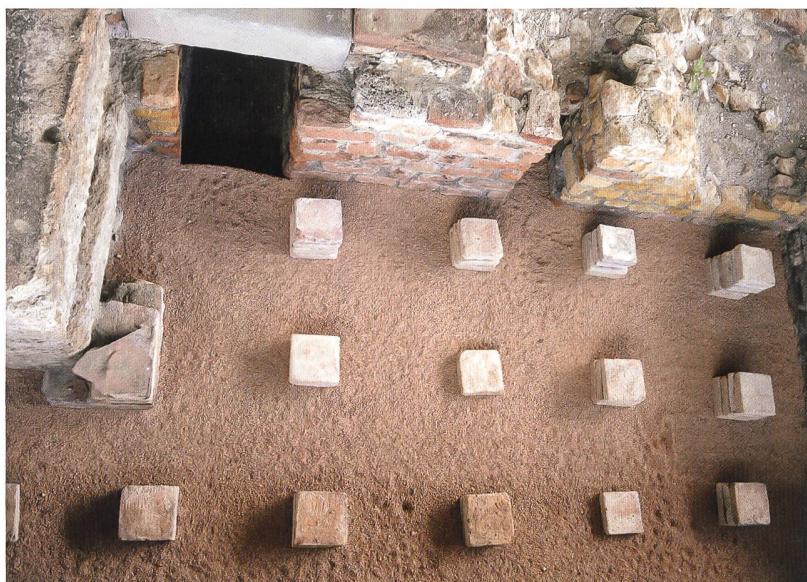
Abb. 26

Thermen En Perruet, Südwestabschluss des caldariums. Blick in den 2016 mit provisorischen Massnahmen gesicherten ersten Abschnitt; die originalen Ziegelplatten sind durch eine Isolationsschicht vor Frost geschützt, die Massnahme wurde so gestaltet, dass die Hypokaustanlage nach wie vor als solche erkennbar ist.

Gründen werden als rekonstruierende Massnahme über der Abdeckschicht die nicht mehr in Originallage befindlichen Tonpfeiler der Heizanlage neu versetzt (Abb. 26). Diese zeitlich begrenzte und relativ kostengünstige Massnahme, die eine geschätzte Lebensdauer von max. 10-15 Jahren aufweist, ermöglicht es, die dringend notwendige Zeit für die Aufgleisung und Finanzierung eines neuen Schutzbauprojekts zu gewinnen, ohne dass zwischenzeitlich die fragilen antiken Baureste weiteren Schaden nehmen.
