Denkmäler und Ruinengelände – Arbeiten im Jahre 2017

Le site et les monuments en 2017

Thomas Hufschmid

Jährliche Ruinenbegehung

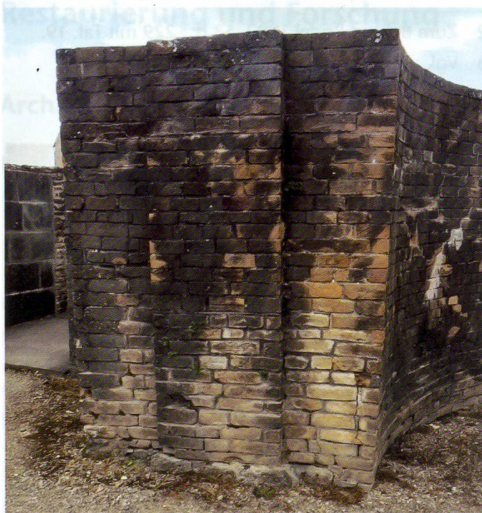
Abb. 1 (links)

Amphitheater, nordwestliche Peripherie. Die Ende der 1960er und zu Beginn der 1970er Jahre wiederaufgebauten Teile der Peripheriemauern sind stark restaurierungsbedürftig. Qualitativ schlechtes Steinmaterial, die Verwendung von Portlandzement als Bindemittel und ins Mauerwerk eindringendes Niederschlags- und Sickerwasser haben zu Rissen und Verschiebungen im Mauerwerk geführt. Zudem sorgen die seit langer Zeit alljährlich aufgebauten Tribünen der Sommerveranstaltungen durch ihre punktuellen Belastungen zu zusätzlichen Schäden und Setzungen.

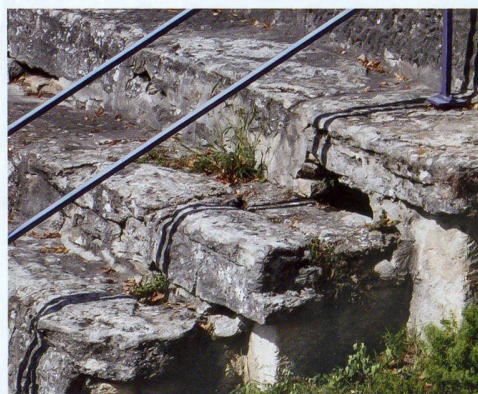
Abb. 2 (rechts)

Amphitheater, rekonstruierte Sandsteinsitzstufen im Nordosten der *cavea*. Um 1950 aus im Schutt aufgefundenen Sandsteinblöcken rekonstruiert ist dieser Teil der Sitzstufenzone unterdessen deutlich vom Zerfall bedroht. Unter der Konstruktion stattfindende Erosionsprozesse haben zu diversen Hohlstellen geführt und die Quader weisen zahlreiche Abplatzungen auf.

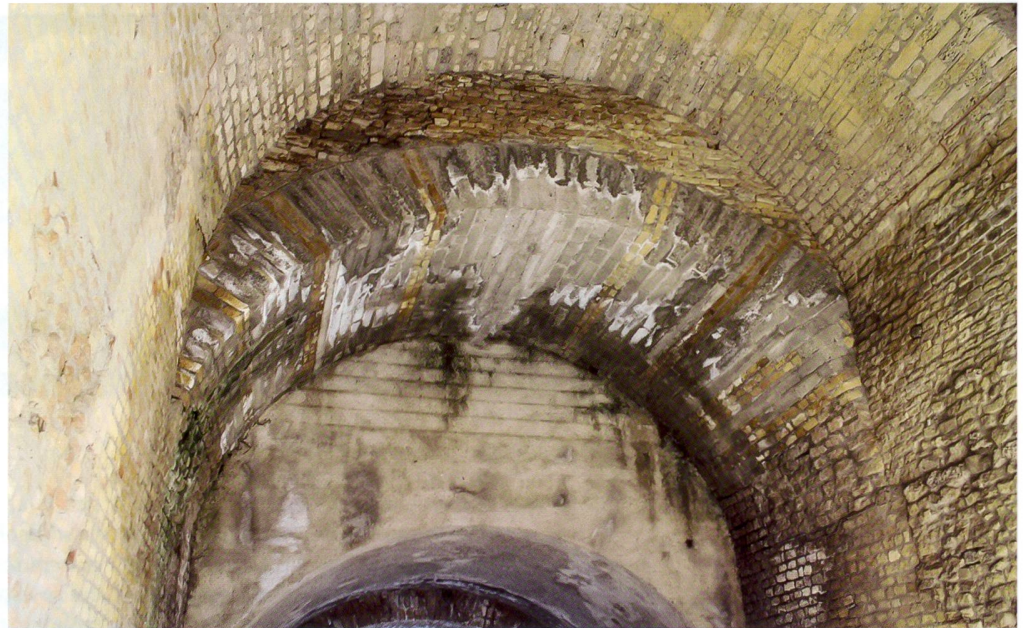
Abb. 3

Amphitheater, zentraler Zugangstunnel von der Place au Raifour zur Arena. Die rekonstruierten Gewölbe und die zu grossen Teilen noch antiken Seitenwände sind in gefährlichem Zustand. Jahrzehntelanger Wasserfluss hinter den Mauerzügen hat zur Auswaschung des Mörtels geführt; überall finden sich feuchte, oft mit Algen bewachsene Zonen und die originalen Kalksteinquader werden allmählich durch die aus dem Zement ausblühenden Salze zerstört.

wachstum und durch das verdunstende Wasser provozierte Salzausblühungen die Oberfläche der Jahrhunderte alten Kalkstein-Handquader an (Abb. 3). Zudem musste angesichts losgelöster und vereinzelt abgestürzter Handquader der zentrale Zugangskorridor im Laufe des Jahres 2017 aus Sicherheitsgründen für die Öffentlichkeit geschlossen werden. Ohne entsprechende Sicherungsmassnahmen kann er zukünftig auch für die alljährlich im Sommer stattfindenden Open Air-Veranstaltungen nicht mehr zur Verfügung gestellt werden.

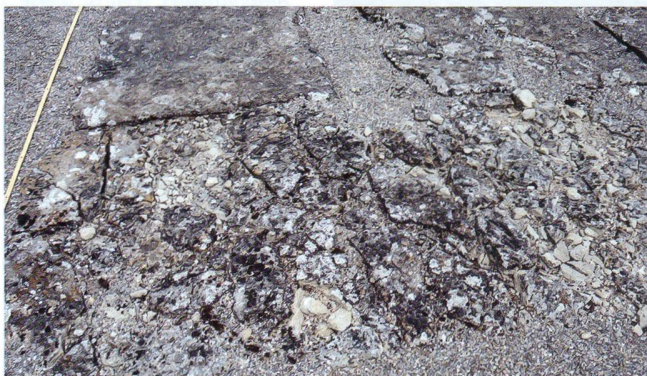
**Abb. 4 (unten links)**

Cigognier-Heiligtum, so genannte «allée dallée». Stark aufgelockerte und schon beinahe zerstörte Quader der zentralen Sandsteinpflasterung im Innenhof.

Akuter Konservierungsbedarf besteht auch bei den noch *in situ* liegenden originalen Sandsteinplatten der so genannten «allée dallée» des Cigognier-Tempels². Durch Feuchtigkeit und Frost, aber auch mechanische Beanspruchung durch Begehung und Benutzung sind diverse Steinblöcke in einem äusserst kritischen Zustand und benötigen dringend eine grundlegende konservatorische Behandlung (Abb. 4). Um einen weiteren Verlust der noch vorhandenen Substanz zu verhindern, wurden die am stärksten beschädigten Platten 2017 provisorisch mit Kies

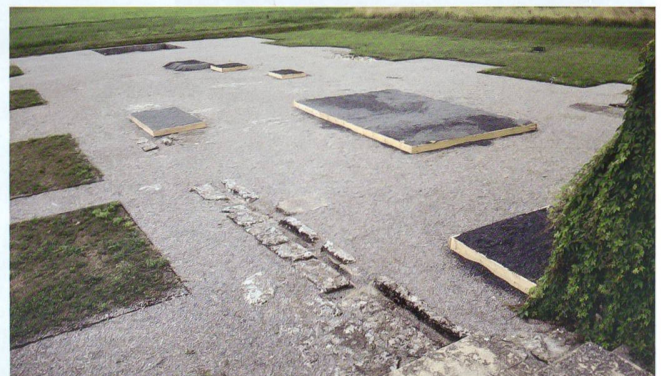
Abb. 5 (unten rechts)

Cigognier-Heiligtum, so genannte «allée dallée». Provisorischer Schutz der am stärksten beschädigten Quader der Pflasterung. Solange Zeit und Finanzen zur Konservierung fehlen, sollen die mit Kiessplitt gefüllten Holzkästen dafür sorgen, dass mechanische und klimatische Einwirkungen keine weiteren Schäden an den originalen Steinblöcken verursachen.

überdeckt und bleiben wohl oder übel solange in diesem Zustand, bis die für diese Arbeiten beantragte Finanzierung gesichert ist (Abb. 5).

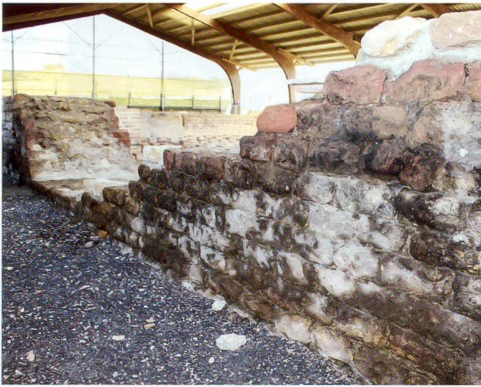
Abb. 6

Hängig ist nach wie vor auch die Erneuerung des in seiner Funktion unzureichenden Schutzbaus über den Thermen von Perruet (Forumthermen). Das vom Architekten M. Zotos erarbeitete Grobprojekt liegt zwar seit über zwei Jahren vor, hat aber auf der politischen Ebene bis jetzt kaum Aufmerksamkeit gefunden. Wenn auch die Zerstörung des wertvollen Hypokausts durch intermediäre Massnahmen zwischenzeitlich gestoppt werden konnte³, so schreitet der Zerfall der übrigen Anlage einstweilen weiter voran. Durch seitlich eindringende Niederschläge bietet die Ruine nach wie vor Angriffsfläche für Frost-, Salz- und Wasserschäden (Abb. 6) und die unter und über dem Absperrgitter durchschlüpfenden Füchse, Marder, Katzen und Vögel deponieren weiterhin ungehemmt ihre Hinterlassenschaften im antiken Gemäuer.

Forumthermen (Thermen *en Perruet*), nördlicher Abschluss des Tepidariums. Durchfeuchtung des Mauerkörpers durch seitlich in den Schutzbau eindringende Niederschläge. In Verbindung mit Frostperioden führt diese Situation zu zunehmenden Schäden an der antiken Originalsubstanz.

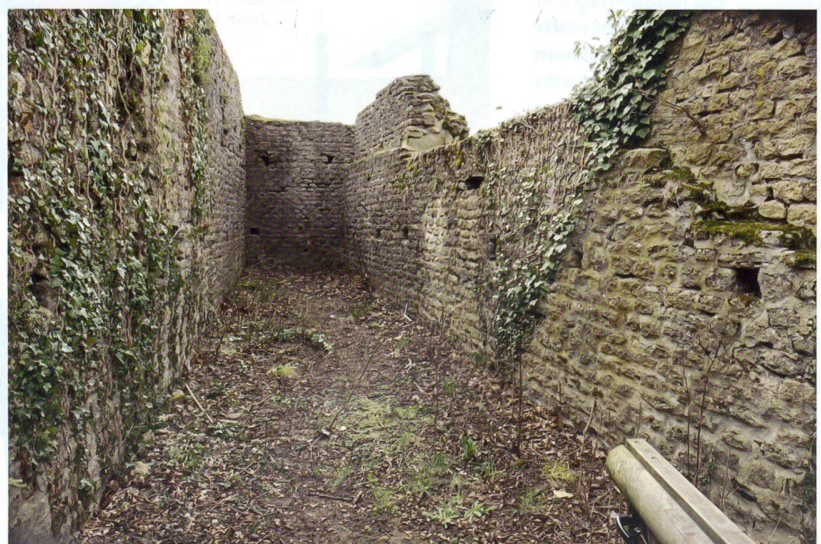
Abb. 7

Theater *En Selley*, vomitorium 3. Zustand des Mauerwerks vor Beginn der Arbeiten; die hier noch bis zu drei Meter über dem Terrain anstehenden Mauerzüge weisen grossflächig originales Schalenmauerwerk auf. Da der Korridor in römischer Zeit mit einer Auffüllung versehen war, auf der die Sandsteinstufen einer Treppe ruhten, waren die Mauerschalen aus billigeren Sandstein-Handquadern gefügt und nicht aus gelben Kalksteinquäderchen wie sonst beim Sichtmauerwerk im Theater üblich.

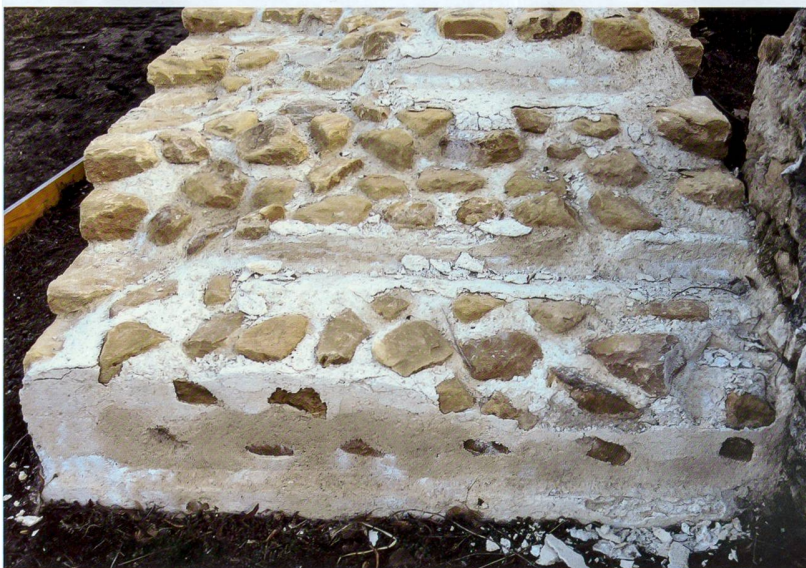
Abb. 13

Ein Teil der Eingriffe konzentrierte sich auf die Behebung von zusätzlichen Frostschäden, die durch die extreme Kälteperiode im Winter 2016/2017 am Mauerwerk der ohnehin schon arg in Mitleidenschaft gezogenen Ruine entstanden waren. Von den Frostschäden waren auch einzelne 2016 durchgeführte Restaurierungen betroffen, bei denen der Kalkmörtel angesichts des früh einsetzenden starken Frosts nicht ausrei-

Theater En Selley, nördlicher aditus maximus. Durch den frühen und strengen Winter 2016/2017 verursachte Frostschäden am unvollständig ausgetrockneten Mörtel des 2016 ausgeführten Kalksteinmauerwerks.

chend Zeit zum Durchtrocknen und vollständigen Abbinden gehabt hatte (Abb. 13).

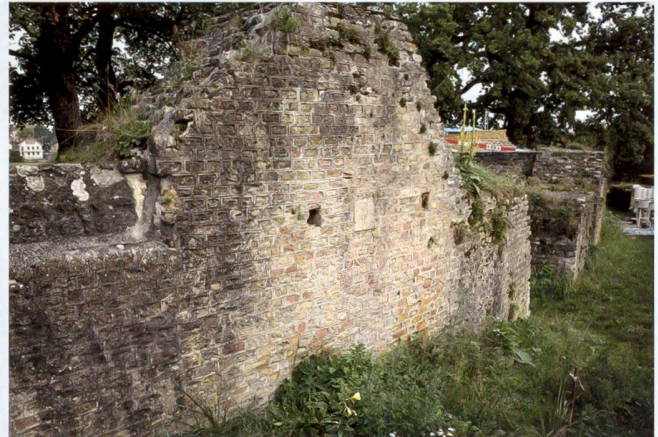
Die im genannten Abschnitt noch weitgehend aus dem Jahre 1916 stammende Aussenschale der inneren Peripheriemauer M22 zeigte schon seit einiger Zeit akuten Restaurierungsbedarf. Zwar war das Schalenmauerwerk trotz seiner starken Verfugung aus Portlandzement noch weitgehend intakt, die Abdeckung der Mauerkronen wies jedoch einen katastrophalen Zustand auf (Abb. 15). Die mit Zement gemauerte Deckschicht wies überall grosse Risse und Löcher auf, so dass Niederschlagswasser weitgehend ungehindert ins Mauerwerk dringen konnte. Zudem hatten sich überall auf der Mauerkrone, stellen-

Abb. 15 (rechts)
Theater En Selley, Peripherie Keil 3. Die noch über 2,50 m hoch erhaltene innere Umfassungsmauer M22 mit dichter Zementverfugung und aufgebrochener und von Vegetation überwuchelter Mauerkrone. Zustand vor Beginn der Restaurierungsarbeiten 2017.

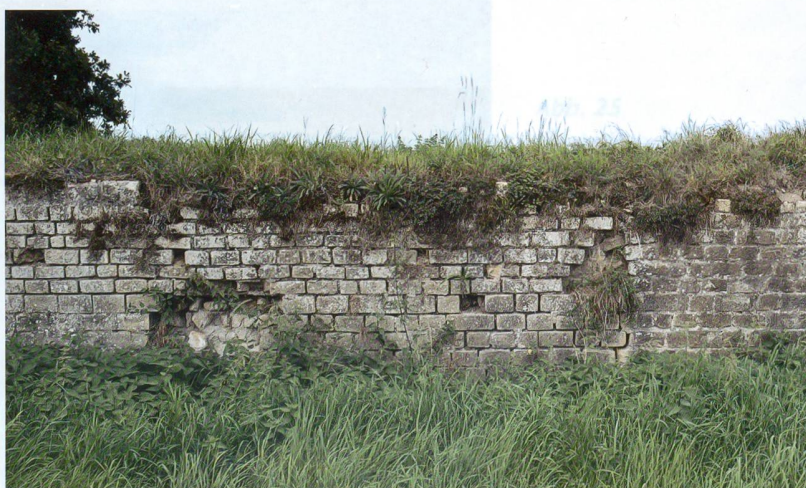
Abb. 20

Hier zeigte die schon seit längerem geschwächte, bereits in den 1920er Jahren rekonstruierte Kurtinenmauer¹⁷ im Frühling 2017 schwere durch Frosteinwirkung verursachte

Beschädigungen (Abb. 20). Vielerorts waren die Handquader der Mauerschalen stark gelockert oder sogar ganz aus dem Mauergefüge herausgefallen. Die dadurch entstandenen Löcher in der Aussenhaut der Mauer boten eine zusätzliche Angriffsfläche für eindringende Feuchtigkeit und Pflanzenbewuchs und der antike Kalkmörtel hatte vielerorts begonnen, sich aufzulösen. Stellenweise war das Mauergefüge bereits derart stark destabilisiert, dass ein Einsturz der Mauerschalen zu befürchten war. Angesichts dieser gravierenden Umstände erklärte sich die Gemeinde Avenches, die Besitzerin der Stadtmauer, bereit, einen dringlichen Zusatzkredit in der Höhe von CHF 20'000.- zu bewilligen, damit wichtige Notmassnahmen zur Stabilisierung des Mauerwerks eingeleitet werden konnten (Abb. 21). Dadurch ist ein Einsturz von Teilen dieses für die Schweiz einzigartigen Bauwerks einstweilen abgewendet, vorausgesetzt, dass die für die kommenden Jahre geplanten, umfangreichen Konservierungsarbeiten, die zur Erhaltung der römischen Stadtmauer

Römische Stadtmauer, Zone südlich des Osttors. Der schwere Winter 2016/2017 hat der eh schon in desolatem Zustand befindlichen Stadtmauer schwer zugesetzt. An diversen Orten sind Steine aus dem Mauerverband gebrochen und die Mauerschale zeigt grosse Löcher, in einzelnen Zonen besteht Einsturzgefahr.

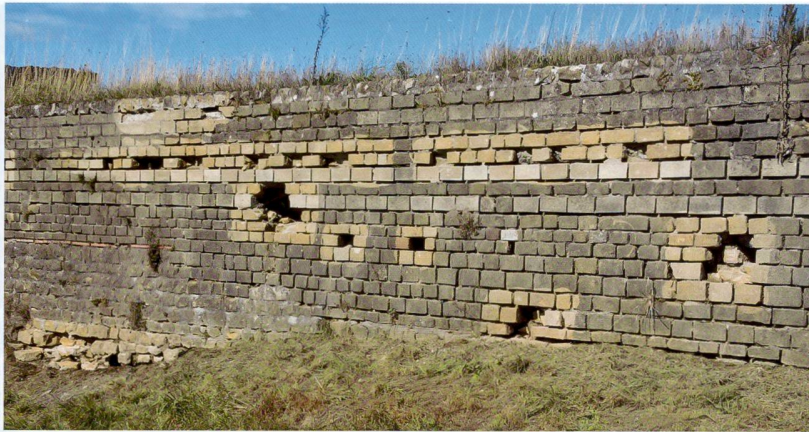
**Abb. 21**

Römische Stadtmauer, Zone südlich des Osttors. Nach dem Entfernen der Vegetation und dem Reinigen der schadhaften Stellen tritt das Ausmass der Frost- und Zerfallsschäden erst richtig zu Tage. Dank eines Zusatzkredits der Gemeinde Avenches, der Besitzerin der Stadtmauer, konnten die schlimmsten Schäden notdürftig behoben und der Zerfall einstweilen abgewendet werden. In Zukunft sind aber erhebliche Investitionen nötig, wenn die für die Schweiz und das umliegende Ausland einmalige Bauanlage für die Nachwelt erhalten bleiben soll.
