Zeitschrift: Bulletin de l'Association Pro Aventico **Herausgeber:** Association Pro Aventico (Avenches)

Denkmäler und Ruinengelände – Arbeiten im Jahre 2017 Le site et les monuments en 2017

Thomas Hufschmid

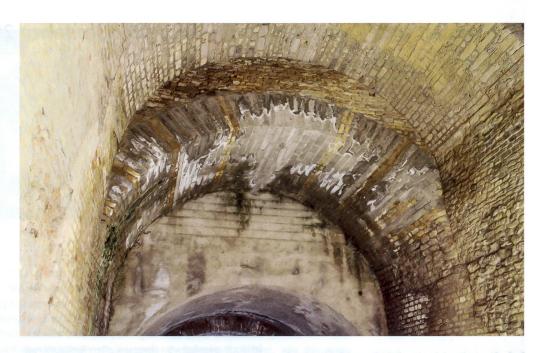
Amphitheater, zentraler Zugangstunnel von der Place au Rafour zur Arena. Die rekonstruierten Gewölbe und die zu grossen Teilen noch antiken Seitenwände sind in gefährlichem Zustand. Jahrzehntelanger Wasserfluss hinter den Mauerzügen hat zur Auswaschung des Mörtels geführt; überall finden sich feuchte, oft mit Algen bewachsene Zonen und die originalen Kalksteinquader werden allmählich durch die aus dem Zement ausblühenden Salze zerstört.

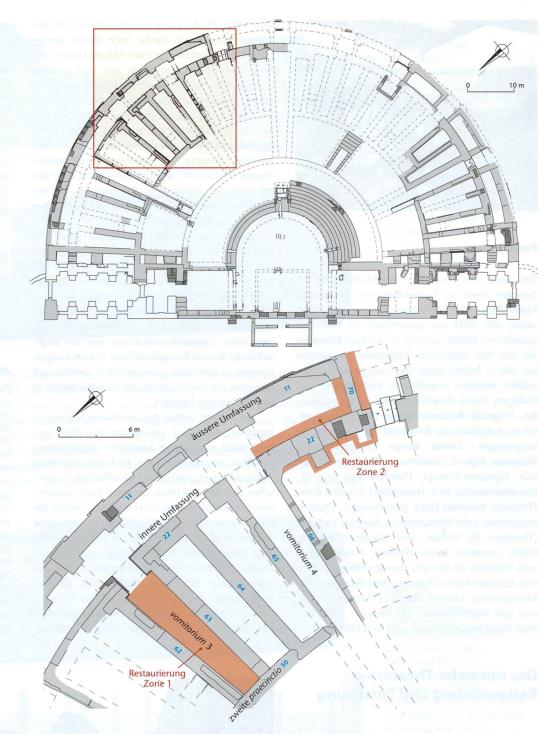
Theater En Selley, Übersichtsplan mit Interventionszonen im Jahr 2017. M. 1:800 und 1:300.

Zone 1 : vomitorium 3, Bauuntersuchungen und Mörtelinjektionen an den Seitenmauern.

Zone 2: östliche Peripherie, Keil 3, Konservierung und Konsolidierung der inneren Umfassungsmauer M 22.

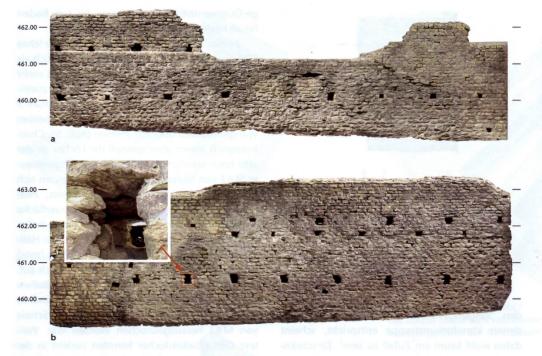
Theater En Selley,
vomitorium 3.
Orthofotografische
Aufnahmen der
Wangenmauern M 62
(oben) und M 63 (unten).
Deutlich erkennbar sind
die in horizontalen Reihen
angeordneten Balkenlöcher
der Gerüstkonstruktionen. Das
Detail eines Lochs in M 63
zeigt, dass diese Gerüstbalken
in der Regel aus massiven
Rundhölzern bestanden. Ohne
Massstab.

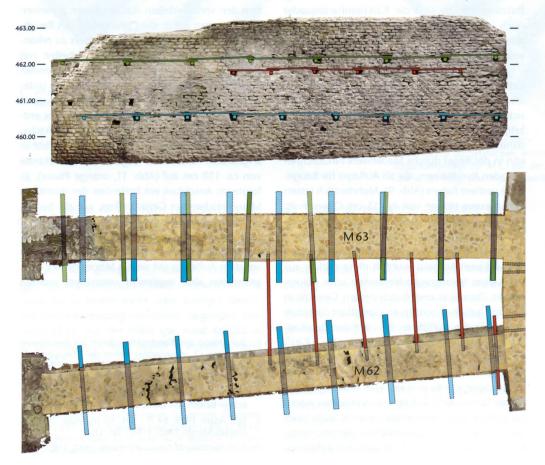
Abb. 10

Theater En Selley, vomitorium 3. Orthofotografischer Aufriss (M 63) und Grundriss (M 62 und M 63) der Wangenmauern des Vomitoriums. Farbig markiert die Balkenlöcher der verschiedenen Aufbauphasen im Grund- und Aufriss.

- blau erste am freigelegten Befund erkennbare, gleichzeitige Aufbauphase von M 62 und M 63;
- grün zweite am freigelegten Befund erkennbare Aufbauphase, beschränkt auf M63;
- rot nachträglich in M 63 eingebrochene Löcher für die Balken einer partiell über vomitorium 3 errichteten Arbeitsplattform.

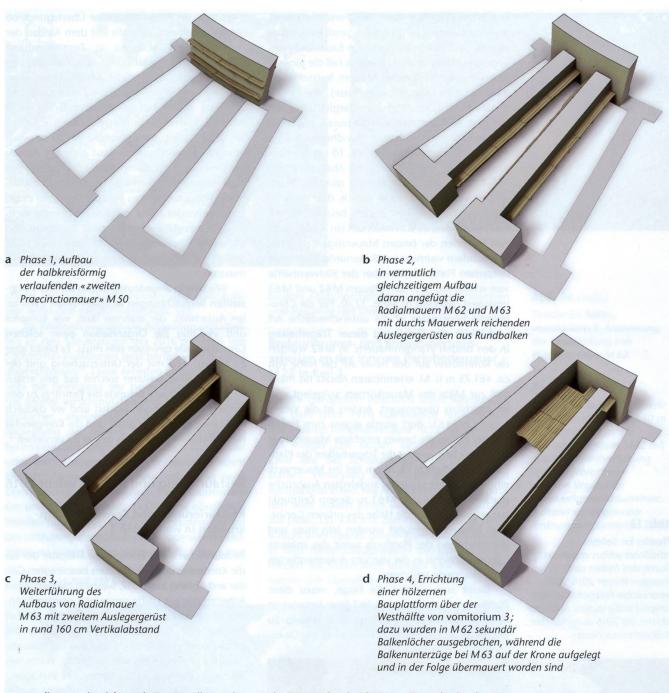
Abb. 12

Theater En Selley, vomitorium 3. Isometrischer Rekonstruktionsversuch der Gerüstkonstruktionen während den verschiedenen Aufbauphasen. Ohne Massstab.

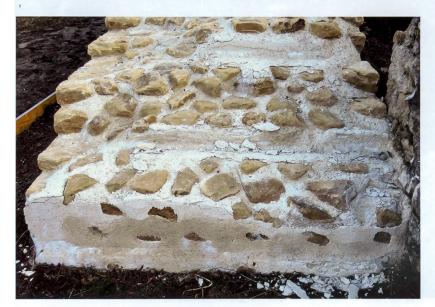
Abb. 13

Theater En Selley,
nördlicher aditus maximus.
Durch den frühen und
strengen Winter 2016/2017
verursachte Frostschäden am
unvollständig ausgetrockneten
Mörtel des 2016 ausgeführten

Kalksteinmauerwerks.

Ein Teil der Eingriffe konzentrierte sich auf die Behebung von zusätzlichen Frostschäden, die durch die extreme Kälteperiode im Winter 2016/2017 am Mauerwerk der ohnehin schon arg in Mitleidenschaft gezogenen Ruine entstanden waren. Von den Frostschäden waren auch einzelne 2016 durchgeführte Restaurierungen betroffen, bei denen der Kalkmörtel angesichts des früh einsetzenden starken Frosts nicht ausrei-

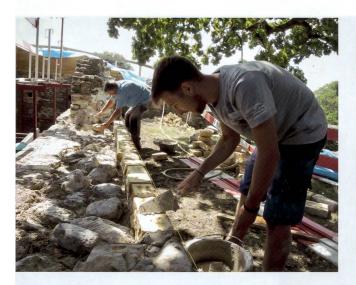
Abb. 14 (links)
Theater En Selley,
vomitorium 3. Erneuerung
der Überkronung von
Wangenmauer M 62.

Im Weiteren wurden die Restaurierungsarbeiten an den Mauerzügen des 2016 mit Hilfe von Kalkmörtel-Injektionen gesicherten vomitorium 3 abgeschlossen¹³. Diese Arbeiten umfassten einerseits die Reinigung der beim Injizieren partiell mit Mörtel verschmutzten originalen Gerüstbalkenlöcher, andererseits die Erneuerung und Anpassung der oberen Maueranschlüsse. Aus hydrologischen Gründen und zum Schutz der originalen Mauersubstanz vor eindringendem Niederschlagswasser war eine vollständig neue Überkronung der seitlichen Vomitoriumsmauern unumgänglich (Abb. 14). Bei der nördlichen Vomitoriumswange (M 62) wurde zudem der mit der seitlichen Anschüttung fast bodenebene Mittelteil ein wenig höher aufgemauert, um so eine

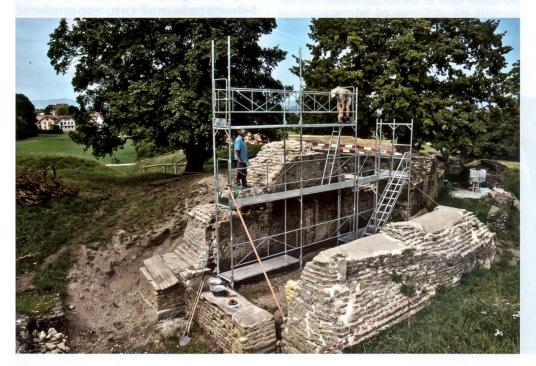
Abb. 16

Theater En Selley,
Peripherie Keil 3. Innere
Umfassungsmauer M 22
mit Baugerüst während
der Restaurierung. Die
Vegetation ist bereits entfernt
und die Mauer bereit für
die Anbringung der neuen
Überkronung.

weise auch bereits in Löchern der Mauerschale, Pionierpflanzen und kleine Sträucher breit gemacht und begonnen, mit ihrem Wurzelwachstum das Mauerwerk zu sprengen. Im Rahmen des Arbeitsprogramms von 2017 wurde daher die gesamte Mauerüberkronung mit einer soliden, kalkmörtelgebundenen Verschleissschicht erneuert (Abb. 16). Da ein Entfernen der massiven Zementfugen im Schalenmauerwerk ohne erhebliche Zerstörung der Mauerquader nicht möglich war, entschieden wir uns ausserdem, in den für das Mauergefüge viel zu harten Fugen in regelmässigen Abständen von 40-50 cm kleine Entlastungsbohrungen (Dm. 8-10 mm) anzubringen, durch die ins Mauerwerk eindringendes Meteor- und Sickerwasser wieder austreten kann. Die Mauer kann so rascher abtrocknen und der Feuchtigkeitsstau im Innern des Mauerwerks wird verringert, so dass sich die Gefahr von Frostsprengungen in der kalten Jahreszeit reduziert.

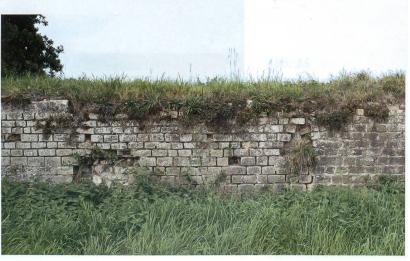
Abb. 20

Hier zeigte die schon seit längerem geschwächte, bereits in den 1920er Jahren rekonstruierte Kurtinenmauer¹⁷ im Frühling 2017 schwere durch Frosteinwirkung verursachte

Beschädigungen (Abb. 20). Vielerorts waren die Handquader der Mauerschalen stark gelockert oder sogar ganz aus dem Mauergefüge herausgefallen. Die dadurch entstandenen Löcher in der Aussenhaut der Mauer boten eine zusätzliche Angriffsfläche für eindringende Feuchtigkeit und Pflanzenbewuchs und der antike Kalkmörtel hatte vielerorts begonnen, sich aufzulösen. Stellenweise war das Mauergefüge bereits derart stark destabilisiert, dass ein Einsturz der Mauerschalen zu befürchten war. Angesichts dieser gravierenden Umstände erklärte sich die Gemeinde Avenches, die Besitzerin der Stadtmauer, bereit, einen dringlichen Zusatzkredit in der Höhe von CHF 20'000.- zu bewilligen, damit wichtige Notmassnahmen zur Stabilisierung des Mauerwerks eingeleitet werden konnten (Abb. 21). Dadurch ist ein Einsturz von Teilen dieses für die Schweiz einzigartigen Bauwerks einstweilen abgewendet, vorausgesetzt, dass die für die kommenden Jahre geplanten, umfangreichen Konservierungsarbeiten, die zur Erhaltung der römischen Stadtmauer

Römische Stadtmauer, Zone südlich des Osttors. Der schwere Winter 2016/2017 hat der eh schon in desolatem Zustand befindlichen Stadtmauer schwer zugesetzt. An diversen Orten sind Steine aus dem Mauerverband gebrochen und die Mauerschale zeigt grosse Löcher, in einzelnen Zonen besteht Einsturzgefahr.

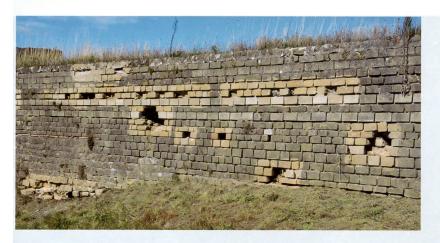
Römische Stadtmauer, Zone südlich des Osttors. Nach dem Entfernen der Vegetation und dem Reinigen der schadhaften Stellen tritt das Ausmass der Frost- und Zerfallsschäden erst richtig zu Tage. Dank eines Zusatzkredits der Gemeinde Avenches, der Besitzerin der Stadtmauer, konnten die schlimmsten Schäden notdürftig behoben und der Zerfall einstweilen abgewendet werden. In Zukunft sind aber erhebliche Investitionen nötig, wenn die für die Schweiz und das umliegende Ausland einmalige Bauanlage für die Nachwelt erhalten bleiben soll.

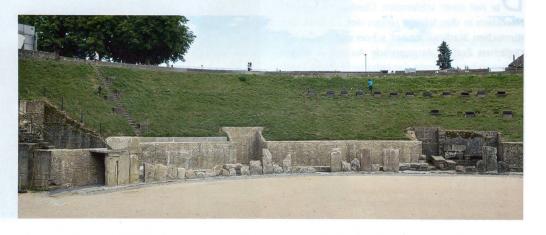
Abb. 22

Amphitheater, Ostabschnitt des Arenaumgangs.
Der Ostabschnitt des Arenaumgangs nach den Reinigungs- und Konservierungsarbeiten im Frühling 2017. Der Unterschied zum westlich anschliessenden (rechts im Bild), noch nicht behandelten Teil tritt nun deutlich zu Tage.

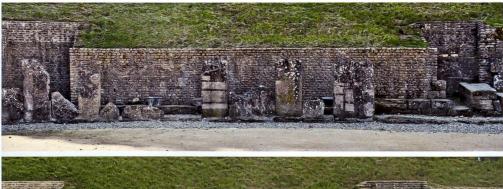
Abb. 25

Amphitheater, Ostabschnitt des Arenaumgangs.
Vorher – nachher; Reinigung der Mauerzüge und der Orthostatenquader des Arenaumgangs im CO₂-/ Trockeneisverfahren.
Im oberen Bild sind an gewissen Quadern Fenster von Reinigungsversuchen mit verschiedenen anderen schonenden Verfahren (z. B. Strahlverfahren mit Glasperlen) zu erkennen.

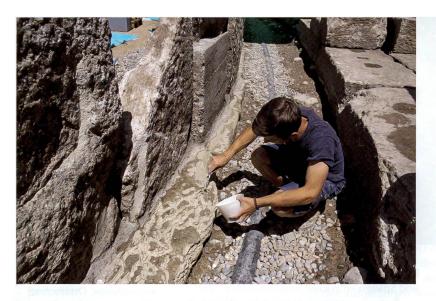
Abb. 26 (links)

Amphitheater, Ostabschnitt des Arenaumgangs.
Feinrestaurierung am Fundament der Orthostatenwand;
Konservator Lionel Berger beim Verfugen von Rissen und Fehlstellen mit der eigens für diesen Zweck entwickelten Mörtelmischung.

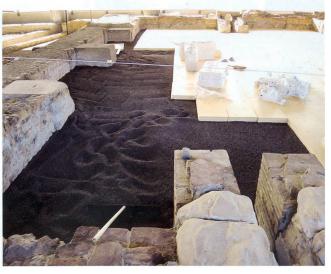
Abb. 32 (unten, rechts)
Forumthermen (Thermes En
Perruet), Schutzmassnahmen
im tepidarium. Über
dem Blähton folgt eine
Lage von 120 mm dicken
Hartschaumplatten, die
den Frost abhalten und ein
ausgeglichenes Mikroklima
schaffen soll.

Zum Schutz der unterdessen sehr fragilen Hypokaustplatten, wurde der Boden zunächst mit einer Schicht aus Blähton belegt (Abb. 31), auf den als zusätzliche Frostdämmung eine 12 cm mächtige Lage aus Hartschaumplatten aufgebracht wurde (Abb. 32). Dieser Belag wurde dann aus ästhetischen Gründen mit einer dicken Schicht von grobem Ziegelmehl belegt (Abb. 33), auf der die bereits bei früheren Restaurierungen rekonstruierten Tonplattenpfeiler der Heizanlage aus didaktischen Gründen neu versetzt wurden (Abb. 34). Die Lesbarkeit der Hypokaustanlage bleibt durch diese zeitlich begrenzte Rekonstruktionsmassnahme trotz der Überdeckung des wertvollen Originals gewährleistet, ohne dass eine weitere Opferung von Originalsubstanz zu befürchten ist.

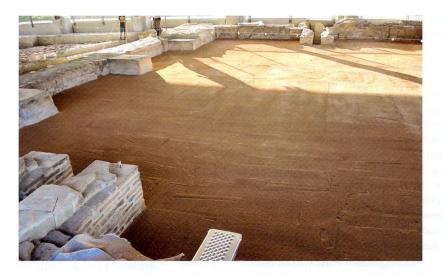
Forumthermen (Thermes En Perruet), Schutzmassnahmen im tepidarium. Aus optischen Gründen wird, stabilisiert durch ein Wabengitter aus Kunststoff, eine Schicht aus grobem Ziegelmehl eingebracht, welche farblich den Untergrund des Hypokausts aufnimmt.
