Denkmäler und Ruinengelände – Arbeiten im Jahre 2018

Le site et les monuments en 2018

Thomas Hufschmid

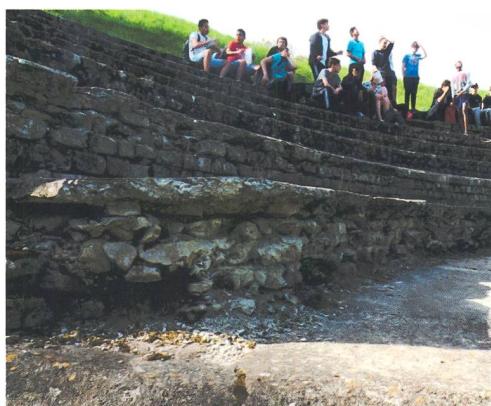
Abb. 1 (links)

Diverse Zonen des Theaters mussten aus Sicherheitsgründen in den letzten Jahren bereits abgesperrt werden; unterdessen hat der Zerfall aber auch auf den Bereich der 1953 rekonstruierten Sitzstufen des untersten Rangs übergegriffen (Abb. 1)¹. Ein Begehen dieser Zone wird zunehmend gefährlich und ist nicht zuletzt auch aus versicherungstechnischen Gründen – das Monument wird alljährlich von vielen Schulklassen besucht – kaum mehr vertretbar. Ob in naher

Theater En Selley, rekonstruierte Sitzstufen der prima cavea. Die (fehlerhafte) Sitzstufenrekonstruktion aus den 1950er Jahren hat ihr Lebensende erreicht. Die zerfallende Konstruktion gefährdet zunehmend die Sicherheit der Besucherinnen und Besucher.

Zukunft zusätzlich auch dieser Teil des Theaters abgesperrt werden muss, oder ob in nächster Zeit sogar ein Abbruch der in ihrer Materialisierung gänzlich falschen Sitzstufenrekonstruktion erfolgen soll, ist im Rahmen der die Restaurierung des Theaters begleitenden Baukommissionsitzungen zu klären. Angesichts der schlechten materiellen Qualität und Ausführung dieser über 60 Jahre alten Rekonstruktionsarbeiten ist in jedem Fall fraglich, ob eine Restaurierung, sofern vom finanziellen Aufwand her vertretbar, überhaupt zielführend ist. Ein seit etlichen Jahren zunehmendes Problem stellt auch der Vandalismus dar, der sich angesichts der vom Stadtzentrum abgerückten Lage des Theaters immer mehr ausbreitet. Nebst wiederkehrenden Schäden an der Infrastruktur, wie den Geländern und Beschriftungstafeln, bildet auch die wiederholte Errichtung von improvisierten Feuerstellen durch Besucherinnen und Besucher ein zunehmendes Problem. In verschiedenen Fällen werden dazu auch originale Bausteine oder Gebäudepartien, die dann durch die Hitzeeinwirkung des Feuers schweren Schaden nehmen, zweckentfremdet (Abb. 2)².

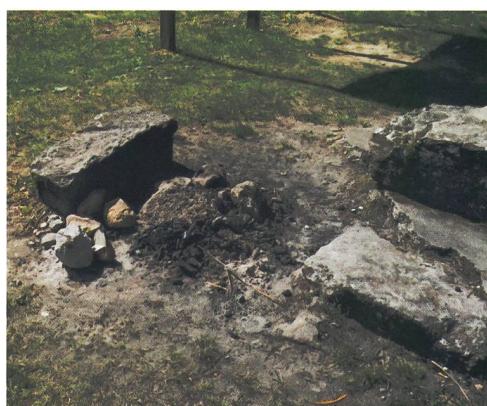
Abb. 2 (rechts)

Theater En Selley, südwestliche Eingangshalle. Vandalismus kennt viele Formen; auch 2018 sind von «Besuchern» zum wiederholten Male improvisierte Feuer- und Grillstellen mit Hilfe der antiken Originalquader errichtet worden.

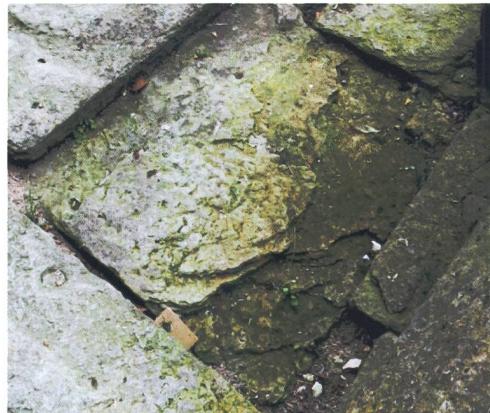
Abb. 3 (links)

Amphitheater, östlicher Haupteingang. Algenwachstum, Frost- und Feuchtigkeitsschäden an den Quadern der Sandsteinpflasterung.

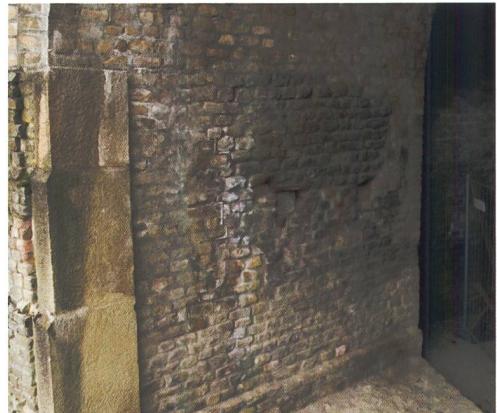
Abb. 4 (rechts)

Amphitheater, östlicher Haupteingang, südliches Nebencouloir. Kalk- und Salzausblühungen, Algenwachstum und Frostschäden als Folge von Durchfeuchtung des Mauerwerks.

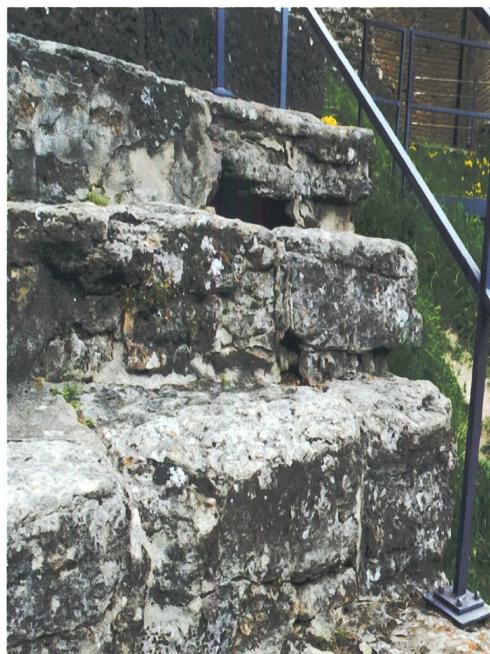
Abb. 5

Amphitheater, Sitzstufenbereich unterhalb der sogenannten «gradins Burrus». Erosionserscheinungen unter der Sitzstufenrekonstruktion der 1940er Jahre haben zu hohl liegenden Sandsteinquadern in der cavea geführt. Es droht ein Abrutschen der gesamten Rekonstruktion.

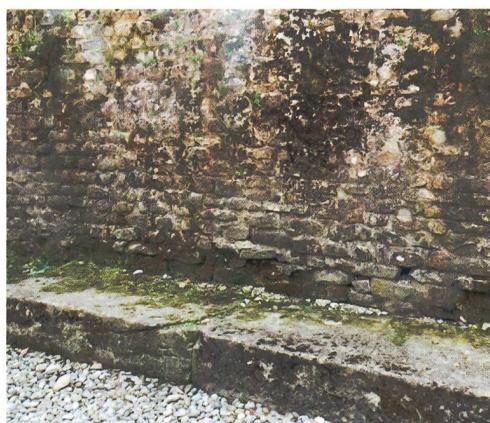
Abb. 6

Amphitheater, Arenaumgang auf der Südseite. Angesichts der intensiven Bespielung des Bauwerks ist der Unterhalt nur sehr schwer und zeitlich eingeschränkt zu gewährleisten. Unterdessen sind vielerorts Feuchtigkeits- und Vegetationsschäden feststellbar.

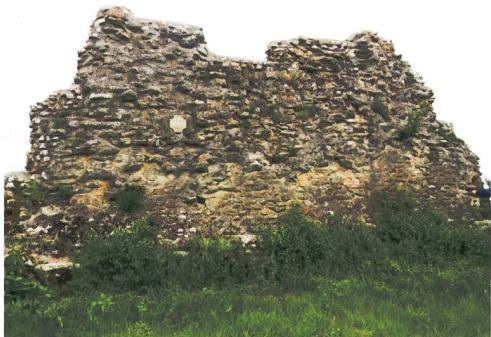
Abb. 7

Ein weiteres Sorgenkind stellt auch die seit vielen Jahren stark restaurierungsbedürftige Stadtmauer dar. Zwar konnte 2018 endlich mit der ersten Vierjahresetappe der Sicherung und Konservierung dieses für die Schweiz einzigartigen Bauwerks begonnen werden⁶, der aufgestaute Interventionsbedarf der letzten Jahre macht sich aber trotzdem deutlich bemerkbar und erschwert die Prioritätensetzung für die dringendst nötigen Eingriffe an dem über 5 km langen Denkmal von nationaler Bedeutung. Ausgehend vom erarbeiteten Dringlichkeitsprogramm wurde mit den gross angelegten Arbeiten im am meisten besuchten Abschnitt beim Osttor und der Tornallaz begonnen. Andere Zonen, wie beispielsweise der noch etliche Meter hoch erhaltene Teil bei «La Vignette» an der von Avenches nach Donatyre führenden Strasse, wären genauso restaurierungsbedürftig, mussten aber aus Zeit- und Finanzgründen einstweilen noch zurückgestellt werden (Abb. 7).

Römische Stadtmauer, Abschnitt «La Vignette» an der Strasse nach Donatyre. Der Zustand der noch mehrere Meter hoch erhaltenen antiken Überreste wird zunehmend akuter und verlangt dringend eine baldige Intervention. Doch zuvor konzentrieren sich die Arbeiten auf noch stärker vom Einsturz bedrohte Abschnitte beim Osttor.

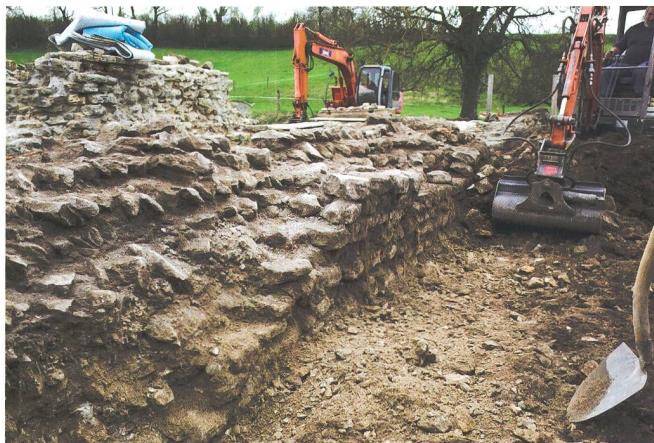
Abb. 11 (links)
Theater En Selley, Umfassungsmauern im Südwesten. Freilegen der modernen Schuttschichten neben M80 mit dem Bagger. Die dringend restaurierungsbedürftige Mauer weist bereits starke Zerfallserscheinungen auf.

Bei Mauer M80, die bis jetzt noch teilweise unter dem Boden, aber im Einflussbereich des Frosts lag, konnte der nördliche Teil freigelegt und im unteren, originalen Bereich konserviert werden (zum Erhaltungszustand Abb. 11). Darüber wurden einige wenige Steinlagen neu auf-

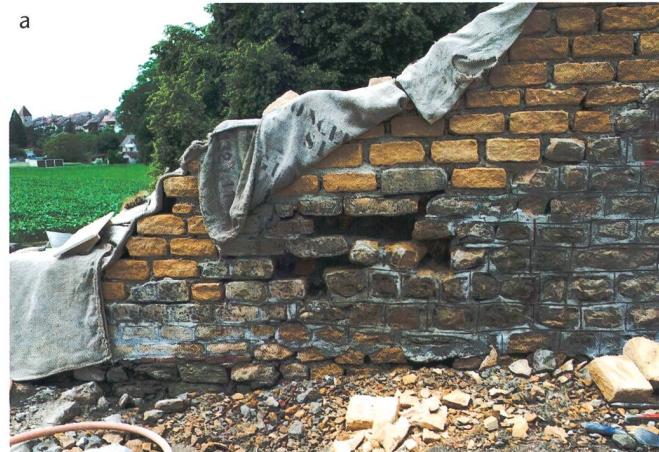
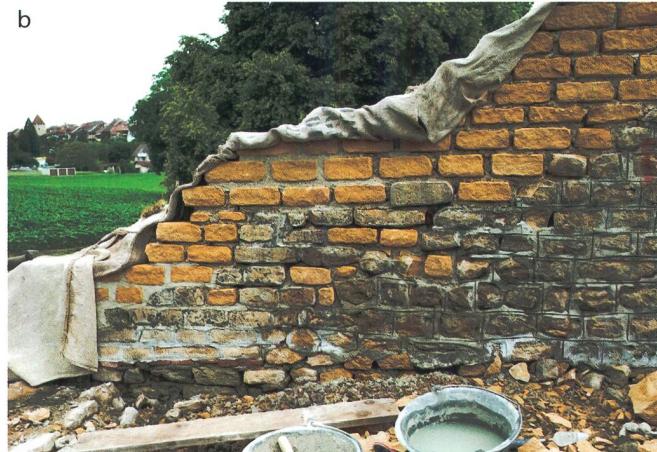
Abb. 15

Theater En Selley,
Umfassungsmauern im
Südwesten. Südabschluss von
Radialmauer M28:

a Bei früheren
Restaurierungen
erstellte Mauerschale
mit herausgebrochenen
defekten Handquadern.

b Derselbe Mauerabschnitt
mit 2018 eingesetzten
Ersatzquadern aus
Hauterive-Kalkstein
(Zustand vor der
Verfugung).

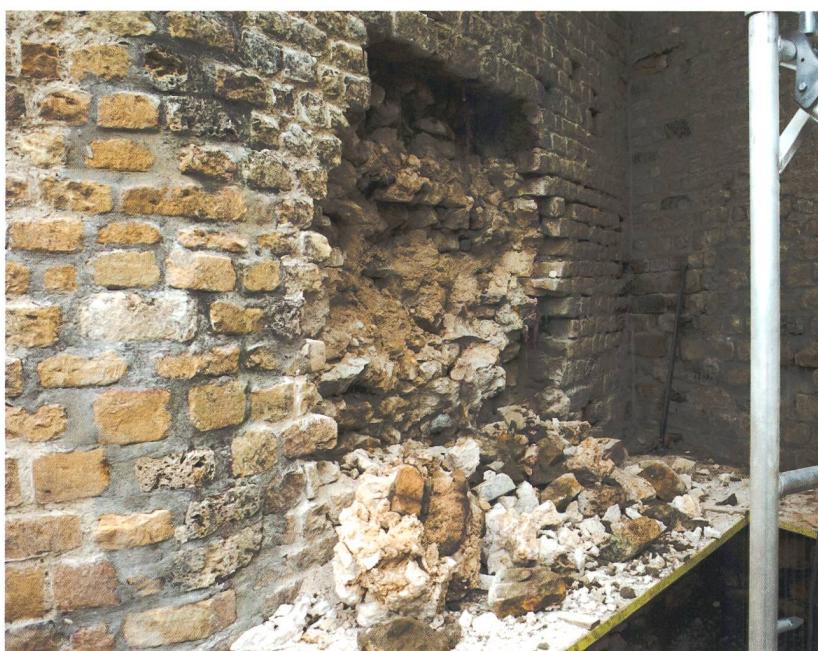
Abb. 20

Römische Stadtmauer, Bereich des Osttors. Durch Wasserfluss und Frost beschädigtes Schalenmauerwerk in der äusseren Schale des nördlichen Torturms des Osttors.

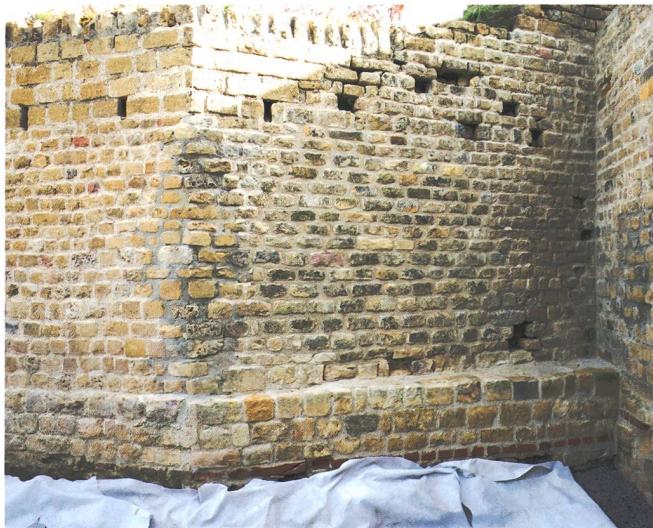
Abb. 21 (links)
Römische Stadtmauer, Bereich des Osttors. Die Mauerschale des Torturms von Abb. 20 nach Beendigung der Konservierungs- und Restaurierungsarbeiten.

te, in denen unterschiedliche Restaurierungsansätze zum Einsatz kommen. So wurde mit den absolut dringenden Arbeiten an der im 1. Drittel des 20. Jahrhunderts von A. Naef und L. Bosset ausgeführten Konservierung und Rekonstruktion des Mauerabschnitts zwischen Osttor und *Tornallaz* (tronçon T1) begonnen¹². Aufgrund von Wasserinfiltrationen ins Mauerwerk und Auflösungserscheinungen im damals verwendeten zementhaltigen und stark sandigen Restauriermörtel ist es in diesem Abschnitt zu grossflächigen Zerfallserscheinungen gekommen, bei denen sich die rekonstruierte Mauerschale zum Teil vollständig vom antiken Kern abgelöst hat (Abb. 20). Der Umfang an Ausbauchungen und Ausbrüchen in den Mauerschalen hat in den letzten Jahren bedrohliche Ausmasse angenommen, so dass die 2018 begonnenen Interventionen dringend notwendig sind, wenn die Gefahr, dass verschiedene Mauerteile abstürzen, vermieden werden soll. Beim Vorgehen wurde grundsätzlich darauf geachtet, dass originale antike Überreste in ihrer angetroffenen Situation konserviert und gefestigt werden. Ausgebauchte und partiell bereits zerfallene rekonstruierte Mauerschalen wurden hingegen vorsichtig bis auf den tragenden originalen Mauerkern abgebaut und mit denselben Steinen, aber einer neuen und besseren Mörtelbindung wieder neu aufgemauert. So bleibt das Mauergefüge in seiner Erscheinung einheitlich, erhält aber wieder die nötige Festigkeit, um dem Zahn der Zeit auch in den kommenden Jahrzehnten zu trotzen (Abb. 21).

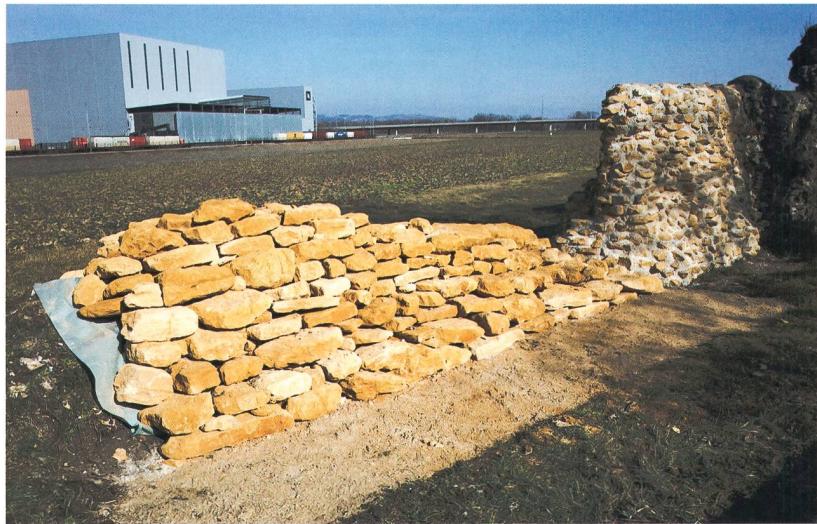
Abb. 24

Römische Stadtmauer, erhaltener Abschnitt bei «La Maladaire». Erhaltenes antikes Kernmauerwerk mit Auflösungserscheinungen im Mörtel und starken Schäden durch Wasser, Frost und Vegetation.

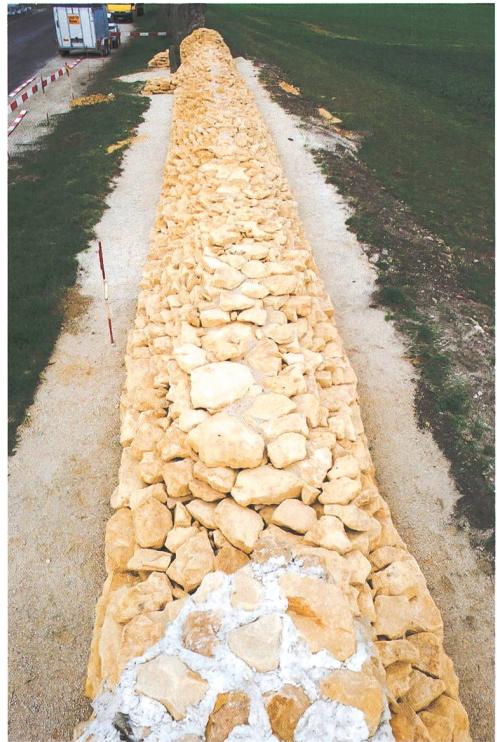
Abb. 25 (links)

Römische Stadtmauer, erhaltener Abschnitt bei «La Maladaire». Versuchsabschnitt mit gestalterisch ausführter Schutzschicht in Trockenmauerwerk aus gelbem Kalkstein («enfouissement localisé»).

Versuche durchgeführt, wie sich diese niedrigen Mauerabschnitte mit einer speziell ausgeführten Trockenmauer überdecken lassen (Abb. 25). Diese mörtellos gefügte Steinkonstruktion soll einerseits dem darunterliegenden originalen Mauerrest den nötigen Schutz vor Frost und Erosion garantieren, andererseits aber auch als klare Markierung des Mauerverlaufs einen didaktischen Effekt erfüllen. Drittens dient sie zudem als Biotop für Reptilien und andere Tiere. Mit einer solchen Massnahme lassen sich durch das kontrollierte partielle Eingraben die Kosten für die Erhaltung dieser Mauerabschnitte erheblich senken und der Verlauf der Stadtmauer bleibt im Gelände trotzdem noch deutlich sichtbar oder wird in seiner Wahrnehmbarkeit sogar noch verbessert. Konkrete Versuche zur Gestaltung dieser Trockenmauer wurden zu Beginn des Jahres 2019 mit Hilfe des 2018 evaluierten Steinmaterials durchgeführt (Abb. 26). Die dabei erzielten Resultate sind sowohl in ihrer Erscheinung als auch in ihrer technischen Qualität

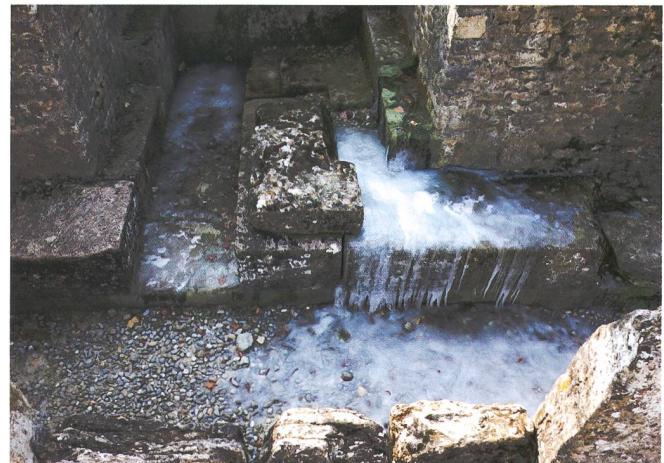
Abb. 43

Amphitheater, Carcer und Treppenhaus beim südlichen Arenaumgang. Entfernen von Moos und Reinigung der durch Erde verstopften Drainageöffnungen zum Abführen des hinter der Mauer im Abhang versickernden Wassers.

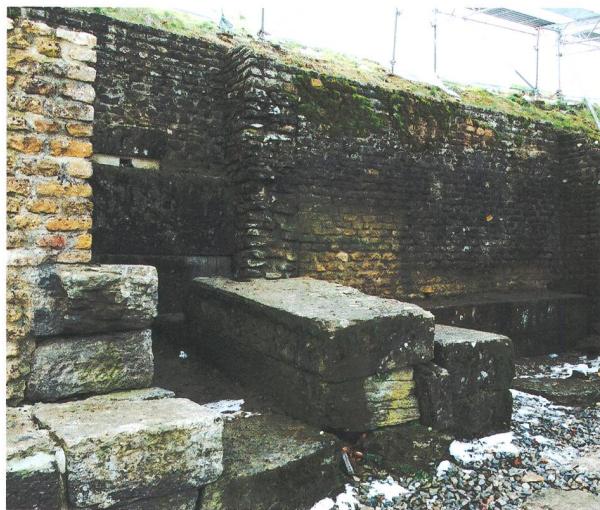
Abb. 44

allerdings nach wie vor der Wasserabfluss dar, da im Abhang hinter der äusseren Couloirmauer versickerndes Niederschlagswasser in die Carreräume abgeleitet wird und dort oberflächlich über die Sandsteinquader ins Drainagesystem gelangt. Dadurch und durch ihre Lage im Schatten bleiben die Steine aber sehr lange feucht und es setzen sich immer wieder Algen und Moose in grösserer Menge ab (Abb. 43). Im Winter stellt das versickernde und am Fuss die Mauer durchquerende Wasser ein noch grösseres Problem dar, da es sich auf und neben den Sandsteinen ansammelt und gefriert (Abb. 44). Die dadurch ausgelösten Frostspaltungen sorgen jedes Jahr

für nicht zu unterschätzende Schäden sowohl an der antiken als auch an der rekonstruierten Bausubstanz. Eine bessere Lösung für die Wasserableitung muss daher in den kommenden Jahren dringend geprüft und gefunden werden. In jedem Fall zeigen aber die bereits durchgeführten Reinigungs- und Konservierungsarbeiten Erfolg (Abb. 45). Das Erscheinungsbild hat sich deutlich verbessert und der Zustand der fragilen Sandsteinquader ist für die nächsten Jahre stabilisiert. Wichtig ist nun, dass auch ein konsequenter Unterhalt gewährleistet werden kann, um einem erneuten Moos- und Algenwachstum effizient entgegenzuwirken.

Amphitheater, Carcer und Treppenhaus beim südlichen Arenaumgang. Dicke vereiste Zonen im westlichen Treppenhaus.

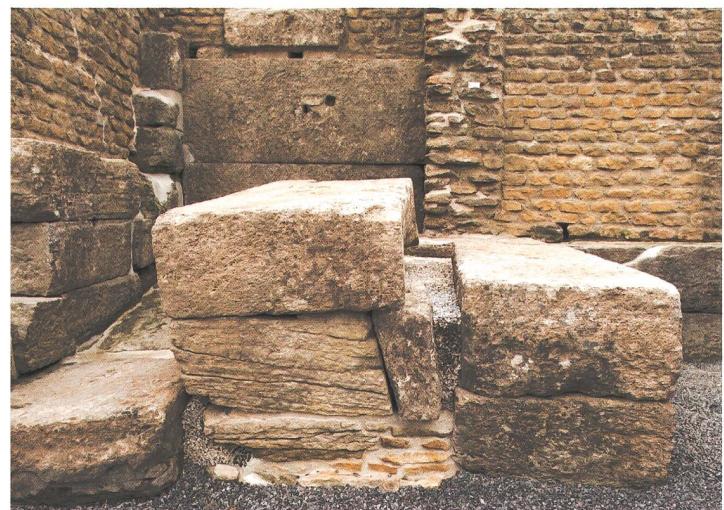
Abb. 45

Amphitheater, Carcer und Treppenhaus beim südlichen Arenaumgang. Östlich an den Carcer anschliessendes Treppenhaus vor der Restaurierung und nach deren Abschluss.

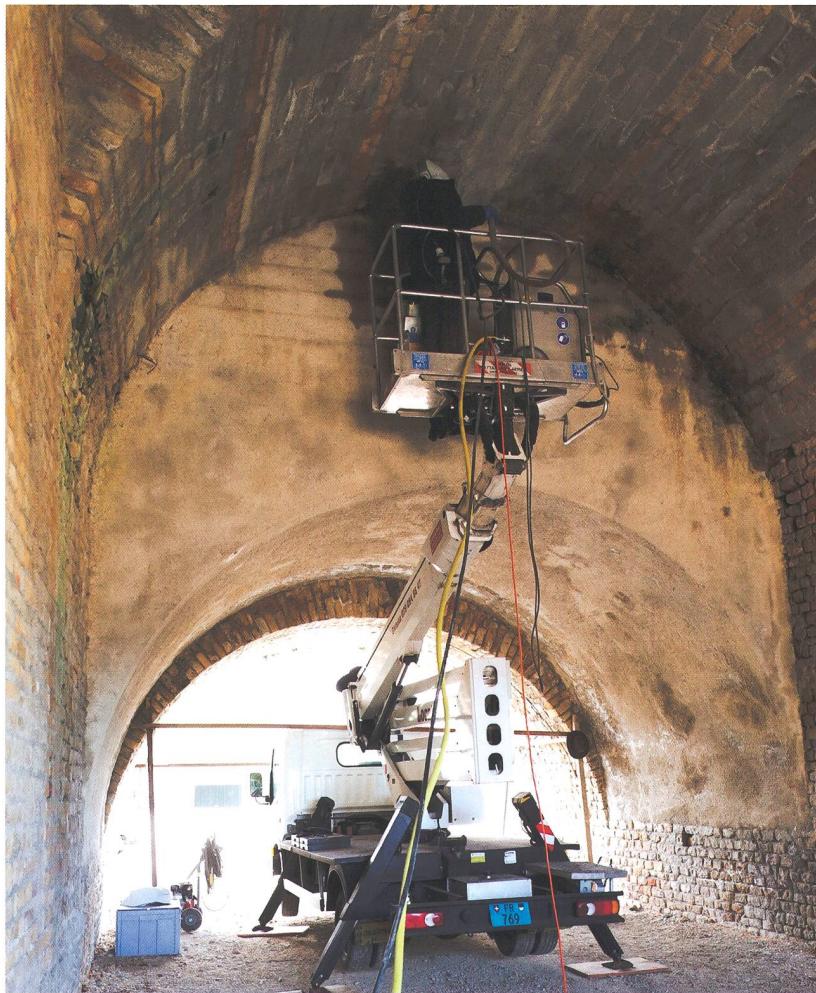
Abb. 46

Amphitheater, östlicher Arenaeingang. Untersuchungen am Gewölbe unterhalb des Bischofturms/Museums und Vorbereitungsarbeiten für die baustatische Analyse.

Ebenfalls ins Jahr 2018 fällt die detaillierte baustatische Analyse der von der Place du Rafour ins Gebäude führenden Gewölbegänge. Nachdem wir bereits im Vorjahr feststellen mussten, dass sich einzelne Steine am Gewölbefuss des zentralen Arenazugangs aus dem Mauerverband gelöst hatten²⁶, hat eine erste grobe Schadensübersicht gezeigt, dass ein unkontrollierter Wasserfluss an der Gewölbeaussenseite zu einer Destabilisierung der Gewölbestruktur geführt hat (Abb. 46). Um die Situation genauer einschätzen zu können, wurde durch die Ingenieurin Dr. Alix Grandjean ein Gutachten erstellt, das nun endlich Auskunft über den genauen Zustand der Gewölbestrukturen liefert²⁷. Zwar sind diese glücklicherweise noch nicht direkt einsturzgefährdet, ihr Zustand ist aber vielerorts alarmierend und verlangt dringend nach Interventionen; zumal die Westfassade des mittelalterlichen Turms, in dem sich das Museum befindet, auf einem dieser geschwächten Tonnen gewölbe aufsitzt. Eine zweite Untersuchung, welche die hohl liegenden Sitzstufenquader am Ostrand der Cavea betrifft (vgl. Abb. 5), wurde von dem auf Georadar spezialisierten Unternehmen «Bridgology» durchgeführt²⁸. Die Resultate haben gezeigt, dass unterhalb der Sitzstufenzone erhebliche Hohlräume vorhanden sind und akute Rutsch- und Erosionsgefahr besteht. Basierend auf den Ergebnissen der beiden Analysen sowie weiterer Zustandsberichte steht für 2019 die Ausarbeitung eines umfangreichen Sicherungs- und

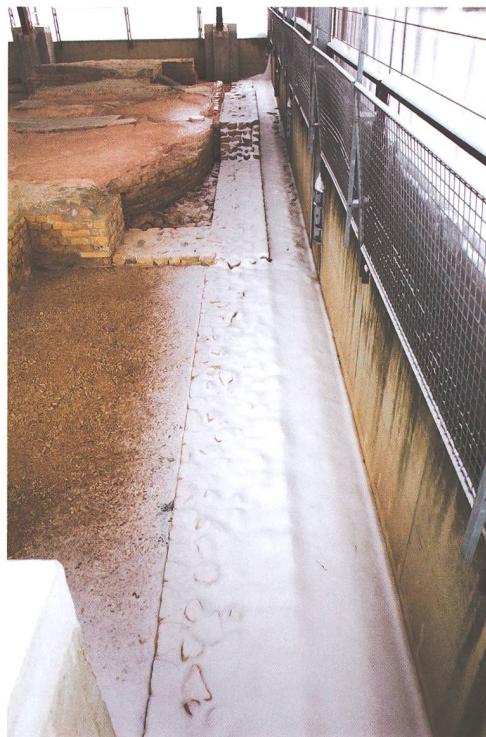
Abb. 47

Ein nach wie vor ungelöstes Problem, das alljährlich zu Schäden an der antiken Originalsubstanz führt, ist das unzureichende Schutzdach über den Thermen von *Perruet* (sogenannte «Forumthermen»)²⁹. Die seitlich offene Dachkonstruktion kann schräg einfallende Niederschläge nicht abhalten, so dass ein ca. 2,00 m breiter Randbereich regelmässig stark durchfeuchtet ist. Am schlimmsten ist allerdings der Schnee, der an gewissen Tagen durch den Wind bis weit unter das Schutzdach getragen wird und dadurch auch in zentraleren Zonen der Anlage zu deutlichen Frostschäden führt (Abb. 47). Ein Beispiel hierfür sind die noch *in situ* im Frigidarium erhaltenen Reste des antiken Kalkmörtelbodens, die durch Feuchtigkeit und Frost arg in Mitleidenschaft gezogen werden (Abb. 48).

Forumthermen (Thermen En Perruet), Frigidarium. Eingedrungener, bis zu den fragilen Mörtelböden des Bassins reichender Schnee am Ostrand der von einem simplen Holzdach geschützten Anlage.

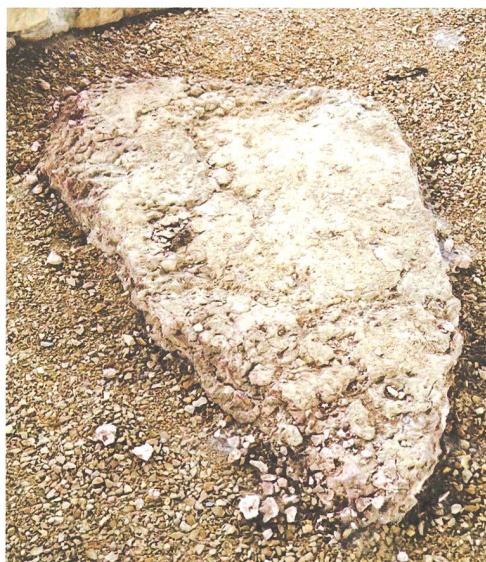
Abb. 48

Forumthermen (Thermen En Perruet), Frigidarium. Durch Feuchtigkeit und Frost arg in Mitleidenschaft gezogener Rest des antiken Kalkmörtelbodens im Kaltbad.
