# Denkmäler und Ruinengelände – Arbeiten im Jahre 2018

## Le site et les monuments en 2018

Thomas Hufschmid

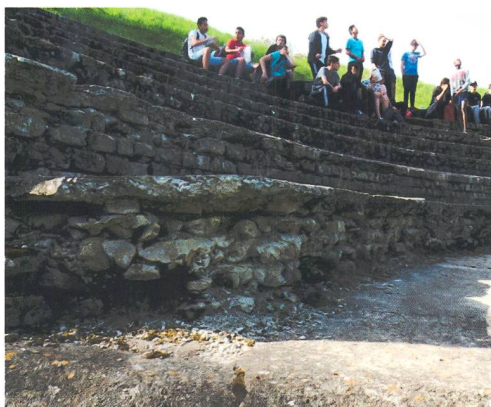
#### Abb. 1 (links)

*Theater En Selley, rekonstruierte Sitzstufen der prima cavea. Die (fehlerhafte) Sitzstufenrekonstruktion aus den 1950er Jahren hat ihr Lebensende erreicht. Die zerfallende Konstruktion gefährdet zunehmend die Sicherheit der Besucherinnen und Besucher.*

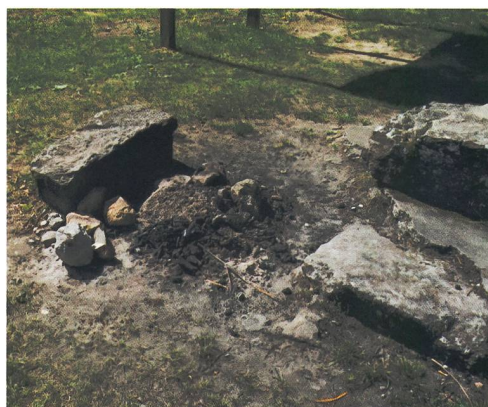
#### Abb. 2 (rechts)

*Theater En Selley, südwestliche Eingangshalle. Vandalismus kennt viele Formen; auch 2018 sind von «Besuchern» zum wiederholten Male improvisierte Feuer- und Grillstellen mit Hilfe der antiken Originalquader errichtet worden.*

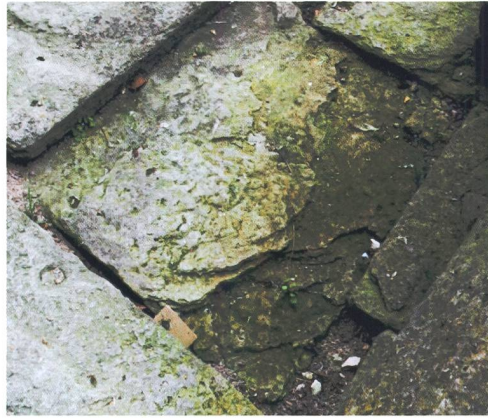
**Abb. 3 (links)**

Amphitheater, östlicher Haupteingang. Algenwachstum, Frost- und Feuchtigkeitsschäden an den Quadern der Sandsteinpflasterung.

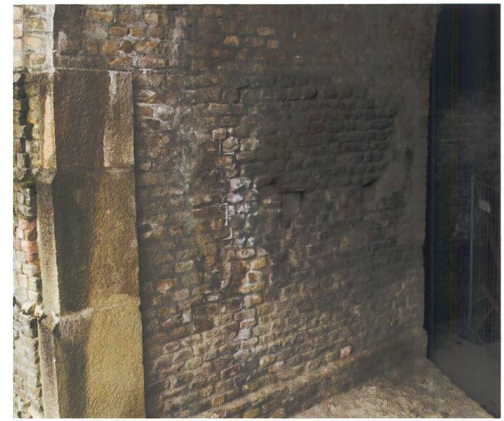
**Abb. 4 (rechts)**

Amphitheater, östlicher Haupteingang, südliches Nebencouloir. Kalk- und Salzausblühungen, Algenwachstum und Frostschäden als Folge von Durchfeuchtung des Mauerwerks.

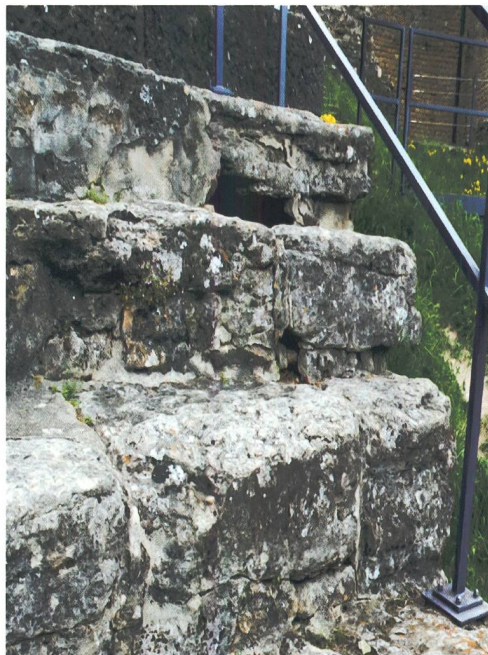
**Abb. 5**

Amphitheater, Sitzstufenbereich unterhalb der sogenannten «gradins Burrus». Erosionserscheinungen unter der Sitzstufenrekonstruktion der 1940er Jahre haben zu hohl liegenden Sandsteinquadern in der cavea geführt. Es droht ein Abrutschen der gesamten Rekonstruktion.

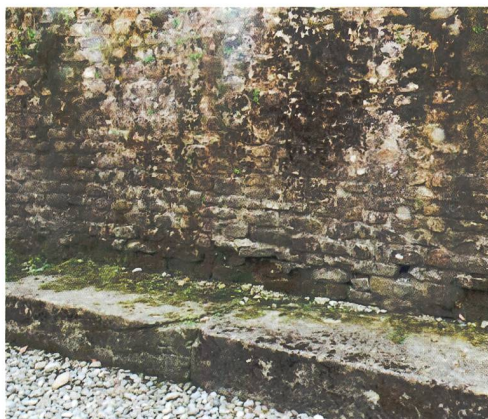
**Abb. 6**

Amphitheater, Arenaumgang auf der Südseite. Angesichts der intensiven Bespielung des Bauwerks ist der Unterhalt nur sehr schwer und zeitlich eingeschränkt zu gewährleisten. Unterdessen sind vielerorts Feuchtigkeits- und Vegetationsschäden feststellbar.

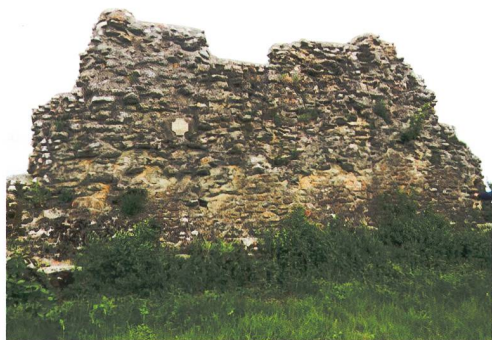
### Abb. 7

Römische Stadtmauer, Abschnitt «La Vignette» an der Strasse nach Donatyre. Der Zustand der noch mehrere Meter hoch erhaltenen antiken Überreste wird zunehmend akuter und verlangt dringend eine baldige Intervention. Doch zuvor konzentrieren sich die Arbeiten auf noch stärker vom Einsturz bedrohte Abschnitte beim Osttor.

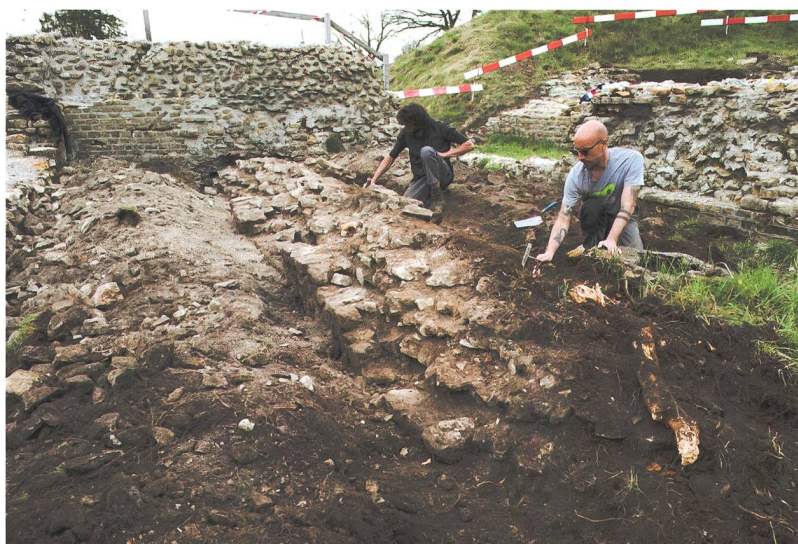
**Abb. 10 (unten)**

Theater En Selley,  
Umfassungsmauern  
im Südwesten. Vincent  
Raclot und Pedro Lourenço  
Souza beim Freilegen von  
Radialmauer M80. Der infolge  
von Wasser- und Frosteinfluss  
sehr fragile Zustand des  
aus Muschelsandstein  
bestehenden Mauerwerks ist  
deutlich erkennbar.

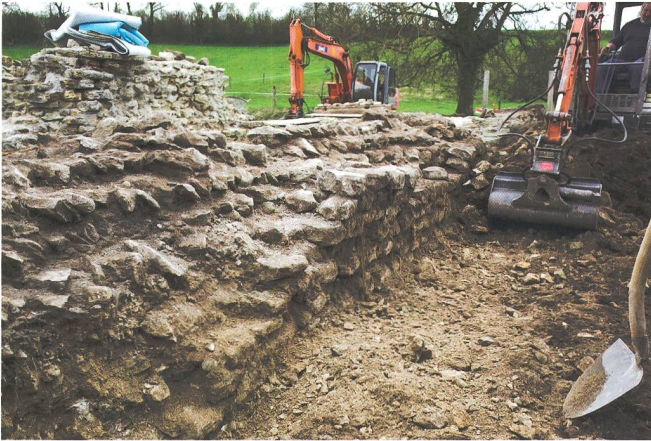
**Abb. 11 (links)**

*Theater En Selley, Umfassungsmauern im Südwesten. Freilegen der modernen Schuttschichten neben M80 mit dem Bagger. Die dringend restaurierungsbedürftige Mauer weist bereits starke Zerfallserscheinungen auf.*

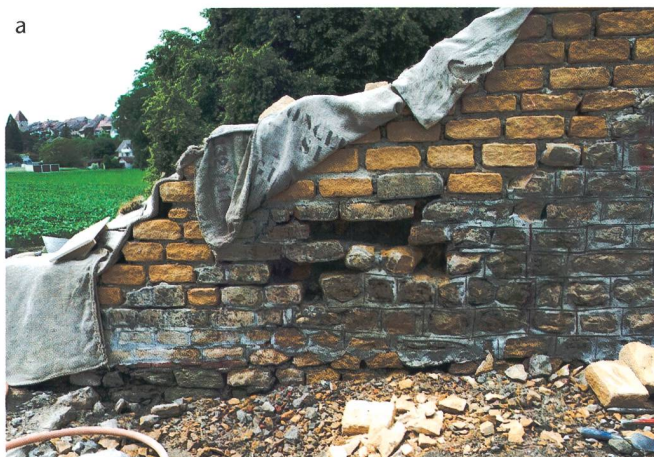
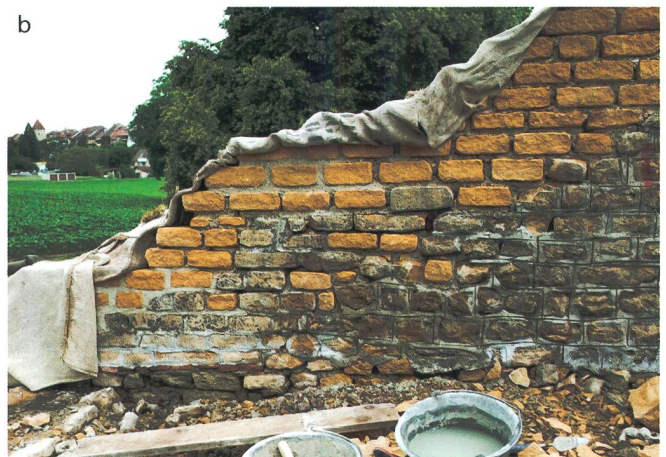
**Abb. 15**

Theater En Selley, Umfassungsmauern im Südwesten. Südabschluss von Radialmauer M28:

- a Bei früheren Restaurierungen erstellte Mauerschale mit herausgebrochenen defekten Handquadern.
- b Derselbe Mauerabschnitt mit 2018 eingesetzten Ersatzquadern aus Hauterive-Kalkstein (Zustand vor der Verfügung).

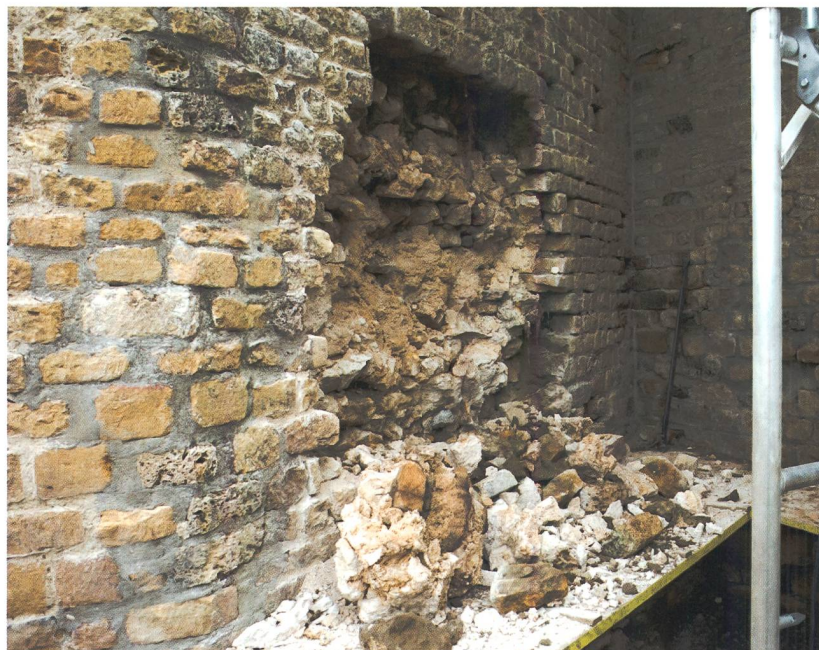
**Abb. 20**  
Römische Stadtmauer, Bereich  
des Osttors. Durch Wasserfluss  
und Frost beschädigtes  
Schalenmauerwerk in  
der äusseren Schale des  
nördlichen Torturms des  
Osttors.

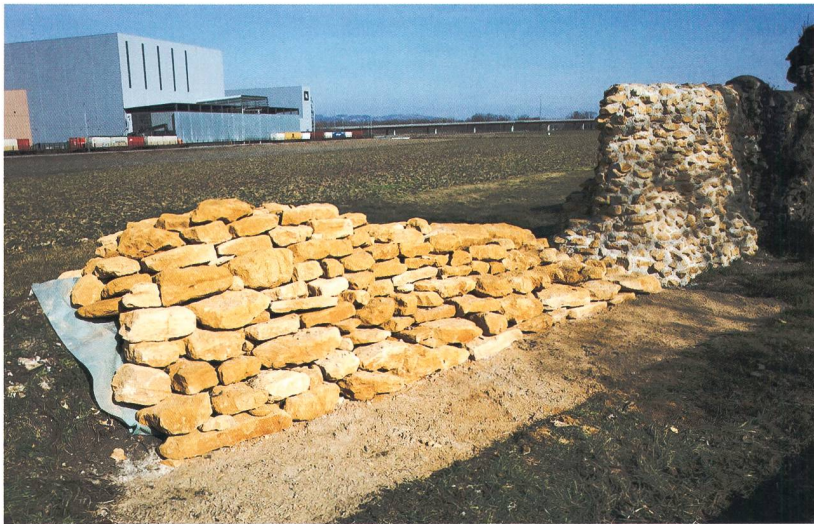
**Abb. 24**

Römische Stadtmauer, erhaltener Abschnitt bei «La Maladaire». Erhaltenes antikes Kernmauerwerk mit Auflösungserscheinungen im Mörtel und starken Schäden durch Wasser, Frost und Vegetation.

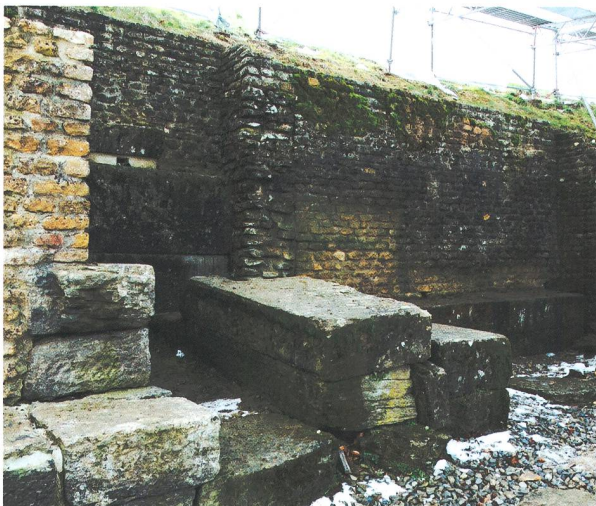
**Abb. 44**

*Amphitheater, Carcer und Treppenhaus beim südlichen Arenaumgang. Dicke vereiste Zonen im westlichen Treppenhaus.*

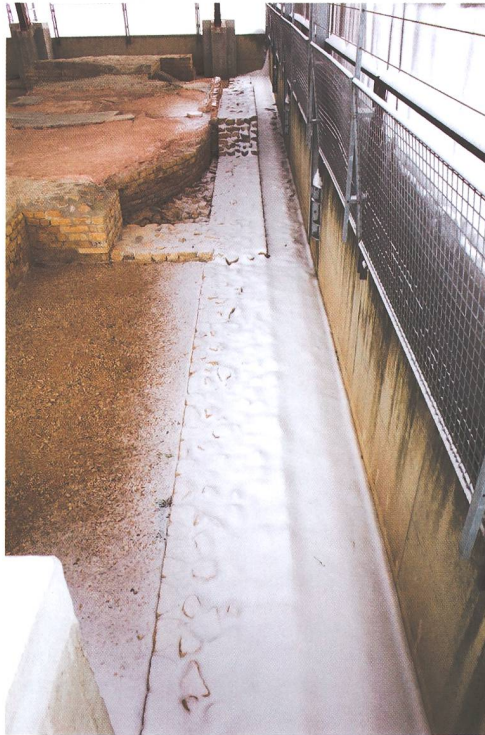
**Abb. 47**

Ein nach wie vor ungelöstes Problem, das alljährlich zu Schäden an der antiken Originalsubstanz führt, ist das unzureichende Schutzdach über den Thermen von *Perruet* (sogenannte «Forumthermen»)<sup>29</sup>. Die seitlich offene Dachkonstruktion kann schräg einfallende Niederschläge nicht abhalten, so dass ein ca. 2,00 m breiter Randbereich regelmässig stark durchfeuchtet ist. Am schlimmsten ist allerdings der Schnee, der an gewissen Tagen durch den Wind bis weit unter das Schutzdach getragen wird und dadurch auch in zentraleren Zonen der Anlage zu deutlichen Frostschäden führt (Abb. 47). Ein Beispiel hierfür sind die noch *in situ* im Frigidarium erhaltenen Reste des antiken Kalkmörtelbodens, die durch Frost und Erosion zunehmend in Mitleidenschaft gezogen werden (Abb. 48).

*Forumthermen (Thermen En Perruet), Frigidarium. Eindringener, bis zu den fragilen Mörtelböden des Bassins reichender Schnee am Ostrand der von einem simplen Holzdach geschützten Anlage.*

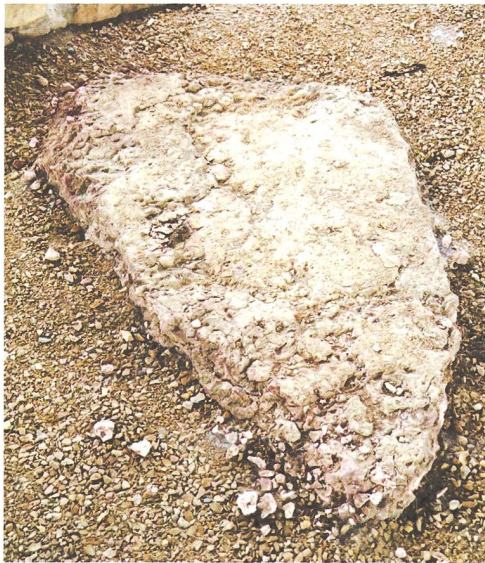
**Abb. 48**

*Forumthermen (Thermen En Perruet), Frigidarium. Durch Feuchtigkeit und Frost arg in Mitleidenschaft gezogener Rest des antiken Kalkmörtelbodens im Kaltbad.*
