La vie des monuments

PHILIPPE BRIDEL ET MATTHIAS KAUFMANN

Entretien et restaurations

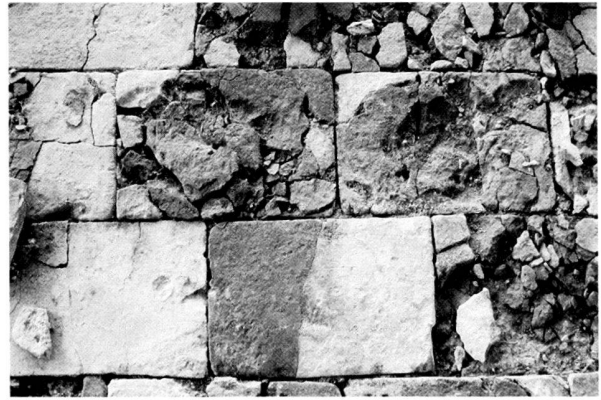
Le diagnostic posé en 1999 par le laboratoire avait révélé que près de la moitié des dalles de terre cuite qui revêtent le sous-sol chauffé du *tepidarium* étaient dans un état de dégradation très avancé (fig. 1, 2, 3). Différents traitements ont été envisagés, la conservation-restauration de l'ensemble des dalles s'étant très vite révélée impraticable:

Fig. 3. Exemple de dalles en terre cuite dégradées. Photo MRA.

1. Enlèvement des éclats superficiels libres et remplacement par un mortier teinté coulé en place pour reconstituer la forme originale de chaque dalle.
2. Remplacement des dalles gravement endommagées par des copies modernes de terre cuite.
3. Remplacement des dalles gravement endommagées par des copies réalisées en ciment Portland blanc, teinté dans la masse et travaillé en surface pour obtenir un aspect esthétiquement satisfaisant.

Les options 1 et 2 ont été écartées pour des raisons de coût. On a donc fait fabriquer 800 dallettes, de formats différents pour répondre aux divers types de carreaux de terre cuite à remplacer. Ces éléments seront mis en place par une entreprise mandatée dès le printemps 2001, sous la surveillance de Ph. Bridel et M. Kaufmann.

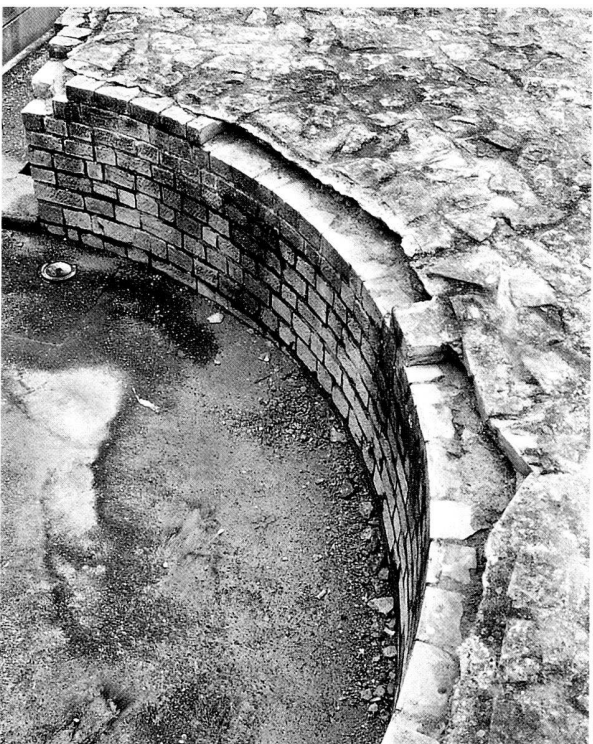
Fig. 7. Une alvéole du mur périmétral du secteur ouest. Une série de moellons doit être remplacée. Photo MRA.

De mai à septembre, d'autres travaux d'entretien courant ont été réalisés, qui visent à éviter ou ralentir au maximum la dégradation progressive et inéluctable du monument: réparation de dégradations localisées dès leur apparition, pour éviter leur aggravation, rejointoiement et remplacement de moellons perdus ou endommagés, dont certains, profilés en chanfrein, ont été remplacés par des pierres façonnées à l'identique. Ces travaux ont été réalisés en recourant à un mortier à la chaux très légèrement chargé de ciment blanc, selon la recette utilisée déjà en 1998 et 1999, qui a fait ses preuves. Ils ont concerné avant tout le secteur ouest de l'amphithéâtre: alvéoles du mur périmétral (fig. 7 à 10), vomitoires, mais aussi le secteur archéologique nord-est, non restauré, et la zone sud-ouest du mur de podium. La dernière alvéoles nord-est du secteur non restauré a été stabilisée par un remblai de soutien posé en sous-cœuvre, avant tout pour assurer la conservation des maçonneries en porte-à-faux (fig. 11).

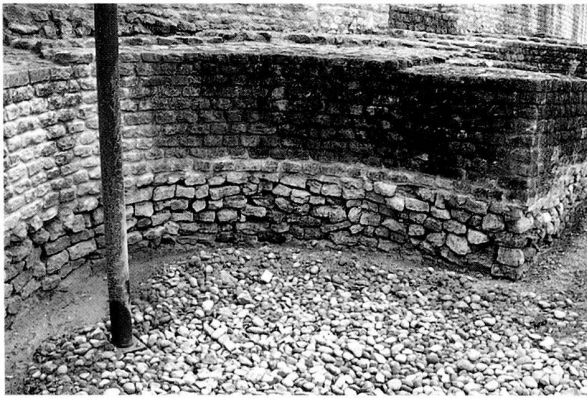
Fig. 9. Une alvéole du mur périmétral du secteur nord-est. La partie basse doit être rejointoyée. Photo MRA.

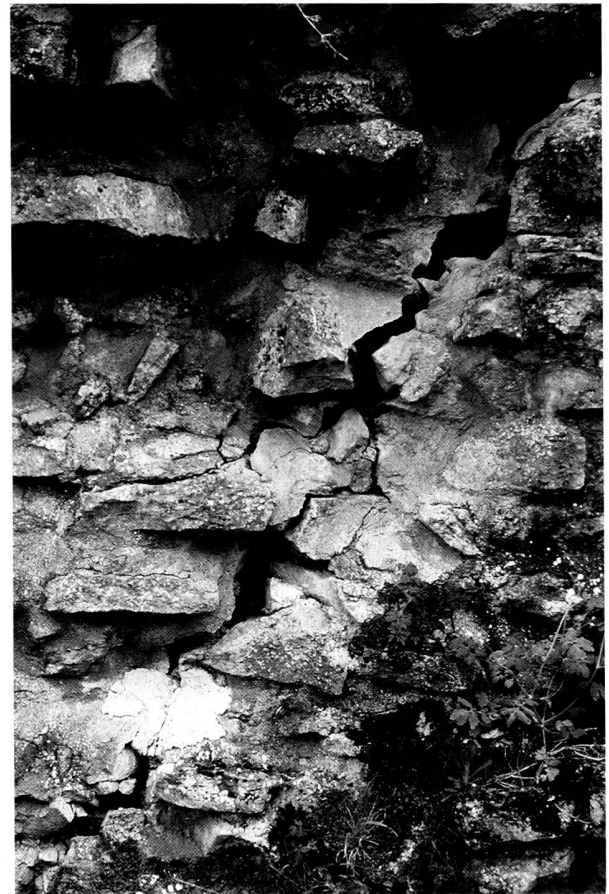
Au Mur d'enceinte, le laboratoire a posé plusieurs témoins de mortier pour étudier l'évolution d'une fissure importante apparue dans le secteur terminal ouest de la muraille visible derrière la Gare CFE. Signalée par l'archéologue cantonal, cette dégradation provient sans doute des drainages importants établis dans le secteur lors de la construction des hangars adjacents hors les murs, qui auront provoqué la putréfaction des pieux de fondation des maçonneries. La fissuration semble s'aggraver puisque les témoins posés en avril 2000 ont déjà cédé au début de l'an 2001 (fig. 12 et 13).

Fig. 12. Fissure du mur d'enceinte due à un affaissement. Photo MRA, mai 2001.

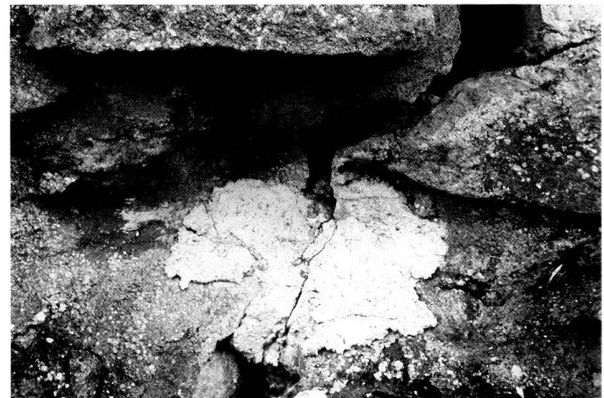
Fig. 13. Témoin de mortier posé en avril 2000. La fissuration du témoin illustre la progression de l'affaissement de ce secteur du mur d'enceinte. Photo MRA, mai 2001.
