| Artikel: | Die Restaurierung der Klosterkirche Königsfelden |
| Autor: | Tschupp, Manfred |

Die Restaurierung der Klosterkirche Königsfelden

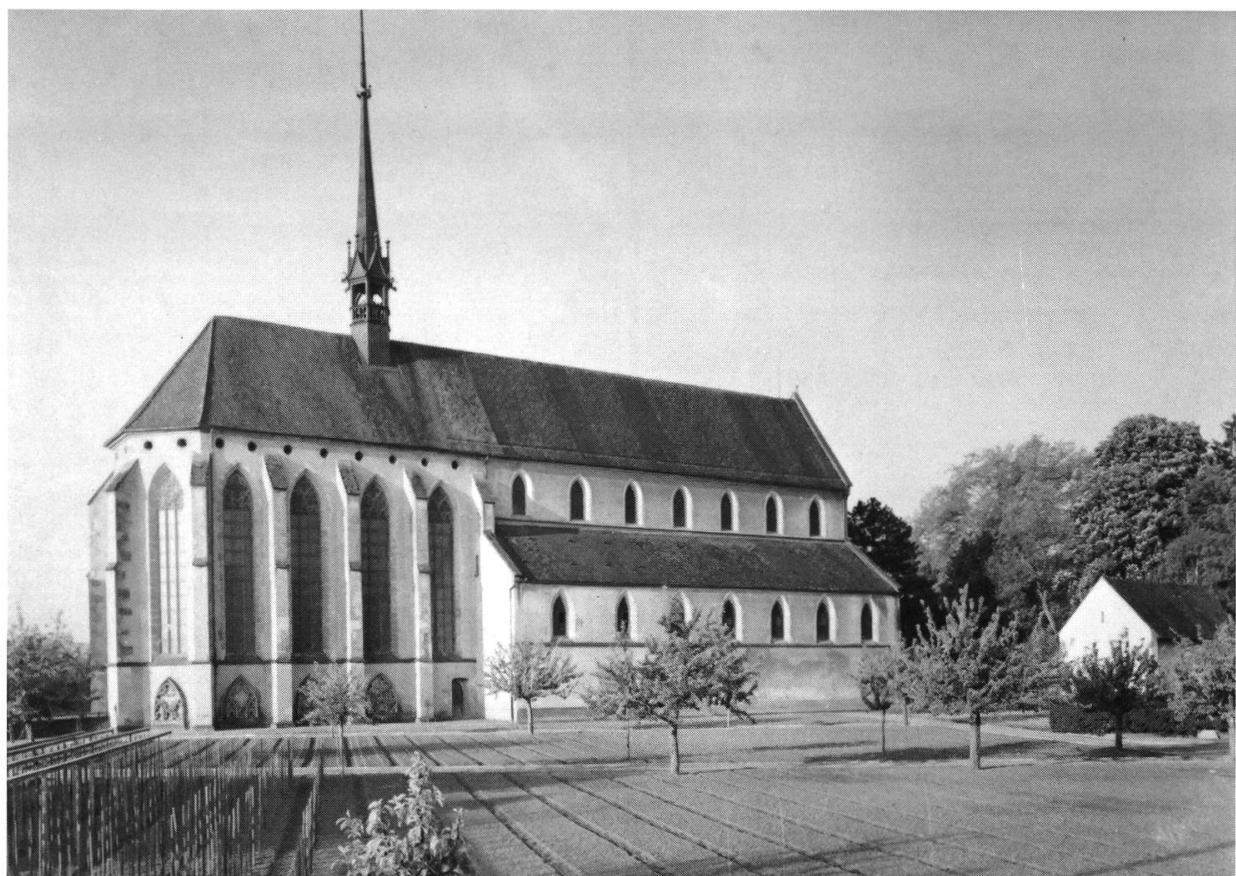
Vor der Restaurierung

Der Zustand der Klosterkirche war besorgnisrerend: Die Fundamente waren durchfeuchtet, aufsteigende Feuchtigkeit zerstörte Mauerwerk und Verputz, der Fassadenputz sandete ab. Beim Sandstein der Strebepfeiler waren Abschieferungen festzustellen. Die Dachkonstruktion über dem Chor war rund 70 cm aus dem Lot, da die Windverstrebungen fehlten. Einzelne Sparren hatten sich aus den Holzverbindungen herausgelöst, so dass sich das Dachgesims bis zu 32 cm nach aussen verschob. Die Dachstühle über den Seitenschiffen wiesen morsche Holzteile auf. Die Dachrinnen waren durchlöchert, Wasser drang daher in die Wände ein. Im Innern waren fast auf dem gesamten Boden Feuchtigkeitsschäden sichtbar, ebenso an den Grabplatten und den Tischgräbern, gleichfalls in den unteren Bereichen der Wände. Es zeigten sich Salzausblühungen und die Kalktünche blätterte oder sandete ab. – Eine Restaurierung war unumgänglich. Am 12. Januar 1982 beschloss der Grosse Rat die Instandsetzung der Klosterkirche Königsfelden.
