**Artikel:** Die Instandstellung der Bremgarter Reussbrücke  
**Autor:** Vögele, Konrad  
**DOI:** <https://doi.org/10.5169/seals-965469>

# Die Instandstellung der Bremgarter Reussbrücke

VON KONRAD VÖGELE

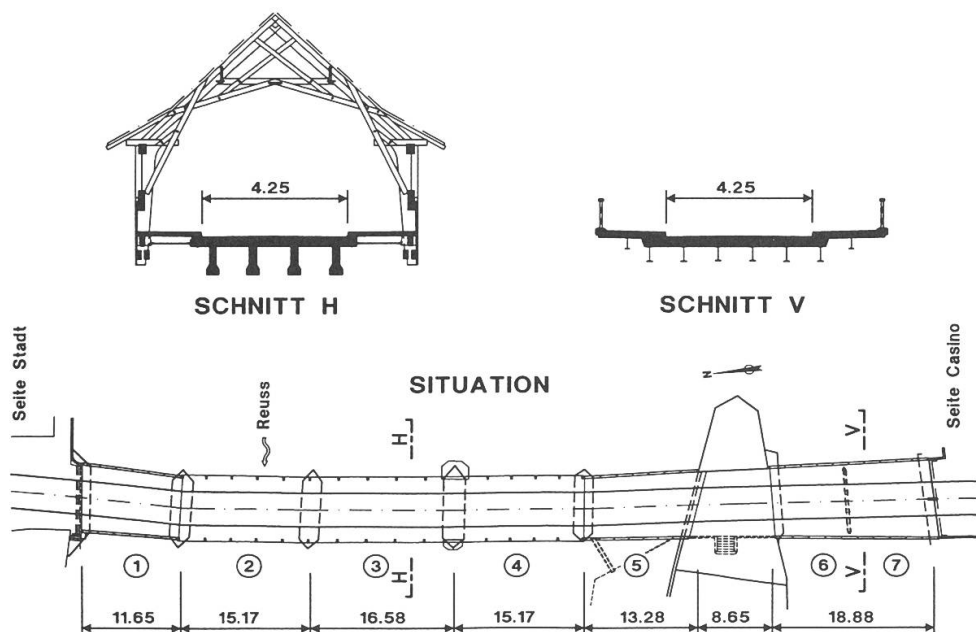
Eine erste Inspektion an der Untersicht erfolgte 1994 mit dem Pontonierfahrverein. Dabei stellte man fest, dass die tragende Holzkonstruktion stark gelitten hatte und eine umfassende Wiederherstellung nötig war.

Die zu niedrige lichte Höhe im Fahrbahnbereich der alten Holzbrücke hatte immer wieder zu Beschädigungen der Dachkonstruktion durch Lastwagen geführt. Entsprechende Reparaturen wurden periodisch ausgeführt.

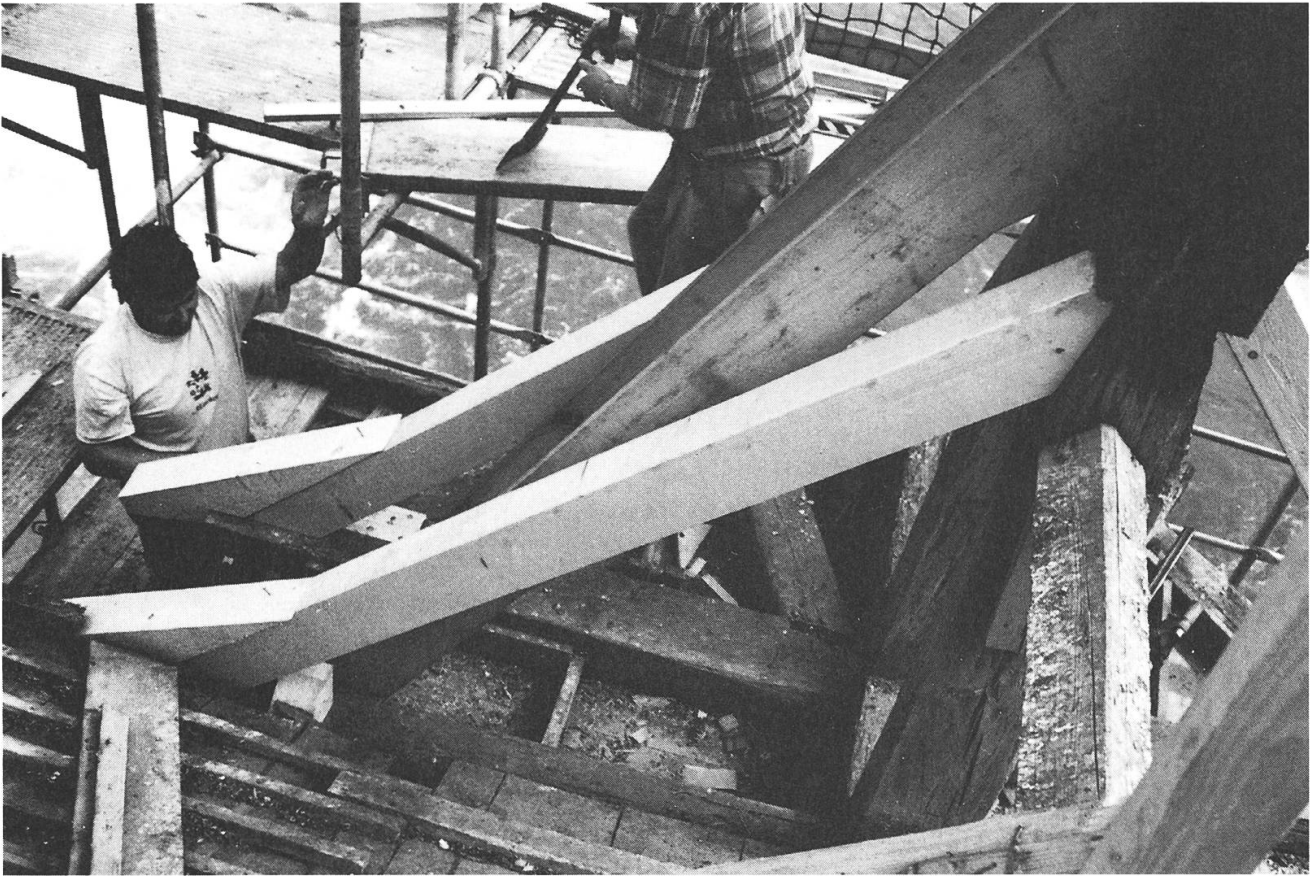
**Instandstellung der  
Agatha-Kapelle**

Die beiden Kapellen stellte man zudem in Zusammenarbeit mit der Denkmalpflege innen und aussen instand. Bei der Agatha-Kapelle musste der Dachstuhl neu erstellt werden; die Glocke wurde ausgebessert und ein neues Bronze-Gleitlager eingebaut.

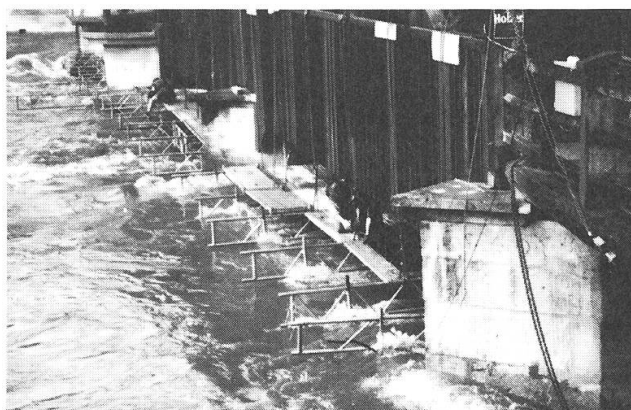
Am 11. Juni 1997, 17.00 Uhr, wurde die letzte noch anzubringende Leiste angenagelt. Ca. 12 Stunden später löste das Kraftwerk Bremgarten-Zufikon um 5.15 Uhr Hochwasseralarm aus. Das Hochwasser von  $640 \text{ m}^3/\text{s}$  stieg so rasch an, dass nur gerade die aufgehende Gerüstung bei den Kapellen und an der Aussenverkleidung entfernt werden konnte. Um 7.10 Uhr mussten alle Arbeiter das Gerüst fluchtartig verlassen, da höchste Lebensgefahr bestand.

Wenig später informierte die Kantonspolizei die Bauleitung, dass oberhalb der Brücke grosse Holzmengen und ein Schiffssteg mit 12 vertäuten Booten zu erwarten wären. Da in jenem Moment bei Öffnung 2 grosse Gefahr eines Einsturzes der Brücke bestand, beschloss man, das Gerüst an dieser Öffnung um 7.45 Uhr durch die Feuerwehr kappen zu lassen und den Fluten zu überlassen. Dank raschem Einsatz von Feuerwehr, Polizei, Bauamt und der Gerüstfirma – ca. 40 Mann waren im Einsatz – gelang das Vorhaben.
