Artikel: Das Tätschdachhaus an der Schodolergasse 18

Das Tätschdachhaus an der Schodolergasse 18

Ein Kurzbericht über den Umbau 1996 / 1997

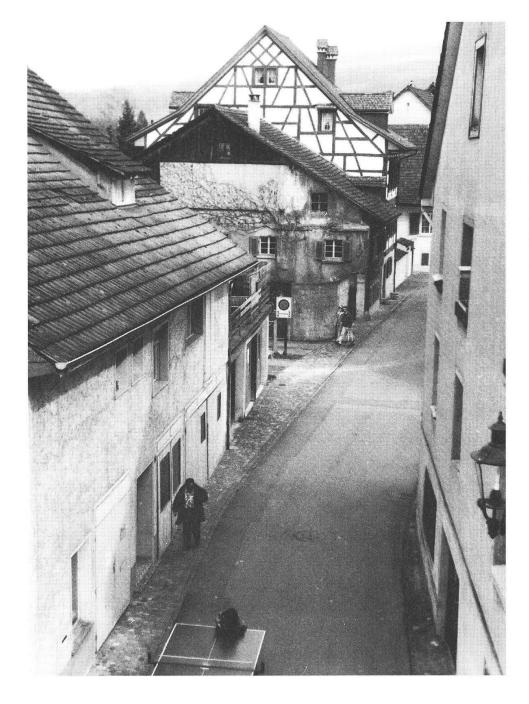
Vor der Renovation:
Bescheiden duckt sich
das unansehnlich
gewordene kleine
Tätschdachhaus unter
die hohen Giebel der
Nachbargebäude.

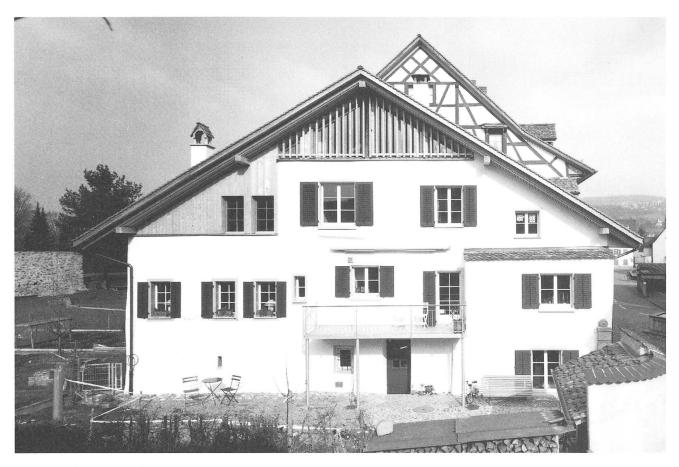
Nach der Renovation:
Die überlieferte
Gliederung des Baus und
die modernen Ergänzungen drücken sich im
bewegten Spiel der
Fenstergrössen, der Vorund Rücksprünge der
Fassade und der
unterschiedlichen
Baumaterialien aus.
