Artikel: Das Tätschdachhaus an der Schodolergasse 18

Das Tätschdachhaus an der Schodolergasse 18

Ein Kurzbericht über den Umbau 1996 / 1997

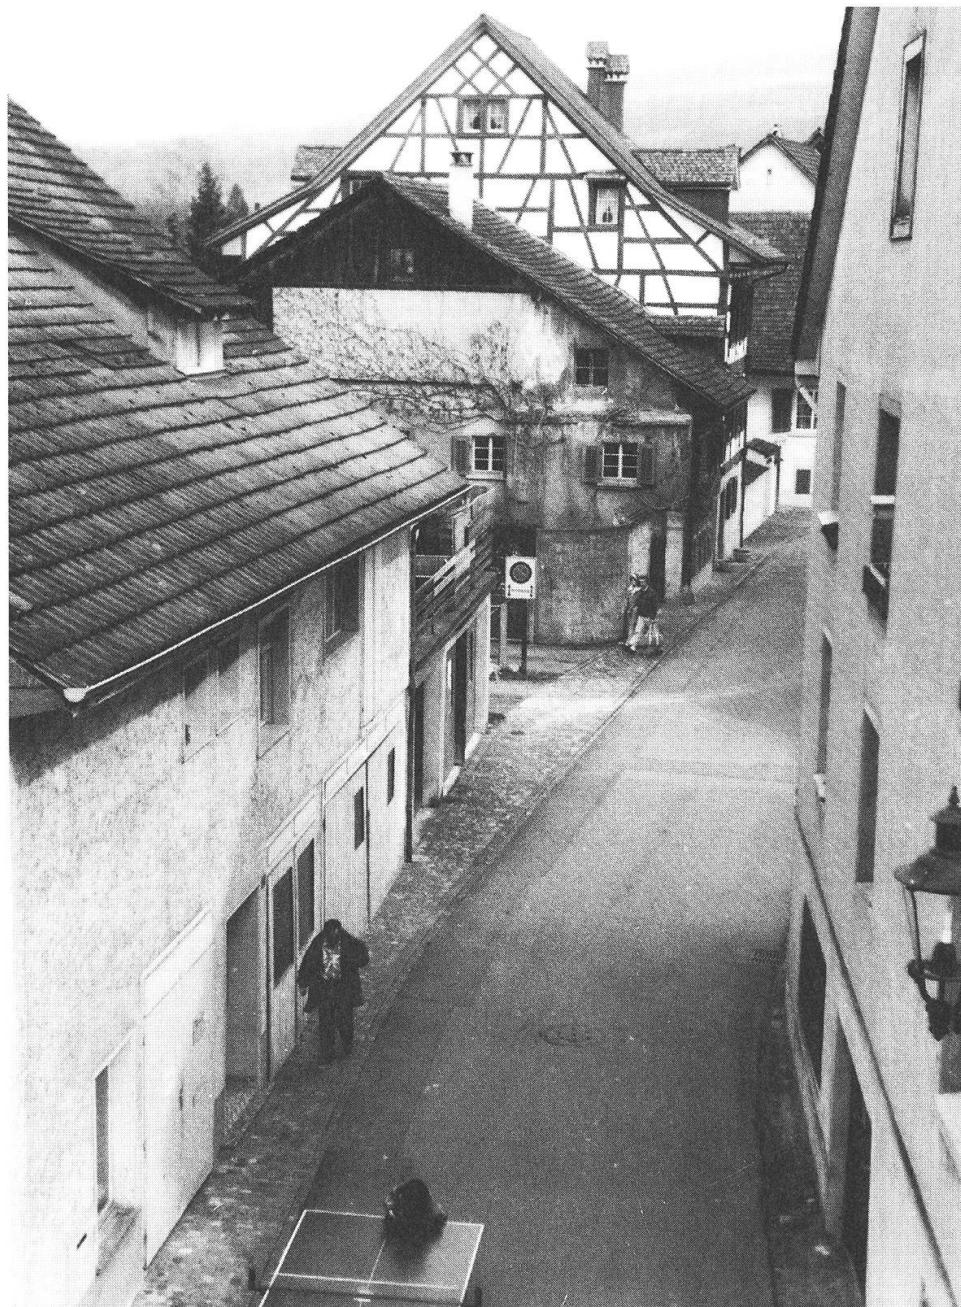
Um 1950 war im Obergeschoss die Decke im Wohnraum höher gesetzt worden, und man hatte Nassräume eingerichtet. Etwa 1985 wurde das Obergeschoss nochmals mit bescheidenem Aufwand saniert. Dieser bewohnbare Teil des Hauses – eine kleine 4-Zimmerwohnung – entsprach aber nicht unseren Anforderungen, und der verlotterte Zustand des Dachgeschosses bot ein trostloses Bild. Es regnete herein, und die Böden und Decken lagen zum Teil schräg, da sich die Hausfront früher um ca. 20 cm in Richtung zur Gasse hin gesenkt hatte.

Vor der Renovation:
**Bescheiden duckt sich
das unansehnlich
gewordene kleine
Tätschdachhaus unter
die hohen Giebel der
Nachbargebäude.**

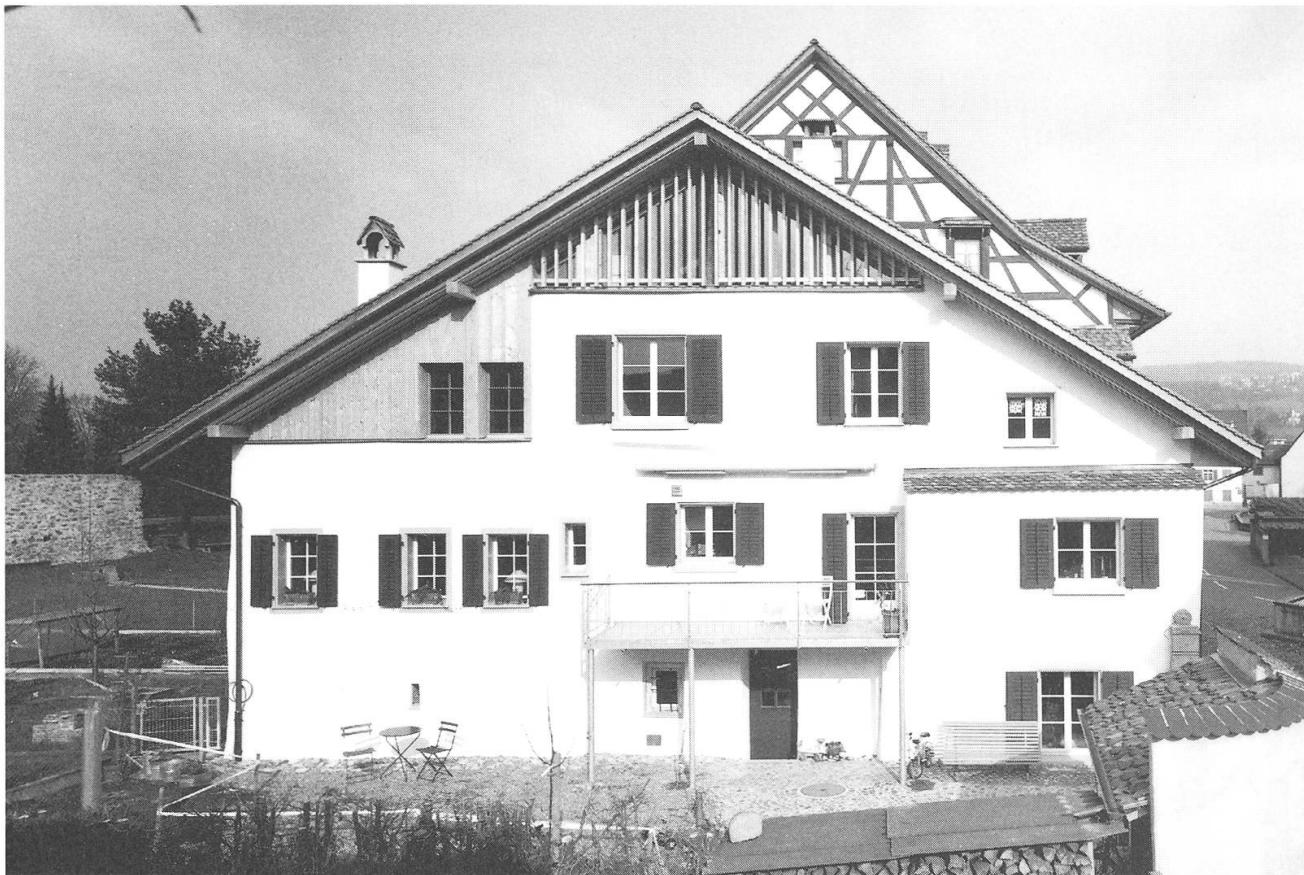
Nach der Renovation:
Die überlieferte Gliederung des Baus und die modernen Ergänzungen drücken sich im bewegten Spiel der Fenstergrössen, der Vor- und Rücksprünge der Fassade und der unterschiedlichen Baumaterialien aus.

Das Bruchstein- und Bollensteinmauerwerk der Aussenmauern wird von schadhaftem Mauermörtel und Zementverputz befreit, mit Dämmputz neu verputzt und durch eine Sickerpackung im Unterterrainbereich gegen die Einwirkungen der äusseren Feuchtigkeit geschützt. Auch das Holzwerk (Riegelbau) der Gebäudehülle wird gegen Durchfeuchtung geschützt und neu verputzt. Für den Farbanstrich wird eine reine Silikatfarbe verwendet.

Anstelle der alten Verschalungen an der Giebelseite entstehen im 1. Dachgeschoss eine Fassadenschalung mit Deckleisten und im Giebelfeld des 2. Dachgeschosses moderne Sichtblenden in Tanne natur. Das Dachgesims besteht aus naturbelassener Lärche.

Die Fenster- und Türgewände im massiven Mauerwerk bestehen aus Mägenwiler Muschelkalkstein; sie werden handscharriert und erhalten einen Silikonfarbanstrich. In den Riegelwandkonstruktionen werden die Fensterleibungen aus Holz erneuert und mit einem Kunstharzanstrich versehen. Die Fenster bestehen
