# **Ein Haus aus der Wiederaufbauphase nach dem grossen Unterstadtbrand vom 14. März 1434**

VON THEO FREY

*Anlässlich der Renovation des Hauses Schodolergasse 18 erhielt die Kantonsarchäologie die Möglichkeit zu einer Bauuntersuchung. Eine erste Untersuchungsetappe fand im Januar 1996 statt, wobei wir uns auf das Hausinnere beschränkten. Erst in einem fortgeschrittenem Umbaustadium, nachdem der Aussenverputz entfernt und das Haus eingerüstet war, konnten wir uns in einer zweiten Etappe den Fassaden zuwenden. An der Untersuchung beteiligt waren Peter Frey, Hannes Froelich und Theo Frey.*

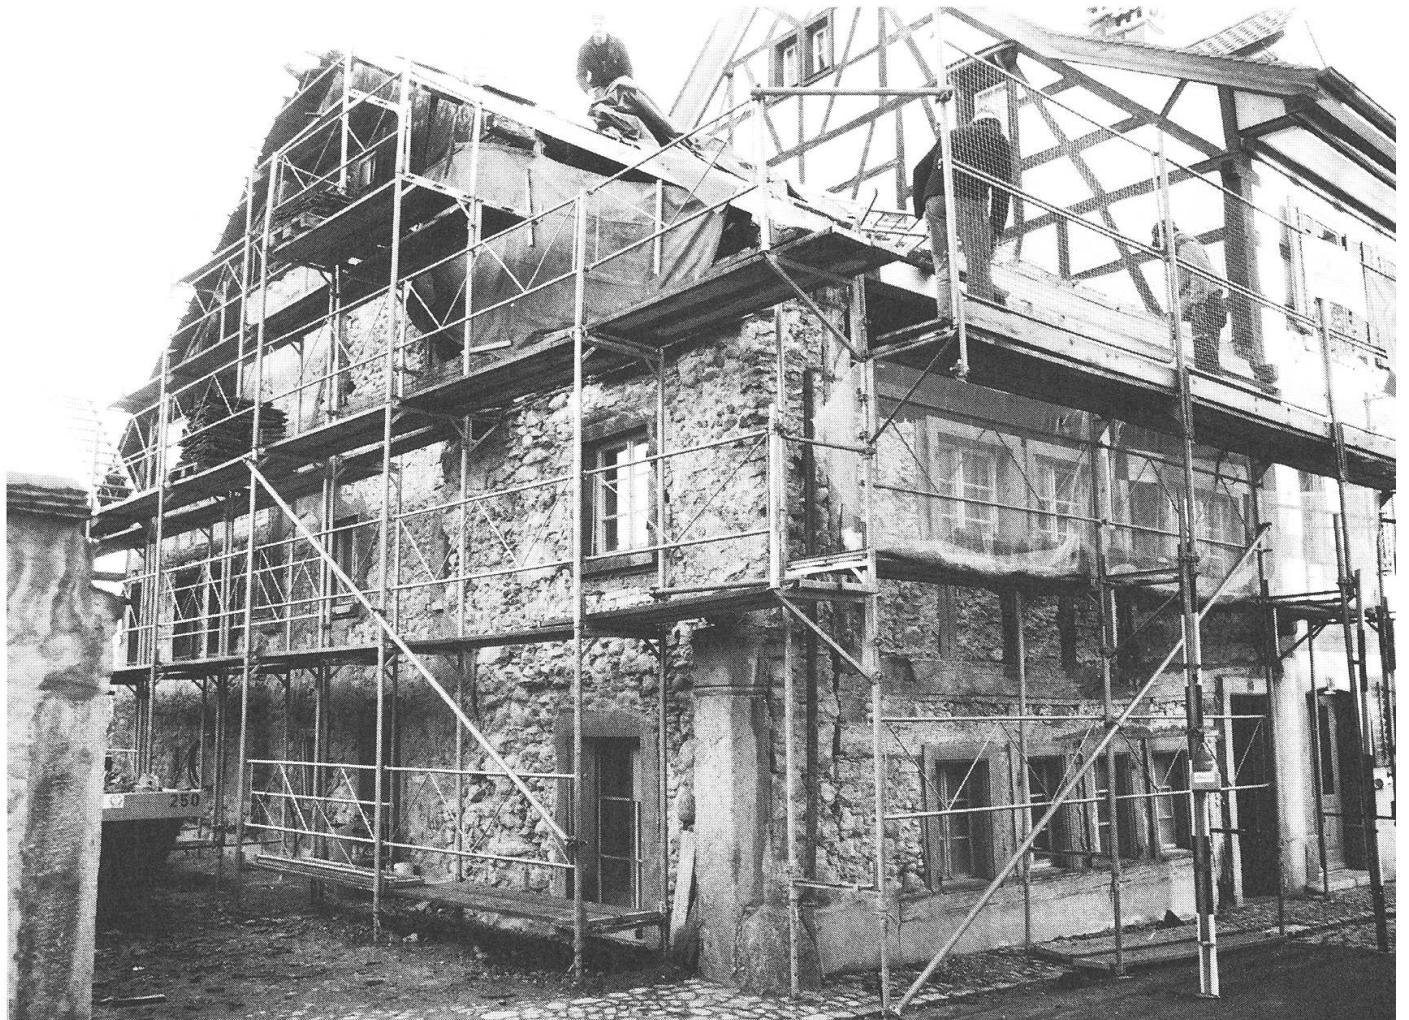
*Abb. 3:*  
**Ost- und Südfassade**  
(Photo Theo Frey,  
Kantonsarchäologie)

Das Wohngeschoss weist naturgemäß am meisten Veränderungen an der sekundären Substanz auf. So sind leider keinerlei Teile der Austattung (Öfen, Feuerwerke, Türen, Buffets, Bodenbeläge etc.) erhalten geblieben. Teilweise noch vorhanden sind die originalen Deckengefüge. Bedauerlicherweise wurde in einem als Stube zu betrachtenden Raum die Decke um 1900 erneuert und geradegelegt. Hingegen sind auch hier aufgrund erhaltener Rähmhölzer Spuren der konstruktiven Vergangenheit zu sehen. Die Befensterung wurde neuzeitlich rundherum erneuert (**Abb. 3**).

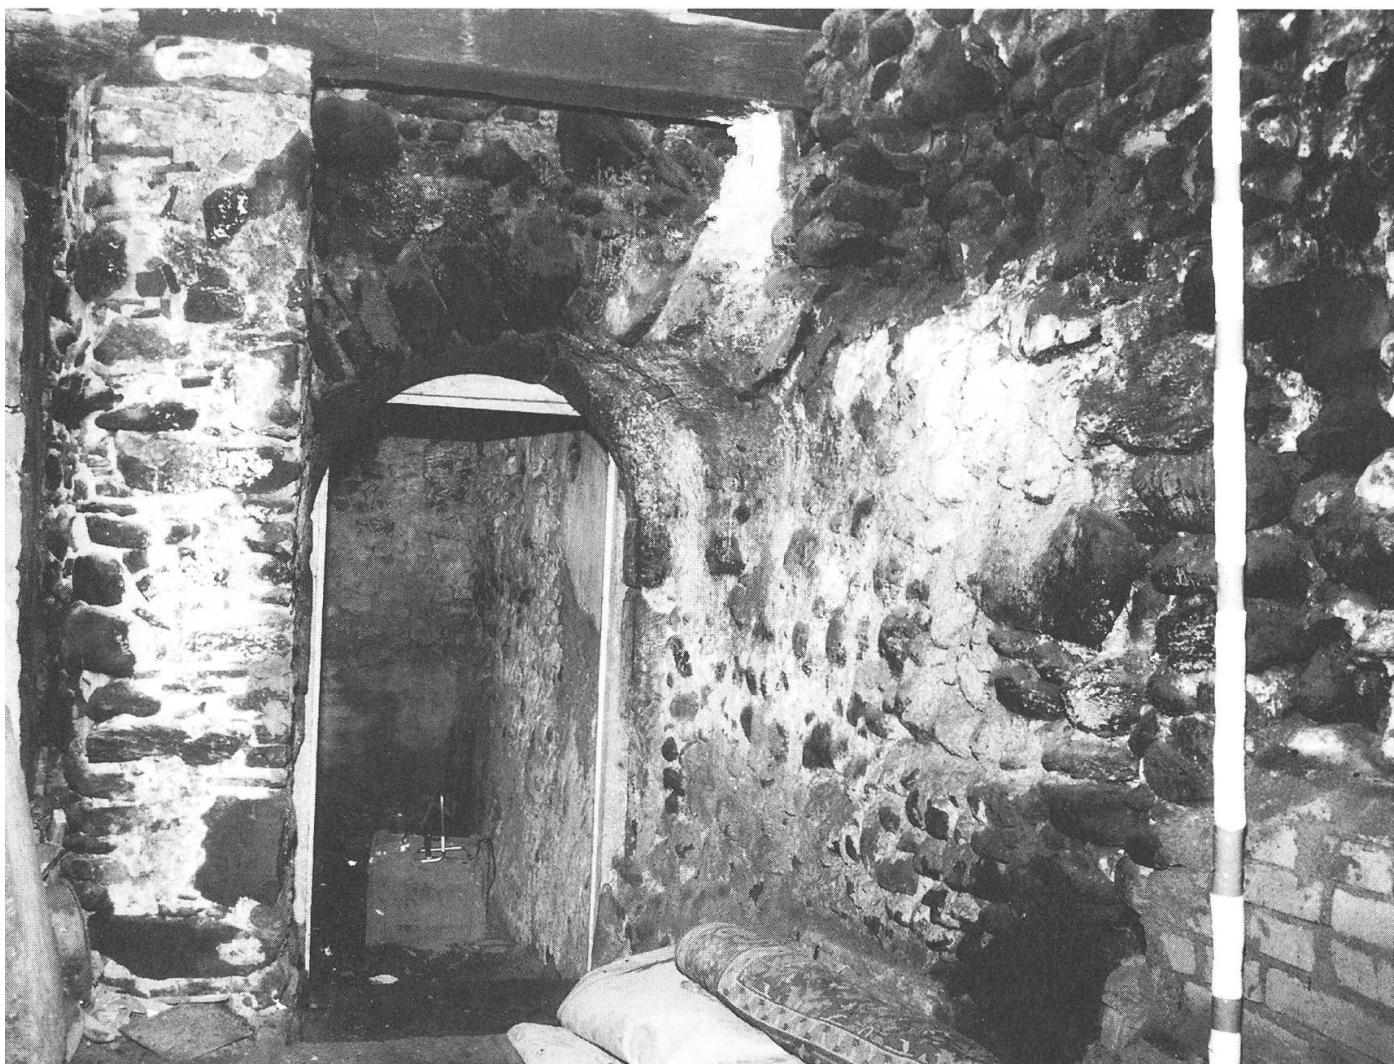
*Abb. 5:*  
**Kellerhals im  
Erdgeschoss**  
(Photo Theo Frey,  
Kantonsarchäologie)

Vom Korridor her gelangt man durch den Kellerhals zum Keller 1 (**Abb. 5**). Bei diesem Raum handelt es sich jedoch nicht um die erwartete Fortsetzung des altertümlich wirkenden Kellerhalses. Im Gegenteil scheint dieser Raum Bestandteil eines späteren Umbaus gewesen zu sein, wobei die Deckenbalken, deren Alter dendrochronologisch gesichert ist (Proben 21–26 von 1436/37), übernommen wurden. Auch hier sind die Fachen der Balken nicht ausgefüllt, was für den oben gelegenen Raum eine sehr schlechte Isolation gegen aufsteigende Feuchtigkeit, Schall und Kälte bedeutet. Solche Details legen dem Betrachter die Vermutung nahe, dass es sich bei den Erbauern dieses Hauses um ärmliche Leute gehandelt haben könnte.

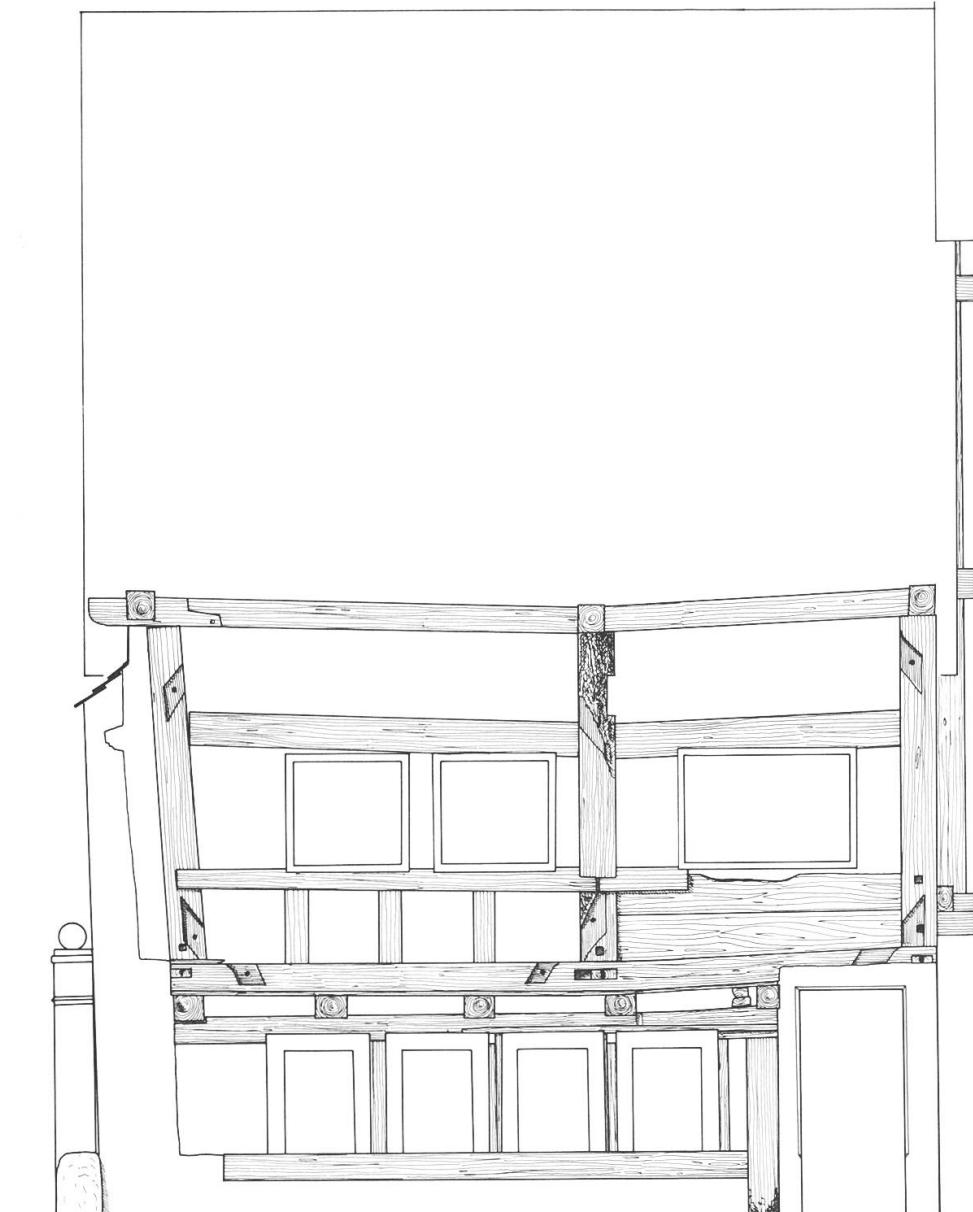
*Abb. 8:*  
**Ostfassade;**  
die Fassadenbreite  
beträgt 7,7 m.  
(Zeichnung Peter Frey,  
Kantonsarchäologie)

Nach der Entfernung des Verputzes wurde die Konstruktion in ihrer Gesamtheit zugänglich. Das Fachwerk ist zu Teil in einem bedenklichen Zustand: Eine böse Faulstelle befindet sich am Mittelposten unterhalb der Dachpfette, eine weitere, besorgnis-

erregende am Ende des Pfostens neben dem Türgewände. Kaum ein Balken des Riegelwerks ist noch horizontal oder vertikal ausgerichtet; alles wirkt schief und vernachlässigt.

Zirka 40 cm oberhalb des Gassenniveaus beginnt die eigentliche Fachwerkkonstruktion. Eine erste Pfette, in diesem Fall ein Bundbalken, der zugleich als Unterzugsbalken der Fenster im Erdgeschoss dient, bildet den untersten Facheinbau. Es folgen vier Pfosten, welche die Fenster trennen. Eine Pfette, die ebenso als Träger der Deckenbalkenlage der Werkstatt fungiert, bildet den Abschluss dieses Rahmenstückes. Die folgende Balkenlage ist dendrochronologisch datiert (ausser dem südlichsten Balken) und weist auf das Fälldatum 1436/37 hin (Proben 12–16).

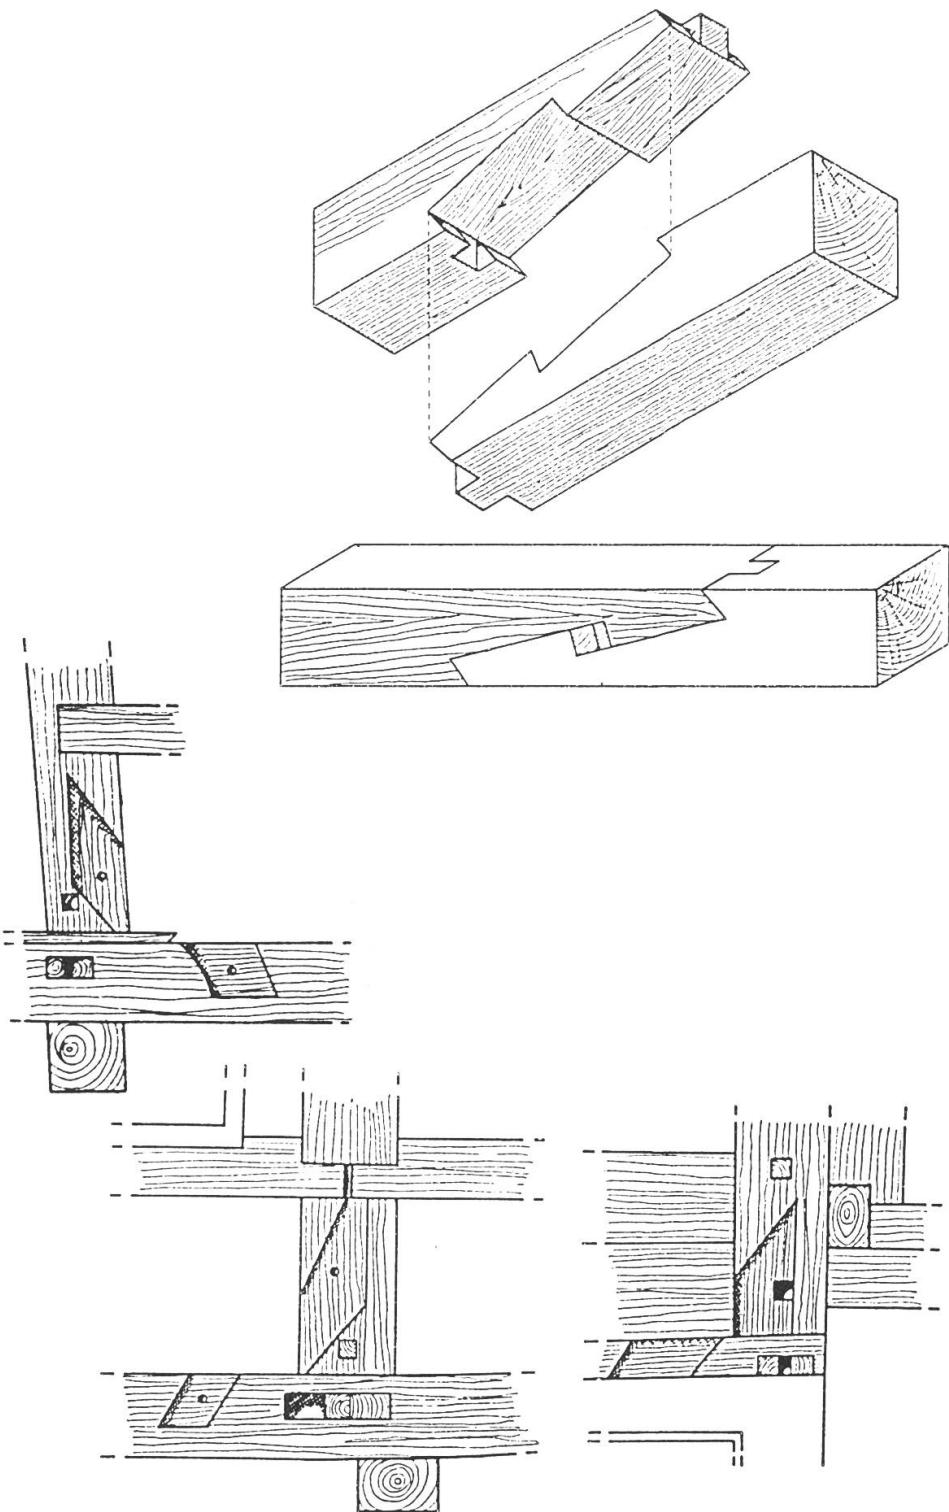
Auf der Balkenlage ruht die Schwelle des Obergeschosses (bzw. die Pfette des Erdgeschosses), die interessante Konstruktionsmerkmale aufweist: Da sind zunächst die schiefwinkligen, schwabenschwanzförmigen Blattnegative zu erwähnen, die zwar auf Nord-, Süd- und Mittelständer zielen, es durch ihre Ausrichtung aber verunmöglichen, dass die Schwelle mit den Ständern durch Büge verstrebten werden könnte. Unterhalb der Mittelstrebe ist in die Schwelle ein viel zu grosses, rechteckiges Zapfenloch eingelassen, um die beiden Elemente zu verbinden (**Abb. 9**).

Der Dachgiebelbalken liegt auf dem Ständerwerk auf, wobei der südliche Teil einst ersetzt werden musste. Anscheinend entschied man sich, womöglich um den Kostenaufwand gering zu halten, einen Teil des Dachgiebelbalkens auf dem südlichen Ständer zu belassen und den neuen Giebelbalken mittels der sehr alten und heute nicht mehr verwendeten Technik des Jupiterschnittes zu verbinden (**Abb. 10**).

*Abb. 10:*  
**Balkenverbindung «Jupiterschnitt»;**  
ohne Massstab.  
(Zeichnung Theo  
Frey, Kantonsar-  
chäologie)

*Abb. 9:*  
**Negative der  
Verblattungen der  
Ostfassade;**  
ohne Massstab.  
(Zeichnung Theo  
Frey, Kantonsar-  
chäologie)

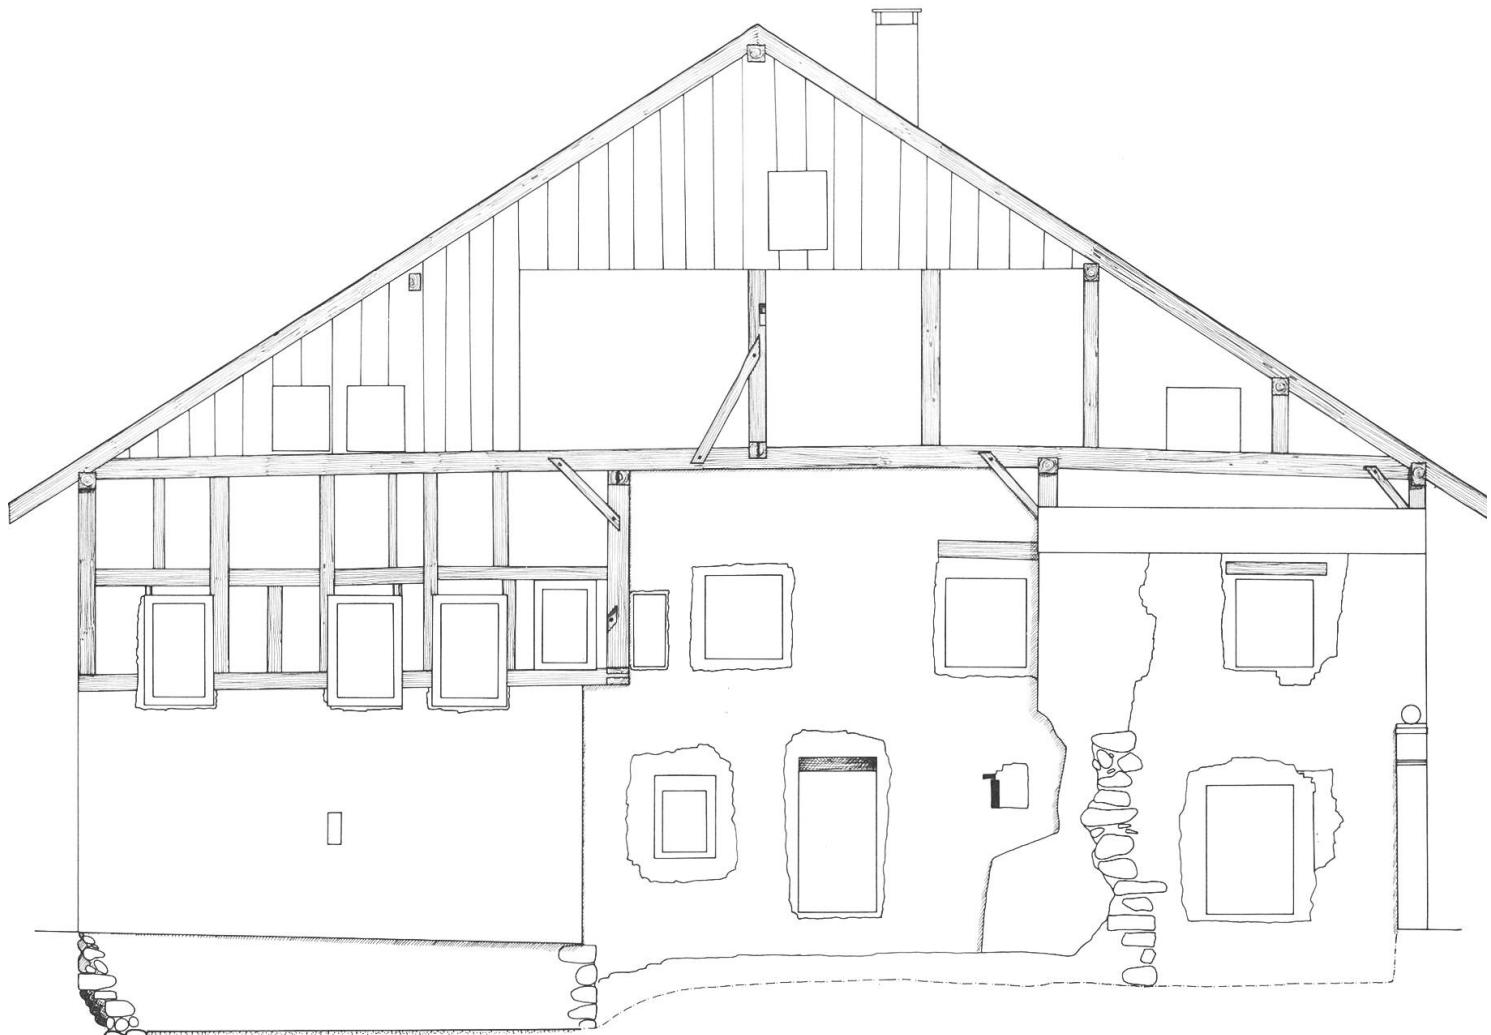
*Abb. 11:  
Südfassade;  
die Fassadenbreite  
beträgt 15,45 m.  
(Zeichnung Peter Frey  
Kantonsarchäologie)*

Ein besonderes Merkmal dieser Fassade fällt dem Betrachter als erstes auf: Die markant hervortretende Aufteilung in einen linken, rechten und mittleren Fassadenabschnitt, erkenntlich durch die aus der Fassadenflucht vor- beziehungsweise einspringenden Hausteile.

Im westlichen Teil der Südfassade, im Bereich von Zimmer 2, wurde über der gemauerten Kellerwand das gesamte Fachwerk ersetzt. Gleichzeitig veranlasste man die Kürzung eines Ständers, der den Dachgiebelbalken trägt, und entfernte den unteren seiner beiden Büge. Wie das schwälbenschwanzförmige Blattnegativ zeigt, müsste dieser Bug mit einem ebenfalls entfernten Balken auf dem Niveau der Decke des Kellers 1 verbunden gewesen sein, auf dessen östlichem Ende der damals ungekürzte Pfosten gestanden haben muss. An dieser Stelle ist die Baunaht zu lokalisieren, welche den mittleren Hausmittelteil um 20 cm zurückspringen lässt.

Im Mittelteil sind im Bereich Erdgeschoss und Obergeschoss auf Fassadenseite ausser den Fensterstürzen keine Holzkonstruktionen vorhanden. Erst im Dachgeschoss sind drei der vier vorhandenen, südseitigen Stuhlpfosten von aussen her ersichtlich; derjenige, der die Firstpfette unterstützt, ist mit einem Bug mit dem Dachgiebelbalken verstrebtt. Das Alter dieser Stuhlpfosten dürfte mit demjenigen der datierten Bauhölzer übereinstimmen.

Eine weitere Baunaht begrenzt den östlichen Hausteil gegenüber dem mittleren; an dieser Stelle springt die Fassade um 50 cm vor. Eine anscheinend nicht fertiggestellte Abbruchzone lässt einen die Möglichkeit in Betrachtung zu ziehen, es könnte sich hier um das Relikt eines ehemals angebauten Gebäudes handeln. Nur eine Untersuchung im südlichen Fundamentbereich könnte uns hier die nötige Klarheit verschaffen; doch ist dies nicht Gegenstand der gegenwärtigen Ermittlungen.
