Ein Haus aus der Wiederaufbauphase nach dem grossen Unterstadtbrand vom 14. März 1434

VON THEO FREY

Anlässlich der Renovation das Hauses Schodolergasse 18 erhielt die Kantonsarchäologie die Möglichkeit zu einer Bauuntersuchung. Eine erste Untersuchungsetappe fand im Januar 1996 statt, wobei wir uns auf das Hausinnere beschränkten. Erst in einem fortgeschrittenem Umbaustadium, nachdem der Aussenverputz entfernt und das Haus eingerüstet war, konnten wir uns in einer zweiten Etappe den Fassaden zuwenden. An der Untersuchung beteiligt waren Peter Frey, Hannes Froelich und Theo Frey.

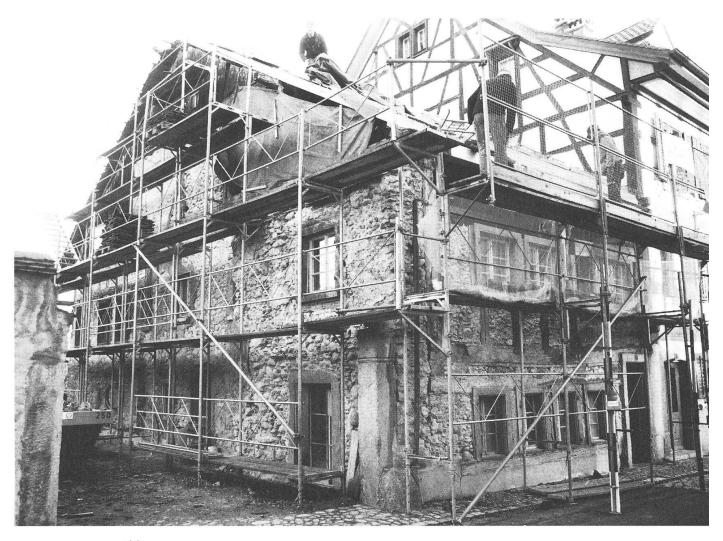
Abb. 3: Ost- und Südfassade (Photo Theo Frey, Kantonsarchäologie)

Das Wohngeschoss weist naturgemäss am meisten Veränderungen an der sekundären Substanz auf. So sind leider keinerlei Teile der Austattung (Öfen, Feuerwerke, Türen, Buffets, Bodenbeläge etc.) erhalten geblieben. Teilweise noch vorhanden sind die orginalen Deckengefüge. Bedauerlicherweise wurde in einem als Stube zu betrachtenden Raum die Decke um 1900 erneuert und geradegelegt. Hingegen sind auch hier aufgrund erhaltener Rähmhölzer Spuren der konstruktiven Vergangenheit zu sehen. Die Befensterung wurde neuzeitlich rundherum erneuert (Abb. 3).

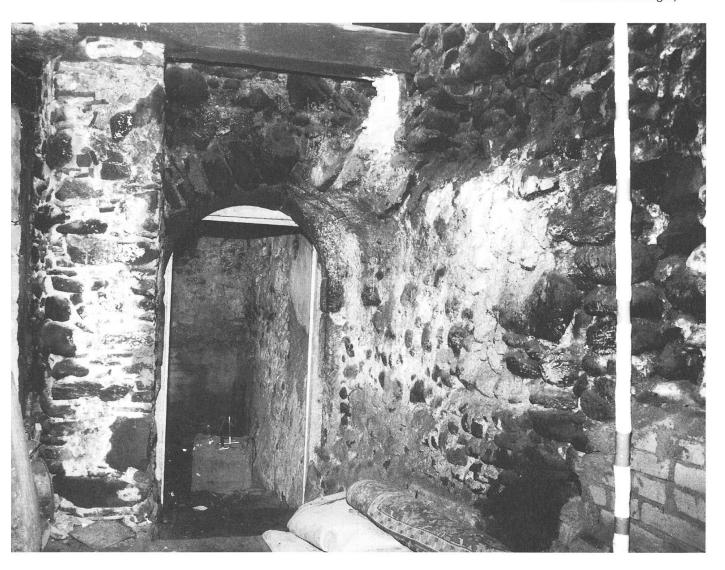
Abb. 5: Kellerhals im Erdgeschoss (Photo Theo Frey, Kantonsarchäologie)

Am westlichen Ende des Korridors tritt man durch einen Kellerhals mit Rundbogen in den Keller 1. Der Kellerhals ist mit Bruchund Bollensteinen gefertigt, die mit einem crèmefarbigen Mörtel gemauert wurden; die Steine sind russgeschwärzt, was für das zeitweilige Vorhandensein einer offenen Feuerstelle (Rauchküche) hinweist (Abb. 5). Die ganze Konstruktion hinterlässt dem Betrachter den Eindruck eines sehr frühen Einbaus; dem dendrochronologischen Dossier zufolge wurde die Proben Nummer 21 und 22 aus den darüberliegenden Deckenbalken in das Jahr 1436/37 bestimmt, während die nord-süd verlaufende Pfette in jüngerer Zeit ausgewechselt worden ist.

Vom Korridor her gelangt man durch den Kellerhals zum Keller 1 (Abb. 5). Bei diesem Raum handelt es sich jedoch nicht um die erwartete Fortsetzung des altertümlich wirkenden Kellerhalses. Im Gegenteil scheint dieser Raum Bestandteil eines späteren Umbaus gewesen zu sein, wobei die Deckenbalken, deren Alter dendrochronologisch gesichert ist (Proben 21–26 von 1436/37), übernommen wurden. Auch hier sind die Fachen der Balken nicht ausgefüllt, was für den oben gelegenen Raum eine sehr schlechte Isolation gegen aufsteigende Feuchtigkeit, Schall und Kälte bedeutet. Solche Details legen dem Betrachter die Vermutung nahe, dass es sich bei den Erbauern dieses Hauses um ärmliche Leute gehandelt haben könnte.

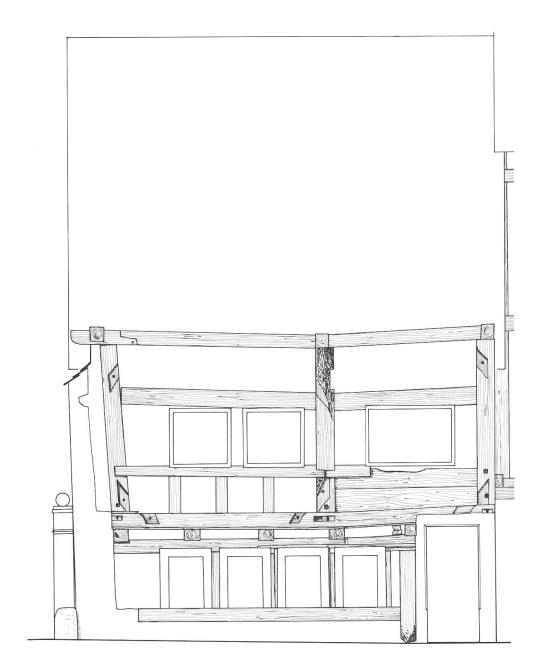
Abb. 8:
Ostfassade;
die Fassadenbreite
beträgt 7,7 m.
(Zeichnung Peter Frey,
Kantonsarchäologie)

Nach der Entfernung des Verputzes wurde die Konstruktion in ihrer Gesamtheit zugänglich. Das Fachwerk ist zu Teil in einem bedenklichen Zustand: Eine böse Faulstelle befindet sich am Mittelpfosten unterhalb der Dachpfette, eine weitere, besorgnis-

erregende am Ende des Pfostens neben dem Türgewände. Kaum ein Balken des Riegelwerks ist noch horizontal oder vertikal ausgerichtet; alles wirkt schief und vernachlässigt.

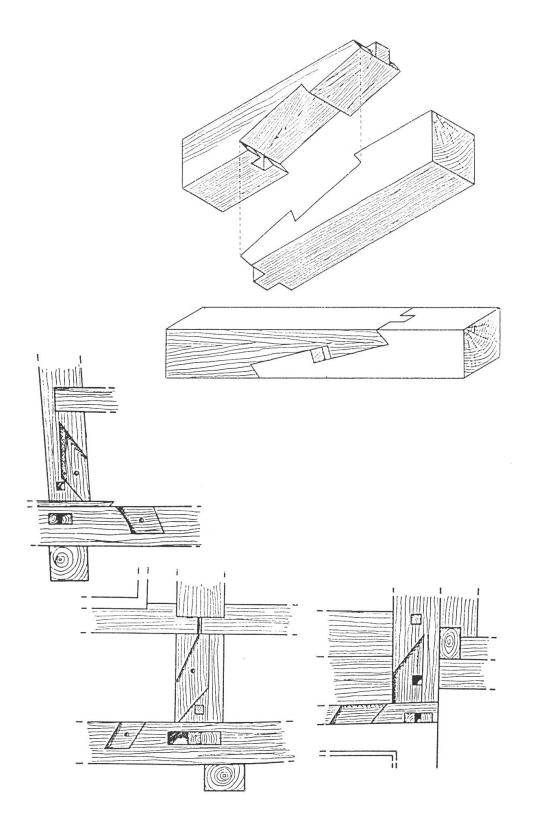
Abb. 10:
Balkenverbindung
«Jupiterschnitt»;
ohne Massstab.
(Zeichnung Theo
Frey, Kantonsarchäologie)

Der Dachgiebelbalken liegt auf dem Ständerwerk auf, wobei der südliche Teil einst ersetzt werden musste. Anscheinend entschied man sich, womöglich um den Kostenaufwand gering zu halten, einen Teil des Dachgiebelbalkens auf dem südlichen Ständer zu belassen und den neuen Giebelbalken mittels der sehr alten und heute nicht mehr verwendeten Technik des Jupiterschnittes zu verbinden (Abb. 10).

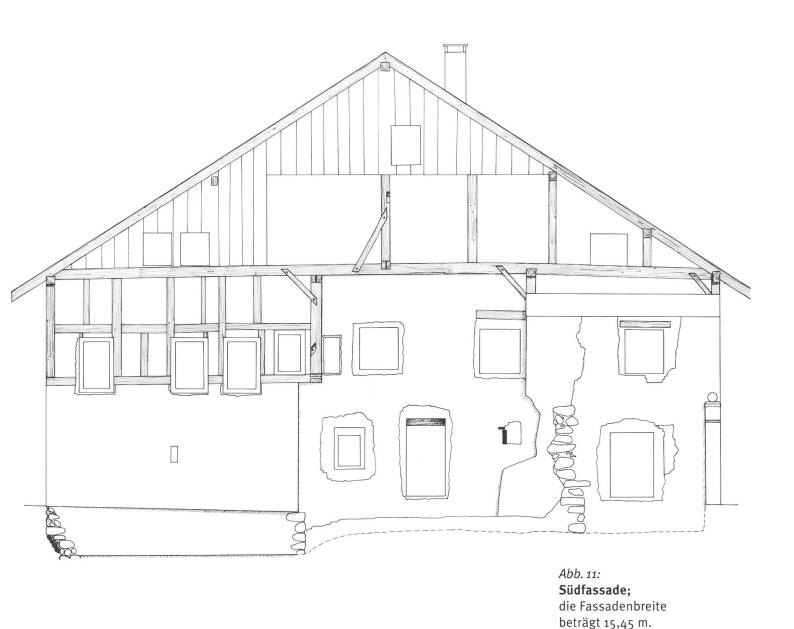
Ein besonderes Merkmal dieser Fassade fällt dem Betrachter als erstes auf: Die markant hervortretende Aufteilung in einen linken, rechten und mittleren Fassadenabschnitt, erkenntlich durch die aus der Fassadenflucht vor- beziehungsweise einspringenden Hausteile.

Dass diese Abschnitte mit zeitlich gegliederten Bauphasen in Zusammenhang stehen könnten, ist wahrscheinlich, zumal das Studium des Holzgerüstes eine solche Vermutung nahelegt.

Im westlichen Teil der Südfassade, im Bereich von Zimmer 2, wurde über der gemauerten Kellerwand das gesamte Fachwerk ersetzt. Gleichzeitig veranlasste man die Kürzung eines Ständers, der den Dachgiebelbalken trägt, und entfernte den unteren seiner beiden Büge. Wie das schwalbenschwanzförmige Blattnegativ zeigt, müsste dieser Bug mit einem ebenfalls entfernten Balken auf dem Niveau der Decke des Kellers 1 verbunden gewesen sein, auf dessen östlichem Ende der damals ungekürzte Pfosten gestanden haben muss. An dieser Stelle ist die Baunaht zu lokalisieren, welche den mittleren Hausmittelteil um 20 cm zurückspringen lässt.

Eine weitere Baunaht begrenzt den östlichen Hausteil gegenüber dem mittleren; an dieser Stelle springt die Fassade um 50 cm vor. Eine anscheinend nicht fertiggestellte Abbruchzone lässt einen die Möglichkeit in Betrachtung zu ziehen, es könne sich hier um das Relikt eines ehemals angebauten Gebäudes handeln. Nur eine Untersuchung im südlichen Fundamentbereich könnte uns hier die nötige Klarheit verschaffen; doch ist dies nicht Gegenstand der gegenwärtigen Ermittlungen.
