Artikel: Ein Haus aus der Wiederaufbauphase nach dem grossen
Unterstadtbrand vom 14. März 1434

Ein Haus aus der Wiederaufbauphase nach dem grossen Unterstadtbrand vom 14. März 1434

Anlässlich der Renovation des Hauses Schodolergasse 18 erhielt die Kantonsarchäologie die Möglichkeit zu einer Bauuntersuchung. Eine erste Untersuchungsetappe fand im Januar 1996 statt, wobei wir uns auf das Hausinnere beschränkten. Erst in einem fortgeschrittenem Umbaustadium, nachdem der Aussenverputz entfernt und das Haus eingerüstet war, konnten wir uns in einer zweiten Etappe den Fassaden zuwenden. An der Untersuchung beteiligt waren Peter Frey, Hannes Froelich und Theo Frey.

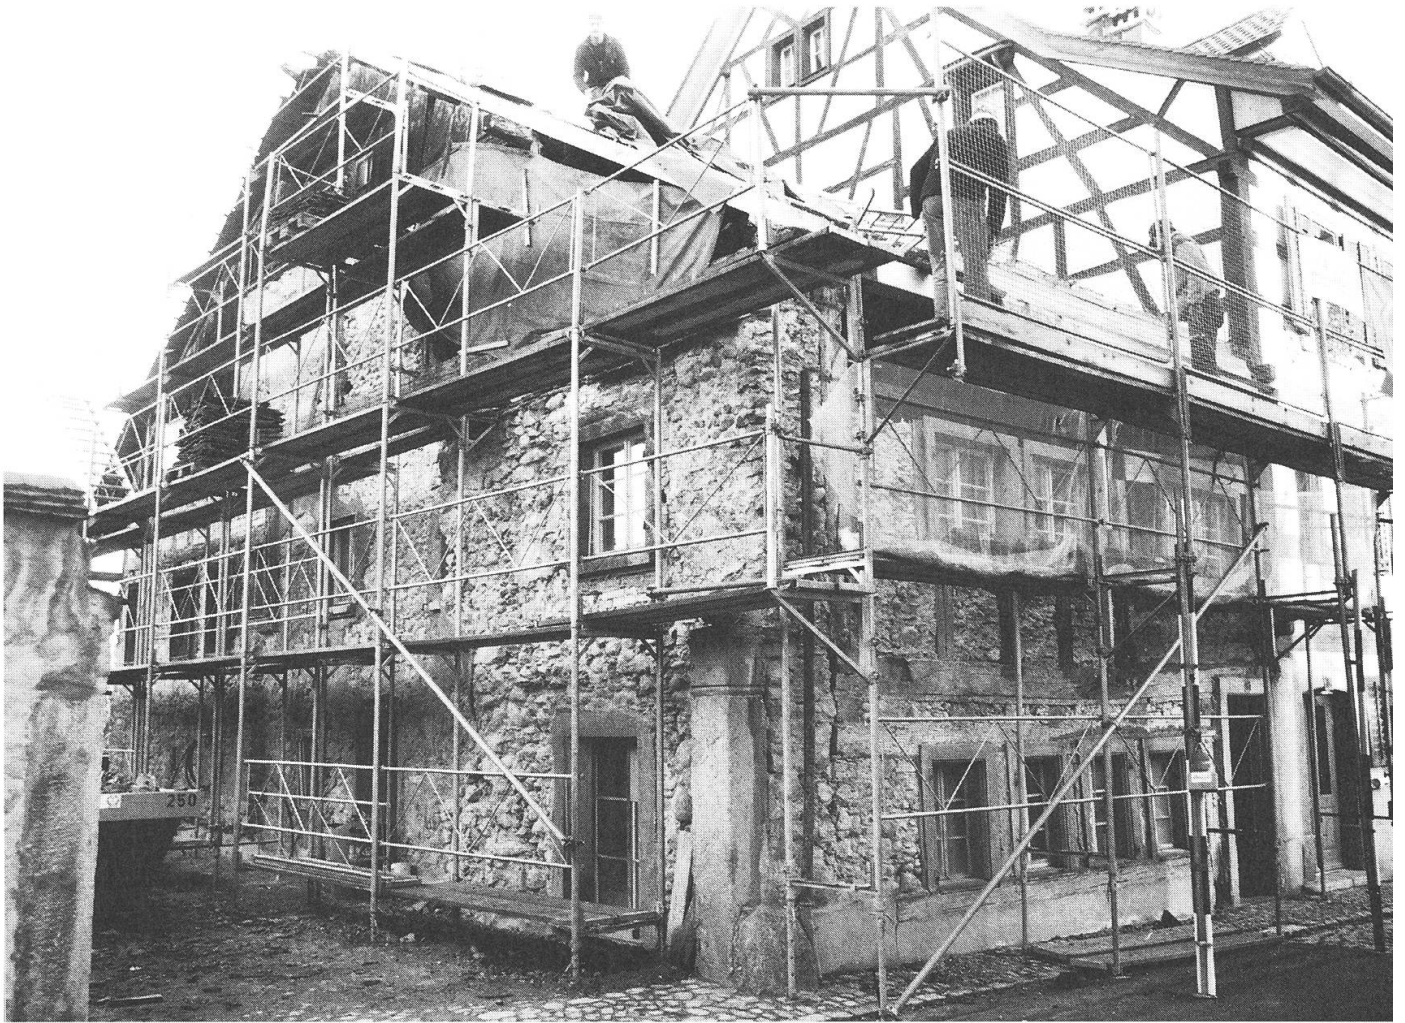
Abb. 3:
Ost- und Südfassade
 (Photo Theo Frey,
 Kantonsarchäologie)

Das Wohngeschoss weist naturgemäss am meisten Veränderungen an der sekundären Substanz auf. So sind leider keinerlei Teile der Ausstattung (Öfen, Feuerwerke, Türen, Buffets, Bodenbeläge etc.) erhalten geblieben. Teilweise noch vorhanden sind die originalen Deckengefüge. Bedauerlicherweise wurde in einem als Stube zu betrachtenden Raum die Decke um 1900 erneuert und geradegelegt. Hingegen sind auch hier aufgrund erhaltener Rähmhölzer Spuren der konstruktiven Vergangenheit zu sehen. Die Befensterung wurde neuzeitlich rundherum erneuert (**Abb. 3**).

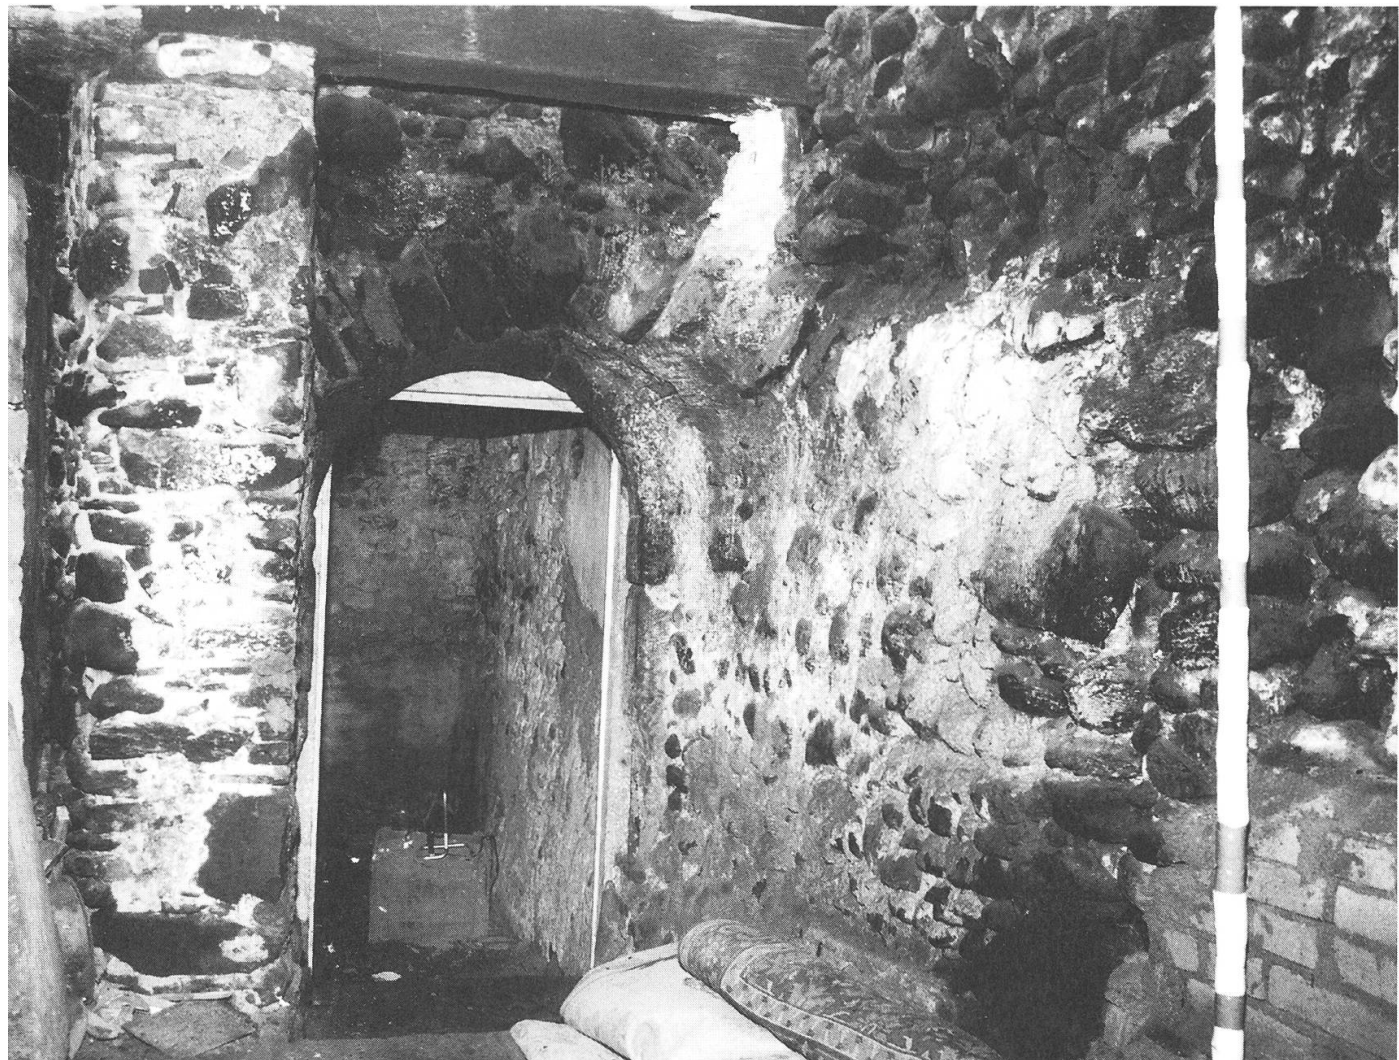
Abb. 5:
Kellerhals im Erdgeschoss
(Photo Theo Frey, Kantonsarchäologie)

Am westlichen Ende des Korridors tritt man durch einen Kellerhals mit Rundbogen in den Keller 1. Der Kellerhals ist mit Bruch- und Bollensteinen gefertigt, die mit einem cremefarbenen Mörtel gemauert wurden; die Steine sind russgeschwärzt, was für das zeitweilige Vorhandensein einer offenen Feuerstelle (Rauchküche) hinweist (**Abb. 5**). Die ganze Konstruktion hinterlässt dem Betrachter den Eindruck eines sehr frühen Einbaus; dem dendrochronologischen Dossier zufolge wurde die Proben Nummer 21 und 22 aus den darüberliegenden Deckenbalken in das Jahr 1436/37 bestimmt, während die nord-süd verlaufende Pfette in jüngerer Zeit ausgewechselt worden ist.

Vom Korridor her gelangt man durch den Kellerhals zum Keller 1 (**Abb. 5**). Bei diesem Raum handelt es sich jedoch nicht um die erwartete Fortsetzung des altertümlich wirkenden Kellerhalses. Im Gegenteil scheint dieser Raum Bestandteil eines späteren Umbaus gewesen zu sein, wobei die Deckenbalken, deren Alter dendrochronologisch gesichert ist (Proben 21–26 von 1436/37), übernommen wurden. Auch hier sind die Fachen der Balken nicht ausgefüllt, was für den oben gelegenen Raum eine sehr schlechte Isolation gegen aufsteigende Feuchtigkeit, Schall und Kälte bedeutet. Solche Details legen dem Betrachter die Vermutung nahe, dass es sich bei den Erbauern dieses Hauses um ärmliche Leute gehandelt haben könnte.

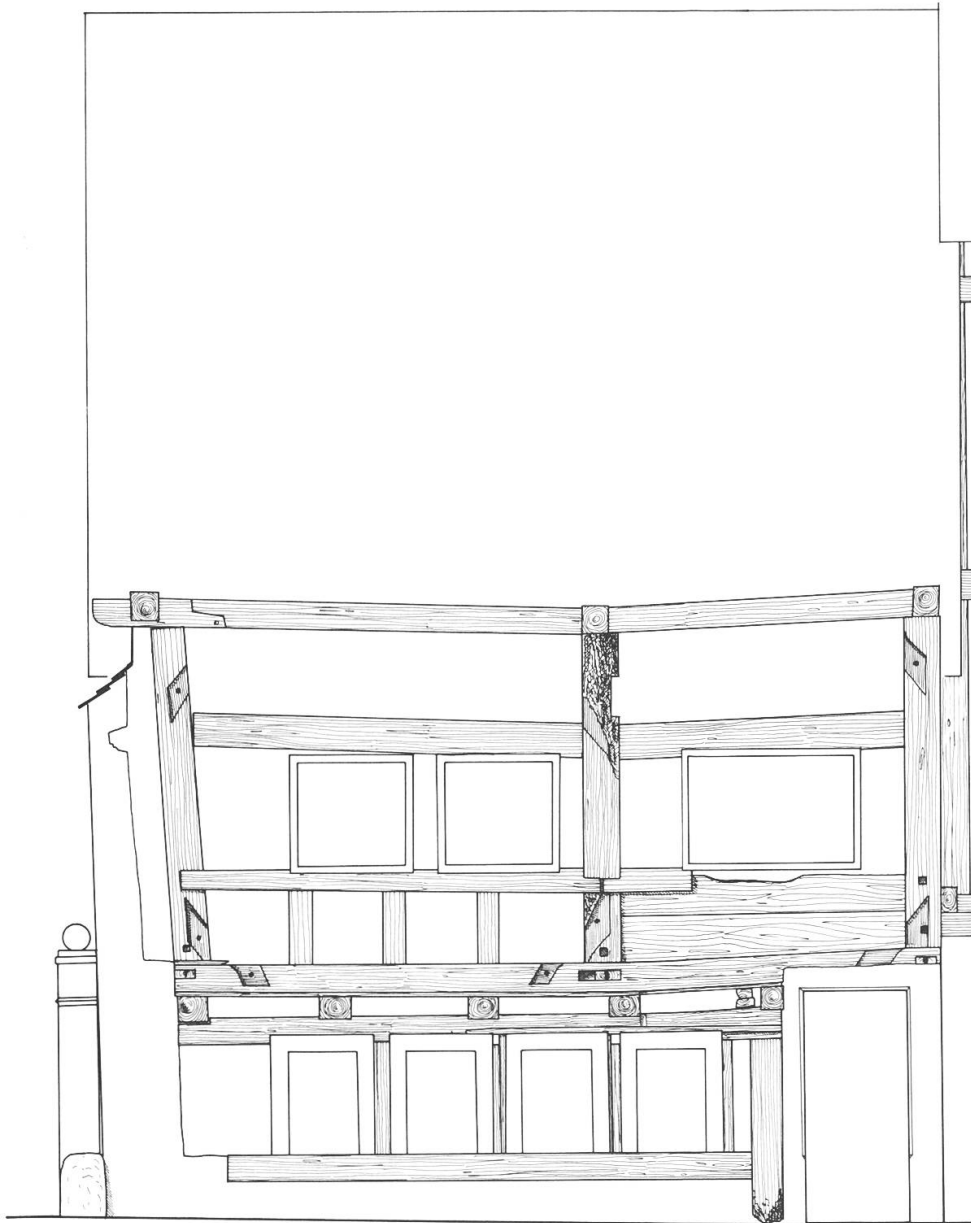
Abb. 8:
Ostfassade;
die Fassadenbreite
beträgt 7,7 m.
(Zeichnung Peter Frey,
Kantonsarchäologie)

Nach der Entfernung des Verputzes wurde die Konstruktion in ihrer Gesamtheit zugänglich. Das Fachwerk ist zu Teil in einem bedenklichen Zustand: Eine böse Faulstelle befindet sich am Mittelpfosten unterhalb der Dachpfette, eine weitere, besorgnis-

erregende am Ende des Pfostens neben dem Türgewände. Kaum ein Balken des Riegelwerks ist noch horizontal oder vertikal ausgerichtet; alles wirkt schief und vernachlässigt.

Zirka 40 cm oberhalb des Gassenniveaus beginnt die eigentliche Fachwerkkonstruktion. Eine erste Pfette, in diesem Fall ein Bundbalken, der zugleich als Unterzugsbalken der Fenster im Erdgeschoss dient, bildet den untersten Facheinbau. Es folgen vier Pfosten, welche die Fenster trennen. Eine Pfette, die ebenso als Träger der Deckenbalkenlage der Werkstatt fungiert, bildet den Abschluss dieses Rahmenstückes. Die folgende Balkenlage ist dendrochronologisch datiert (ausser dem südlichsten Balken) und weist auf das Fälldatum 1436/37 hin (Proben 12–16).

Auf der Balkenlage ruht die Schwelle des Obergeschosses (bzw. die Pfette des Erdgeschosses), die interessante Konstruktionsmerkmale aufweist: Da sind zunächst die schiefwinkligen, schwalbenschwanzförmigen Blattnegative zu erwähnen, die zwar auf Nord-, Süd- und Mittelständer zielen, es durch ihre Ausrichtung aber verunmöglichen, dass die Schwelle mit den Ständern durch Büge verstrebt werden könnte. Unterhalb der Mittelstrebe ist in die Schwelle ein viel zu grosses, rechteckiges Zapfenloch eingelassen, um die beiden Elemente zu verbinden (**Abb. 9**).

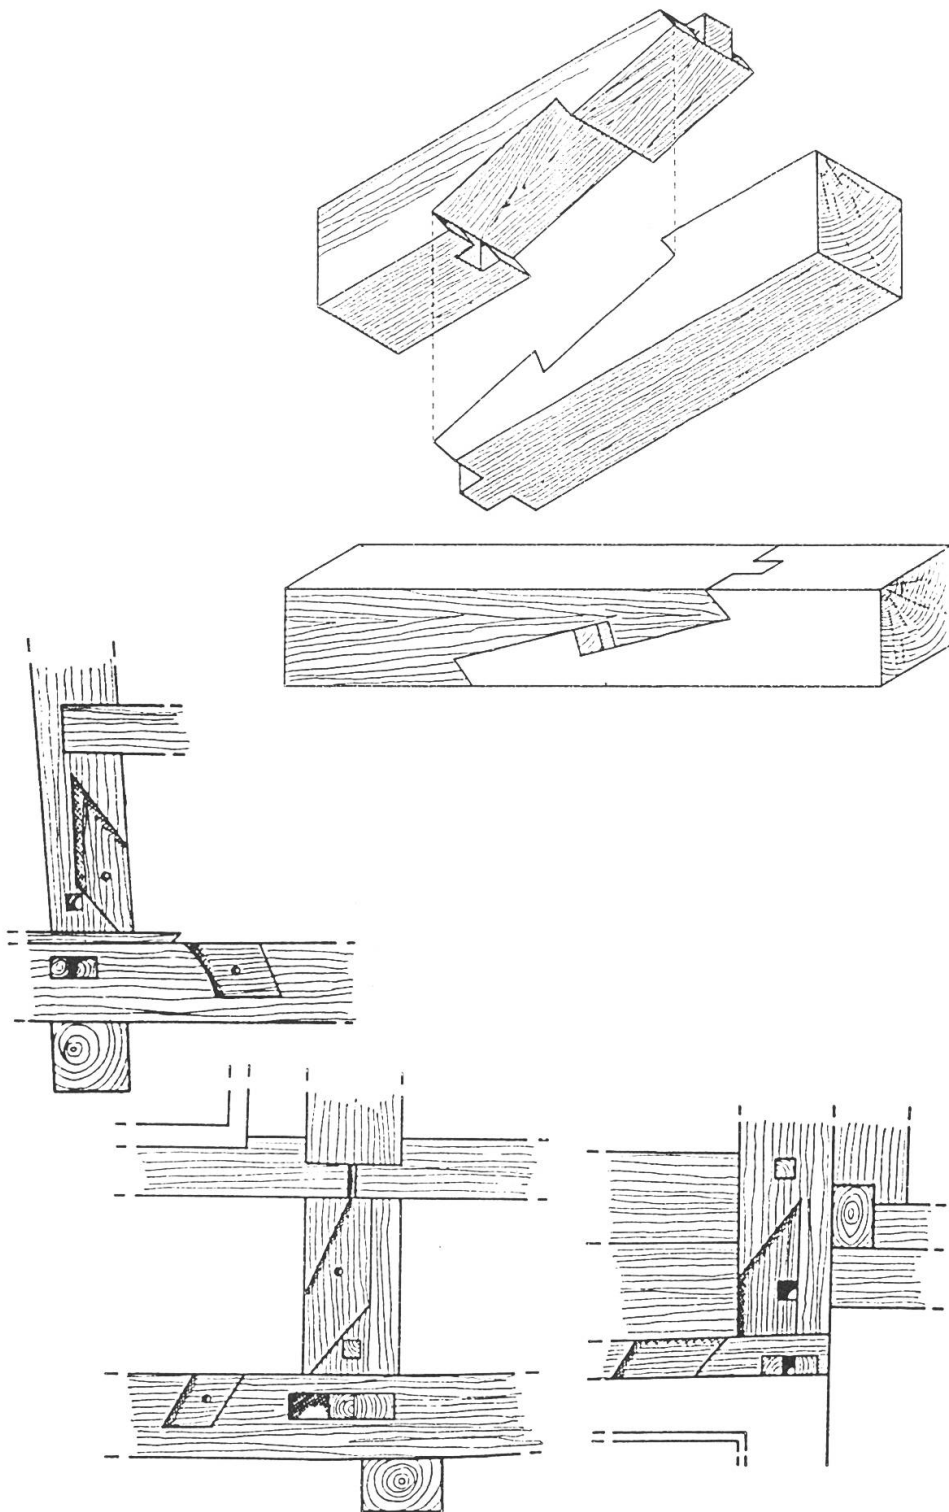
Abb. 10:
**Balkenverbindung
 «Jupiterschnitt»;**
 ohne Massstab.
 (Zeichnung Theo
 Frey, Kantonsar-
 chäologie)

Der Dachgiebelbalken liegt auf dem Ständerwerk auf, wobei der südliche Teil einst ersetzt werden musste. Anscheinend entschied man sich, womöglich um den Kostenaufwand gering zu halten, einen Teil des Dachgiebelbalkens auf dem südlichen Ständer zu belassen und den neuen Giebelbalken mittels der sehr alten und heute nicht mehr verwendeten Technik des Jupiterschnittes zu verbinden (**Abb. 10**).

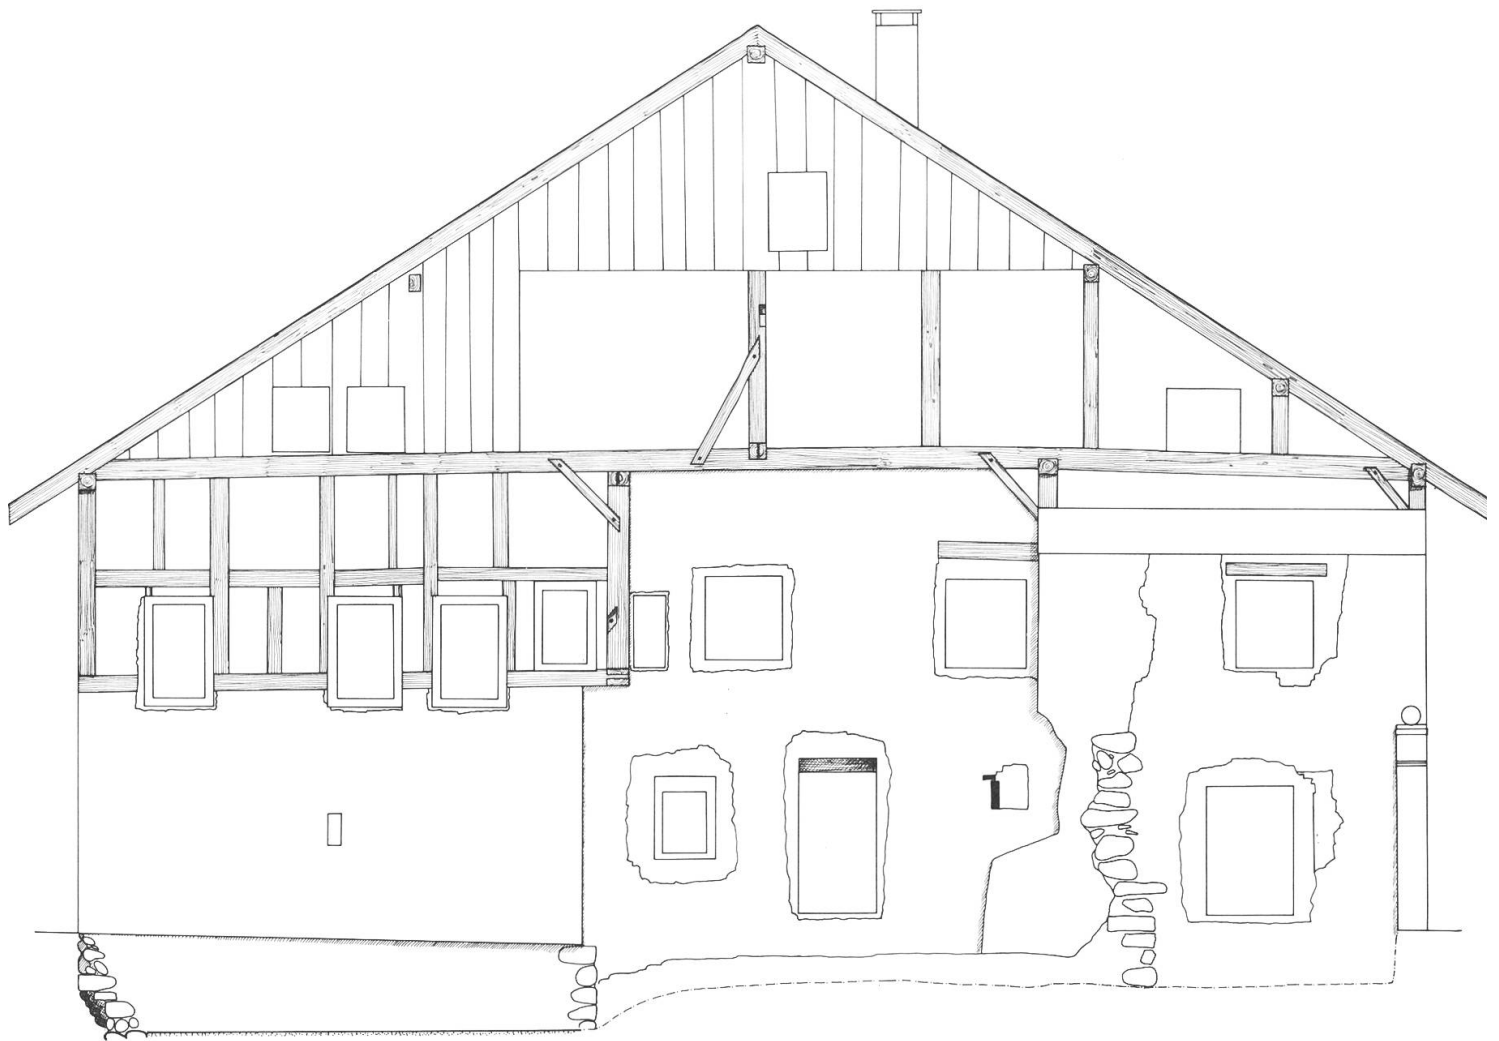
Abb. 11:
Südfassade;
 die Fassadenbreite
 beträgt 15,45 m.
 (Zeichnung Peter Frey
 Kantonsarchäologie)

Ein besonderes Merkmal dieser Fassade fällt dem Betrachter als erstes auf: Die markant hervortretende Aufteilung in einen linken, rechten und mittleren Fassadenabschnitt, erkenntlich durch die aus der Fassadenflucht vor- beziehungsweise einspringenden Hausteile.

Im westlichen Teil der Südfassade, im Bereich von Zimmer 2, wurde über der gemauerten Kellerwand das gesamte Fachwerk ersetzt. Gleichzeitig veranlasste man die Kürzung eines Ständers, der den Dachgiebelbalken trägt, und entfernte den unteren seiner beiden Büge. Wie das schwalbenschwanzförmige Blattnegativ zeigt, müsste dieser Bug mit einem ebenfalls entfernten Balken auf dem Niveau der Decke des Kellers 1 verbunden gewesen sein, auf dessen östlichem Ende der damals ungekürzte Pfosten gestanden haben muss. An dieser Stelle ist die Baunaht zu lokalisieren, welche den mittleren Hausmitteileil um 20 cm zurückspringen lässt.

Eine weitere Baunaht begrenzt den östlichen Hausteil gegenüber dem mittleren; an dieser Stelle springt die Fassade um 50 cm vor. Eine anscheinend nicht fertiggestellte Abbruchzone lässt einen die Möglichkeit in Betrachtung zu ziehen, es könne sich hier um das Relikt eines ehemals angebauten Gebäudes handeln. Nur eine Untersuchung im südlichen Fundamentbereich könnte uns hier die nötige Klarheit verschaffen; doch ist dies nicht Gegenstand der gegenwärtigen Ermittlungen.
