Versager bei elektrisch geschweißten Brücken aus Schmiedeeisen und Flußstahl.

# Recorded Failures of Electrically Welded Wrought Iron and Mild Steel Bridges.

H. J. L. Bruff,

Bridge Engineer, North Eastern Area, London & North Eastern Railway. York.

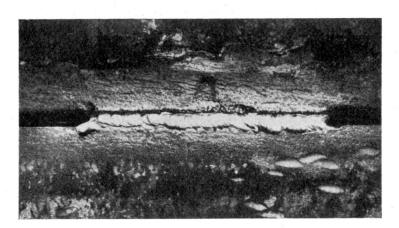
Fig. 3.
Bruch im Winkeleisen parallel zur Schweißnaht.

Es wurde festgestellt, daß nach Einbringung der letzten Schweißlage ein Riß längs der Schweißnaht und zwar parallel zu derselben auftrat, wie in der Photographie dargestellt ist. Es mußte angenommen werden, daß die Einbringung

weiterer Schweißlagen (Fig. 2 A 6 und B 7) keine Garantie dafür bieten würde, daß diese Schweißlagen gesundes Metall an der Wurzel des Risses erreichen würden.

Die Risse waren anscheinend auf das Zusammenziehen des Metalles rechtwinklig zur Walzrichtung zurückzuführen, wobei die Risse sich mit Fortschreiten der Schweißarbeit ausdehnten. Ein Stück des Winkeleisens, welches herausge-

schnitten wurde, zeigte ein faseriges Gefüge parallel zur Längsrichtung des Stabes, wie dies bei Schmiedeeisen guter Qualität stets vorhanden ist.

Nach der Durchführung einer Anzahl von Versuchen wurde festgestellt, daß die in Fig. 4 wiedergegebene Methode am besten den Anforderungen entsprach.

Die untere oder Wurzelnaht wurde zunächst über die volle Länge des Steges geschweißt, worauf dann die obere Naht ausgeführt wurde. Wie aus der Fig. 4 hervorgeht, wurden bei der oberen Naht die Stoßflächen nicht abgeschrägt. Bei

der unteren Naht wurde die Abschrägung so gewählt, daß keine scharfe Kante entstand. Später wurde die Abschrägung mit scharfer Kante an Stelle der in meinem Bericht erwähnten Ausführung gewählt (s. Fig. 2 oben), da hierdurch ein besseres Schmelzen an der Verbindungsstelle der Bleche erzielt wird.

Der Gedanke, welcher dem schließlich übernommenen Verfahren zugrunde liegt, war der, eine Auftragsschweißung zu erhalten (Fig. 4 C 2 und D 4), welche der durch die Schrumpfung der Schweißnähte hervorgerufenen Zusammenziehung (Fig. 4 C 3 und C 4 und D 5) einen größeren Widerstand bieten sollte als die Winkeleisen. Nach Übernahme des beschriebenen Verfahrens sind keine Rißbildungen bei der Durchführung der Schweißung aufgetreten und haben sich seit dieser Zeit auch keine Risse gebildet.
