**Artikel:** Versager bei elektrisch geschweißten Brücken aus Schmiedeeisen und Flusssstahl

**Autor:** Bruff, H.J.L.

### Versager bei elektrisch geschweißten Brücken aus Schmiedeeisen und Flußstahl.

Bridge Engineer, North Eastern Area, London & North Eastern Railway. York.

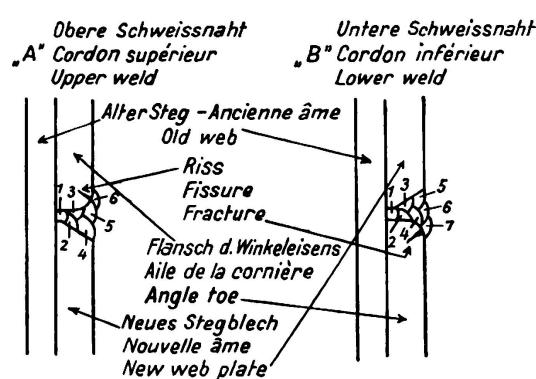
Fig. 2.  
Einzelheiten der geplanten Stumpfschweißung.

Der schwierigste Teil der Arbeit war das Einschweißen neuer Stegbleche, da diese zwischen die senkrechten Flanschen der Gurtwinkel eingesetzt werden mußten, was zur Verwendung ziemlich großer Schweißnähte führte. Die Arbeit wurde in der Weise durchgeführt, daß die neuen Stegplatten an die Winkelunterseite angeschweißt wurden, worauf abwechselnd die oberen und unteren Nähte in Stücken von 6 Zoll geschweißt wurden. Die Anzahl der Schweißlagen betrug in einigen Fällen bis zu sieben. Die Stöße besaßen nach der Bearbeitung die von meinem Chef für Schweißungen dieser Art gewählte Form, und die Schweißung wurde in der in Fig. 2 A und B dargestellten Weise durchgeführt.

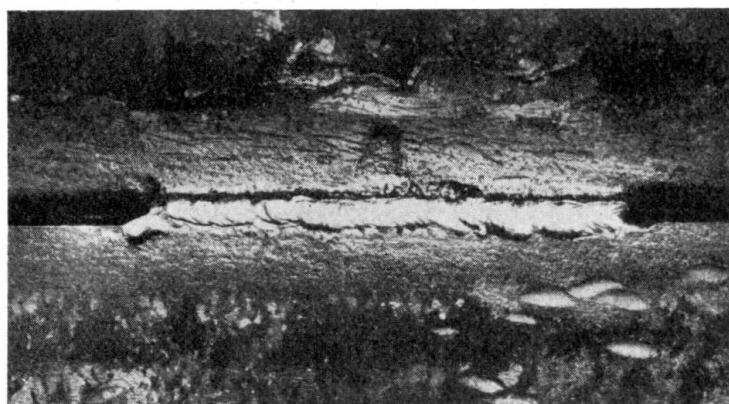
Fig. 3.

Es wurde festgestellt, daß nach Einbringung der letzten Schweißlage ein Riß längs der Schweißnaht und zwar parallel zu derselben auftrat, wie in der Photographie dargestellt ist. Es mußte angenommen werden, daß die Einbringung

weiterer Schweißlagen (Fig. 2 A 6 und B 7) keine Garantie dafür bieten würde, daß diese Schweißlagen gesundes Metall an der Wurzel des Risses erreichen würden.

Bruch im Winkeleisen parallel zur Schweißnaht.

Die Risse waren anscheinend auf das Zusammenziehen des Metalles rechtwinklig zur Walzrichtung zurückzuführen, wobei die Risse sich mit Fortschreiten der Schweißarbeit ausdehnten. Ein Stück des Winkeleisens, welches herausgeschnitten wurde, zeigte ein faseriges Gefüge parallel zur Längsrichtung des Stabes, wie dies bei Schmiedeeisen guter Qualität stets vorhanden ist.
