Artikel: Ruptures enregistrées sur des ponts en fer forgé et en acier doux

# Recorded Failures of Electrically Welded Wrought Iron and Mild Steel Bridges.

H. J. L. Bruff,

Bridge Engineer, North Eastern Area, London & North Eastern Railway. York.

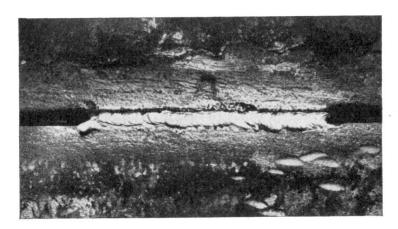
Fig. 3.
Fissures sur des cordons parallèles aux cornières.

préparation de ces joints bout à bout a été effectuée suivant la méthode habituellement adoptée par mon chef pour les soudures de cette nature et les soudures ont été faites suivant les indications de la fig. 2, A et B. On a constaté que lorsque la dernière passe était déposée, il se produisait une fissure le long de la soudure, parallèlement à cette dernière, ainsi que le montre la photographie. On a admis que la pose de nouvelles passes (fig. 2, A 6 et B 7) ne garantissait pas une pénétration effective de cette passe dans le métal sain de la racine des fissures.

Les fissures observées semblent avoir été causées par la contraction du métal perpendiculairement à la direction du laminage, ce retrait prenant une importance de plus en plus grande au fur et à mesure de l'avance du soudage. Un morceau de cornière découpée a montré une structure fibreuse orientée parallèlement à la longueur de la barre, ainsi que cela se présente invariablement dans un fer forgé de bonne qualité.

Après un certain nombre d'essais, on a constaté que la méthode indiquée sur la fig. 4 donnait les résultats les meilleurs.

On a tout d'abord effectué le joint inférieur ou de pied sur toute la longueur de l'âme, puis le joint supérieur ou de tête. Ainsi qu'on le remarquera, il n'a été prévu aucun chanfrein sur la soudure de tête; pour la soudure de pied, le chanfrein a été terminé en arête vive. Ce type de chanfrein à arête vive a été adopté depuis en remplacement de la forme indiquée dans mon rapport (voir

L'idée qui a présidé au choix de la méthode adoptée en définitive était d'obtenir une soudure couvrante (fig. 4: C2 et D4) offrant une meilleure résistance à la contraction mise en jeu par le retrait des cordons de soudure (fig. 4: C3 et C4, D5) que celle que pouvait fournir le métal des cornières. Après adoption de la méthode ainsi exposée, on n'a plus constaté aucune fissure sur les cordons de soudure, tant immédiatement après leur pose que par la suite.
