Ruptures enregistrées sur des ponts en fer forgé et en acier doux soudés électriquement.

Recorded Failures of Electrically Welded Wrought Iron and Mild Steel Bridges.

H. J. L. Bruff,

Bridge Engineer, North Eastern Area, London & North Eastern Railway. York.

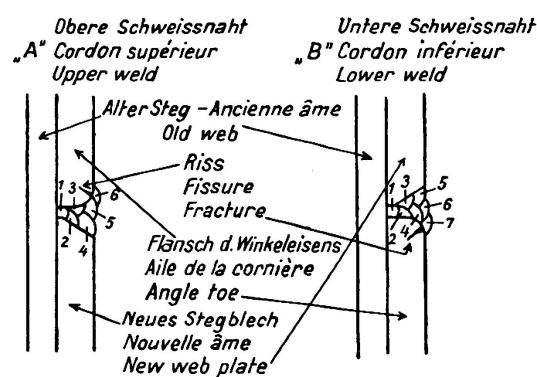
Fig. 2.  
Détails des soudures d'âme bout à bout telles qu'elles ont été conçues.

préparation de ces joints bout à bout a été effectuée suivant la méthode habituellement adoptée par mon chef pour les soudures de cette nature et les soudures ont été faites suivant les indications de la fig. 2, A et B.

On a constaté que lorsque la dernière passe était déposée, il se produisait une fissure le long de la soudure, parallèlement à cette dernière, ainsi que le montre la photographie. On a admis que la pose de nouvelles passes (fig. 2, A6 et B7) ne garantissait pas une pénétration effective de cette passe dans le métal sain de la racine des fissures.

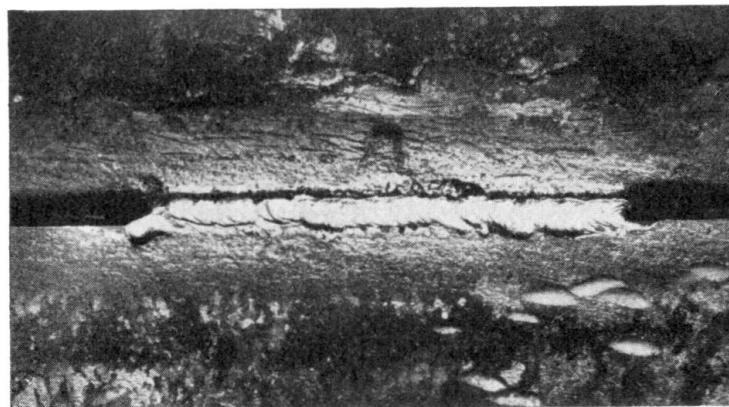
Fig. 3.

Fissures sur des cordons parallèles aux cornières.

Les fissures observées semblent avoir été causées par la contraction du métal perpendiculairement à la direction du laminage, ce retrait prenant une importance de plus en plus grande au fur et à mesure de l'avance du soudage. Un morceau de cornière découpée a montré une structure fibreuse orientée parallèlement à la longueur de la barre, ainsi que cela se présente invariablement dans un fer forgé de bonne qualité.

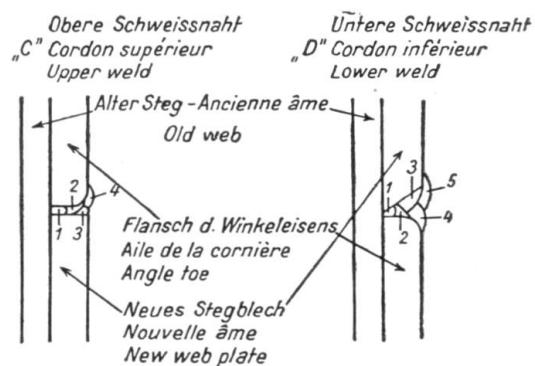
Fig. 4.

Soudures d'âme bout à bout telles qu'elles ont été effectuées.

Après un certain nombre d'essais, on a constaté que la méthode indiquée sur la fig. 4 donnait les résultats les meilleurs.

On a tout d'abord effectué le joint inférieur ou de pied sur toute la longueur de l'âme, puis le joint supérieur ou de tête. Ainsi qu'on le remarquera, il n'a été prévu aucun chanfrein sur la soudure de tête; pour la soudure de pied, le chanfrein a été terminé en arête vive. Ce type de chanfrein à arête vive a été adopté depuis en remplacement de la forme indiquée dans mon rapport (voir fig. 2 ci-dessus); il permet en effet de réaliser une meilleure fusion à la jonction des tôles.

L'idée qui a présidé au choix de la méthode adoptée en définitive était d'obtenir une soudure couvrante (fig. 4: C2 et D4) offrant une meilleure résistance à la contraction mise en jeu par le retrait des cordons de soudure (fig. 4: C3 et C4, D5) que celle que pouvait fournir le métal des cornières. Après adoption de la méthode ainsi exposée, on n'a plus constaté aucune fissure sur les cordons de soudure, tant immédiatement après leur pose que par la suite.
