Zeitschrift: IABSE congress report = Rapport du congrès AIPC = IVBH
Kongressbericht

Rubrik: Ia: The present state of welding technic

Set-backs in welded structures

G. DE CUYPER

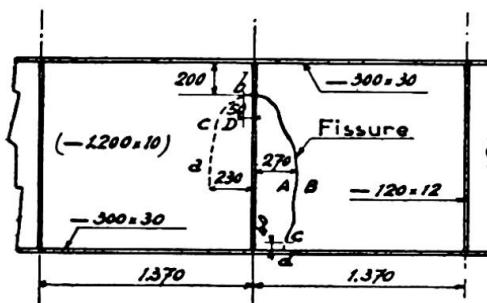
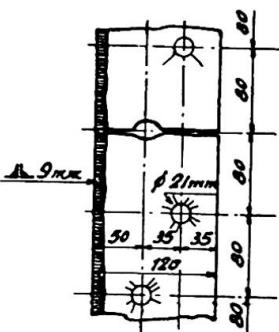
Fig. 1. Fissuration de l'âme d'une entretoise par basse température. Le détail à droite donne, en élévation, le raidisseur central fissuré.

Nature de l'accident : fissuration de l'âme d'une entretoise.

Facteurs probables : poinçonnage des trous de rivets qui, malgré un alésage de 2 mm, a laissé des fissures microscopiques radiales. — Ecrouissage. — Vieillissement accéléré par le traitement thermique résultant de l'exécution des soudures voisines. — Tensions de retrait résultant de la fixation continue du raidisseur sur l'âme et les semelles par soudures trop fortes, déposées suivant un ordre non approprié.

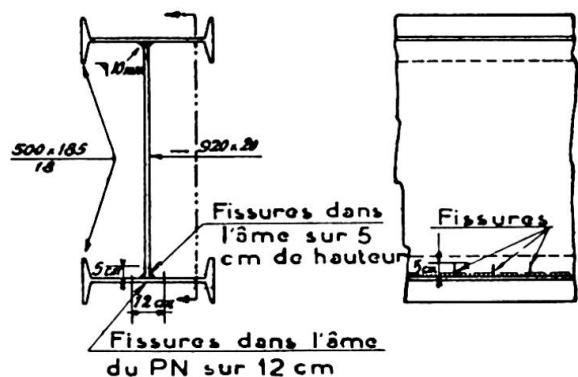
Fig. 2. Fissuration d'une membrure dont l'âme présentait des fissures microscopiques résultant d'un cisaillement.

Nature de l'accident : fissuration de l'âme d'une membrure.

Facteurs probables : le cisailage de l'âme a produit des fissures microscopiques normales à la coupe. — Ecrouissage. — Vieillissement accéléré par le traitement thermique résultant de l'exécution des soudures. — Tensions de retrait dues à des soudures d'angle de dimensions trop fortes, déposées par des électrodes de 7 mm de diamètre. — Les fissures microscopiques se sont propagées sous l'effet des tensions de retrait.

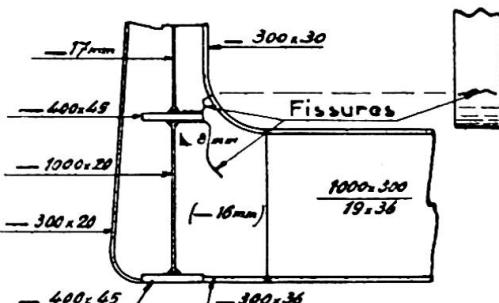
Nature de l'accident : fissuration d'une âme de raidisseur de montant.

Facteurs probables : parachèvement insuffisant des surfaces découpées. — Ecrouissage. — Vieillissement accéléré par la soudure. — Tensions de retrait résultant de la fixation d'une pièce mince, de dimensions réduites, présentant des angles vifs rentrants, sur des éléments rigides par leur épaisseur.

Fig. 3. Fissuration de l'âme du raidisseur d'un montant par suite d'un mauvais parachèvement.

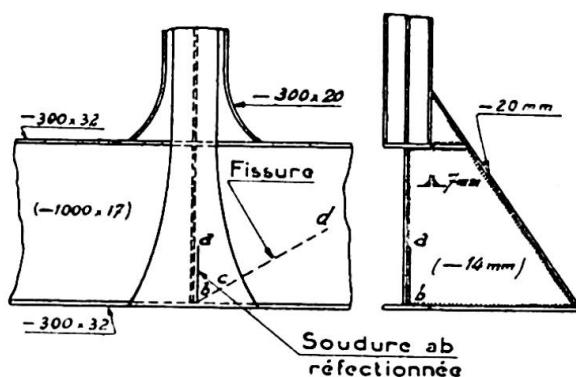
Nature de l'accident : fissuration de l'âme d'une membrure inférieure (suivant c-d) lors de la réfection d'une soudure a-b.

Facteurs probables : température très basse, diminuant la résistance du métal de base aux

Fig. 4. Fissuration de l'âme d'une membrure inférieure lors de la réfection d'une soudure.

ruptures sans déformation et provoquant une trempe du métal déposé.

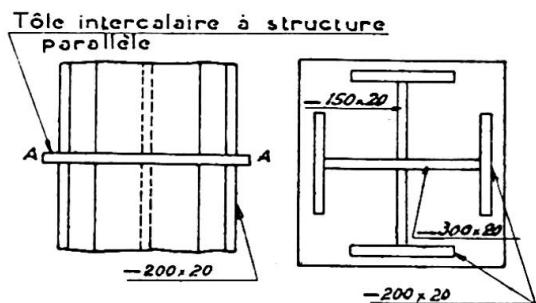
Fig. 5. Apparition de la structure feuilletée de la tôle intercalaire lors de la soudure des cordons d'angle supérieurs.

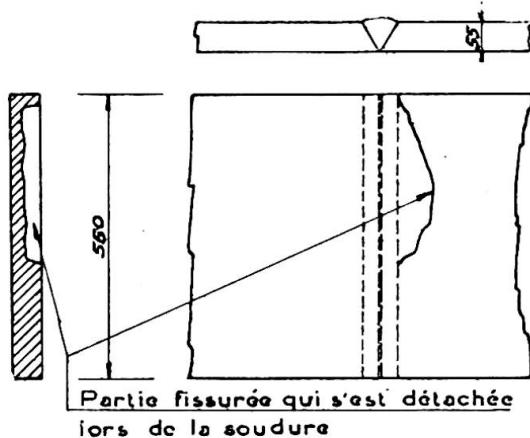
Nature de l'accident : fissuration d'un large plat, qui s'est produite après l'exécution complète de la soudure bout-à-bout.

Facteurs probables : tensions résiduelles importantes, dues à l'importance de la soudure et du bridage — Acier à gros grain de surchauffe d'une fragilité exceptionnelle. — Feuilletage avec fissures microscopiques, non constaté lors de l'usinage.

Fig. 6. Fissuration d'un large plat à la suite de l'exécution d'une soudure bout-à-bout.

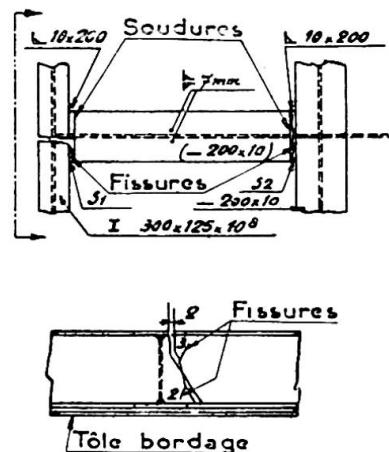
Fig. 7. Propagation d'une fissure, à partir d'une soudure latérale, dans une vanne levante d'écluse.

Nature de l'accident : il s'agit d'une vanne levante d'écluse; la fissure, partant d'une soudure latérale, s'est propagée dans la semelle et l'âme d'une poutrelle normale P N 30.

Facteurs probables : la liaison rigide d'éléments de dimensions moyennes a conduit à une construction de grande raideur, du fait que les retraits des soudures étaient entravés. — Soudures présentant plusieurs défauts.

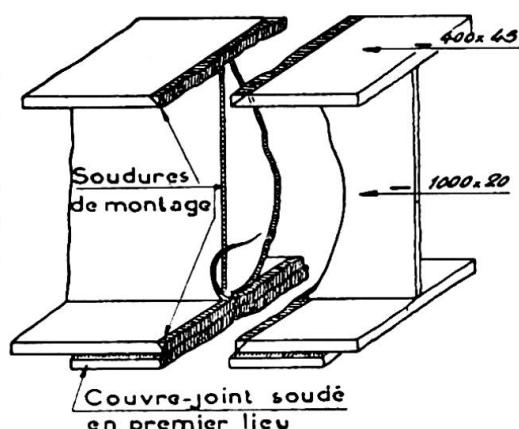
Nature de l'accident : rupture d'un joint de montage d'une membrure inférieure.

Facteurs probables : Le couvre-joint inférieur avait été soudé en premier lieu, d'où tensions résiduelles dans la soudure de la semelle inférieure. — Celle-ci présentait des défauts suivant l'épaisseur. — Température très basse, diminuant la résistance du métal de base aux ruptures sans déformation.

Fig. 8. Rupture d'un joint de montage d'une membrure inférieure.

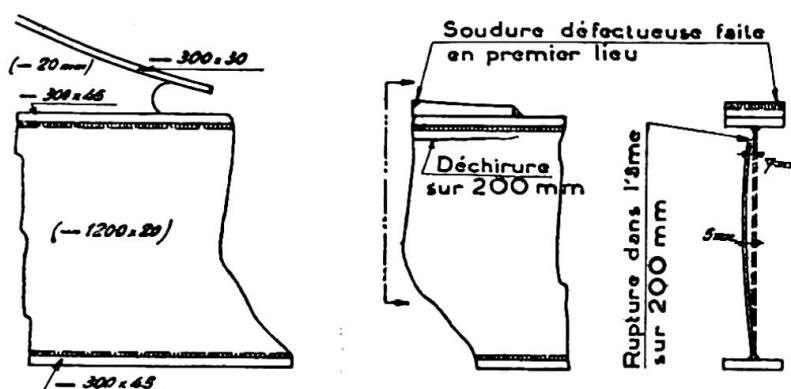
Fig. 9. Rupture d'une membrure inférieure de pont.

Nature de l'accident : rupture d'une membrure inférieure de pont.

Processus probable de la rupture : la soudure, reliant la patte d'attache à la semelle courbe avait été faite en dernier lieu. Elle transformait la base du montant en un véritable tendeur. Cette soudure présentait des défauts, notamment à la racine, parce qu'elle n'avait pas été reprise au dos. La rupture de ce tendeur a provoqué une sollicitation brusque de la membrure sous-jacente.

Facteurs probables : tensions résiduelles importantes dans la soudure de la patte d'attache. — Défauts d'entaille, fissures dans cette soudure. — Métal peu apte par sa nature et ses dimensions à résister aux ruptures sans déformation et aux défauts d'entaille. — Défauts, fissures et sollicitation polyaxée des soudures au collet de la membrure inférieure.

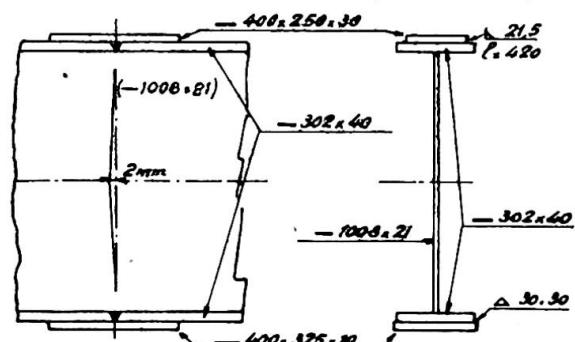
Nature de l'accident : fissure dans une soudure en X de l'âme d'une membrure inférieure de pont.

Facteurs probables : la soudure des semelles rigides de forte épaisseur ayant été faite en premier lieu, il en est résulté des tensions résiduelles importantes lors de la soudure en X de l'âme. — La soudure de l'âme, faite en montant, présentait des défauts à l'enracinement.

Fig. 10. Fissure dans une soudure en X de l'âme d'une membrure inférieure de pont.

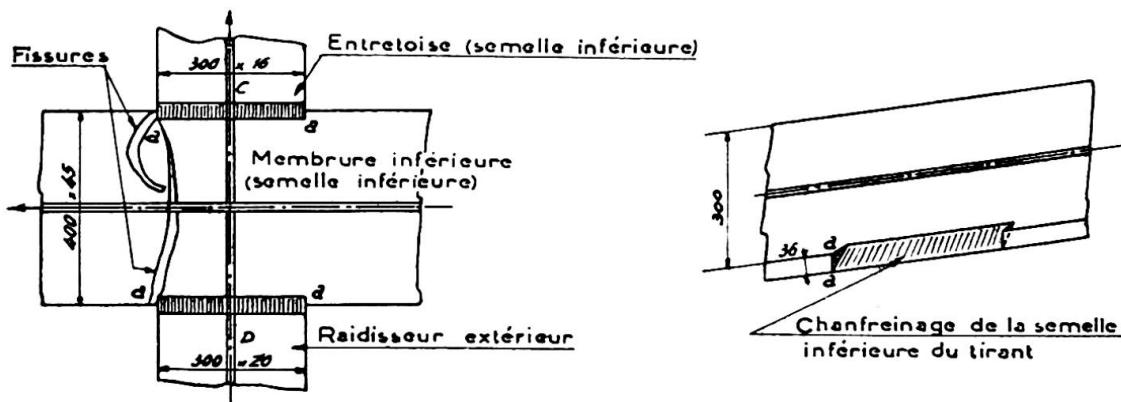
Fig. 11. Rupture de la semelle inférieure de la membrure inférieure du pont.

Nature de l'accident : fissure issue de la soudure raccordant la semelle inférieure de l'entretoise à la semelle inférieure de la membrure formant tirant.

Facteurs probables : soudure à faible volume, à l'intersection à angle vif de deux éléments tendus et soumise à un état de tension double. — Le chanfrein en V, terminé par deux faces verticales à angle vif, constituait une entaille donnant lieu à des pointes de tension et à des amorces de rupture. — Soudures défectueuses, principalement à leurs extrémités. — Température exceptionnellement basse, diminuant la résistance du métal aux ruptures sans déformation.

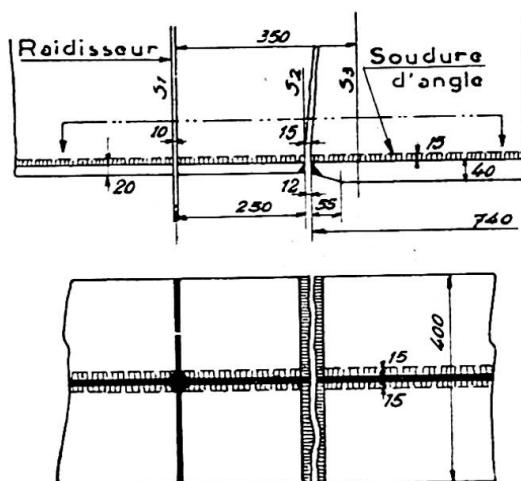
Nature de l'accident : fissure dans la semelle inférieure tendue d'une poutre à âme pleine. Rupture sans déformation. La soudure de la semelle avait été faite avant la soudure d'angle reliant l'âme à la semelle.

Facteurs probables : 1. passage trop brutal d'une épaisseur à l'autre, d'où concentration locale des tensions; 2. fixation des raidisseurs à l'âme et aux semelles ayant provoqué des tensions résiduelles; 3. défaut probable dans les soudures d'angle, soumises à des tensions polyaxées.

Fig. 12. Fissure d'une semelle inférieure tendue d'une poutre à âme pleine.

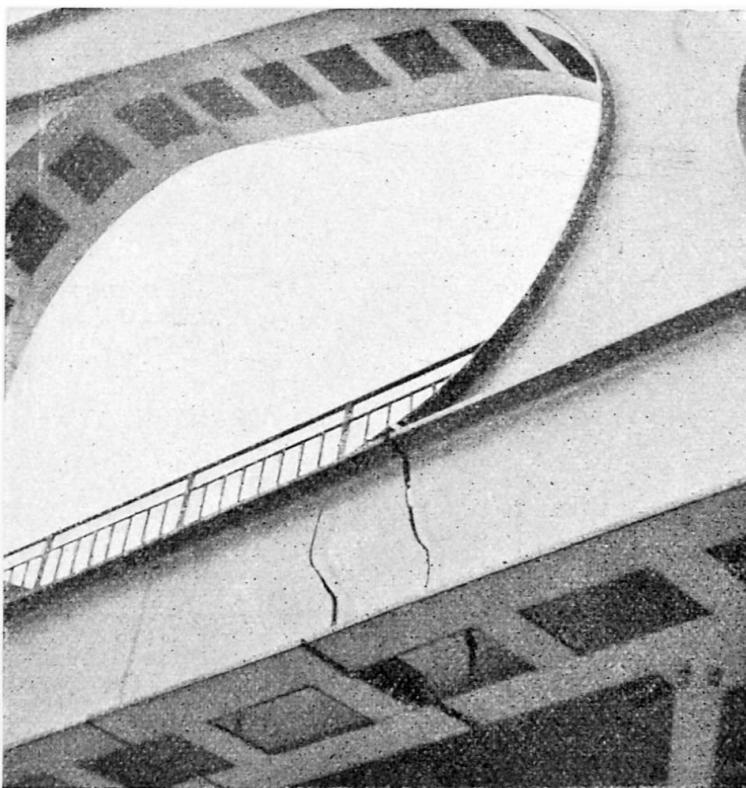
Fig. 1. Fissures produites dans la maîtresse-poutre, du type Vierendeel, du pont de Hermalle au-dessus du canal Albert.

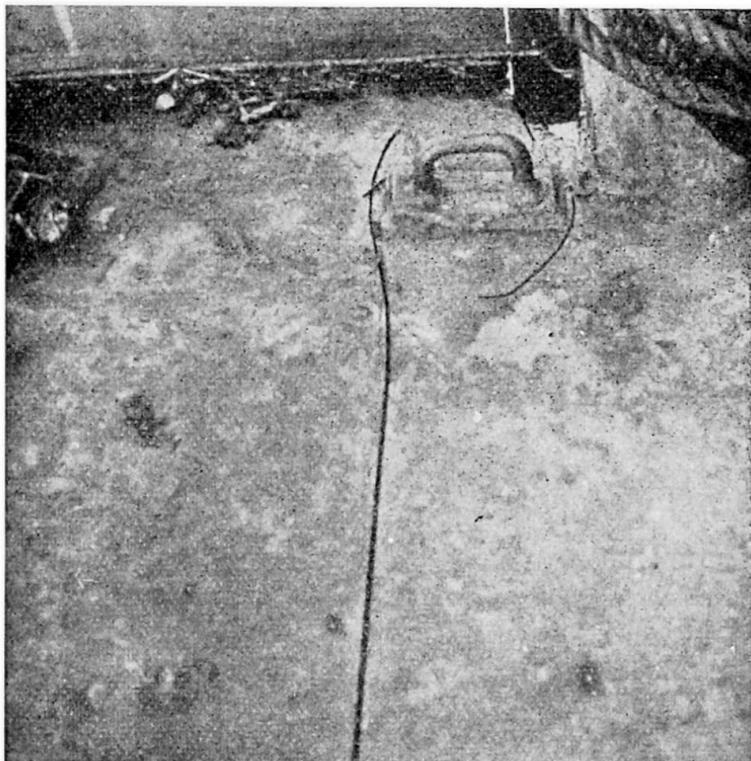
Fig. 2. Fissure dans la tôle de pont d'un cargo américain entièrement soudé du type « Liberty ship ». La rupture sans déformation apparente est à noter.

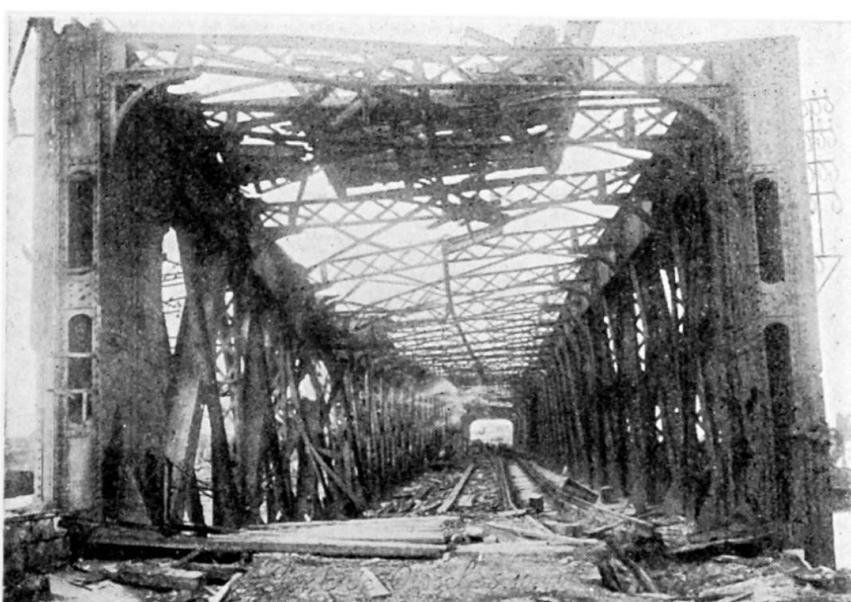
Fig. 1. Vue d'enfilade du pont d'Oissel après sa destruction.

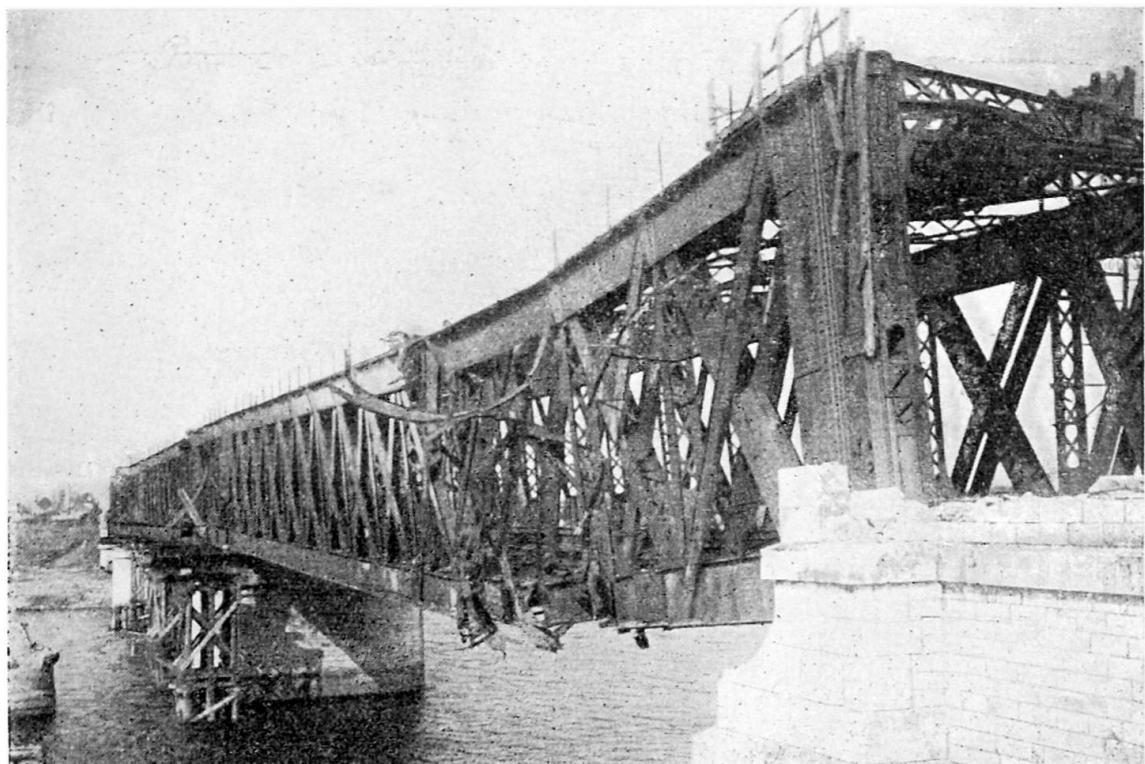
Fig. 2. Pont d'Oissel après destruction (octobre 1944).

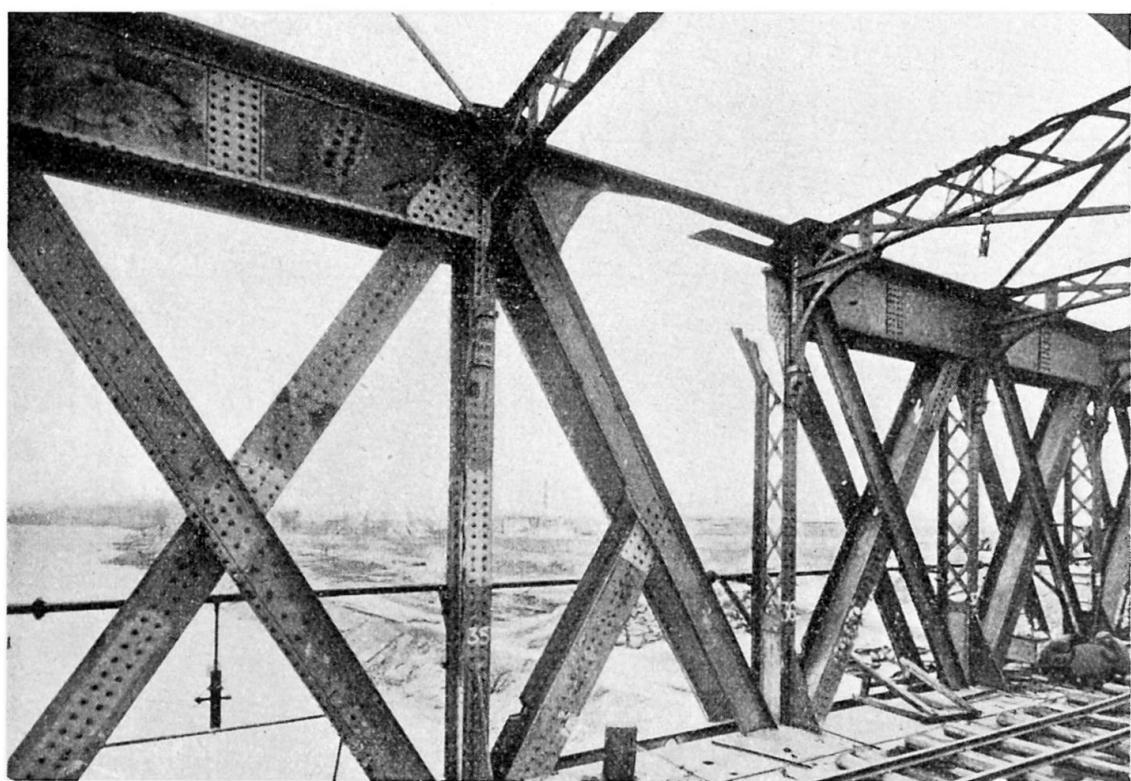
Fig. 7. Etat du panneau comportant les montants 35 et 36 avant réparation.
