Artikel: Quelques observations sur la construction, les dégâts par faits de
guerre et la réparation de la charpente soudée de l'institut du génie civil
à Liège

**Quelques observations sur la construction,
les dégâts par faits de guerre
et la réparation de la charpente soudée
de l'Institut du Génie Civil à Liège**

F. CAMPUS

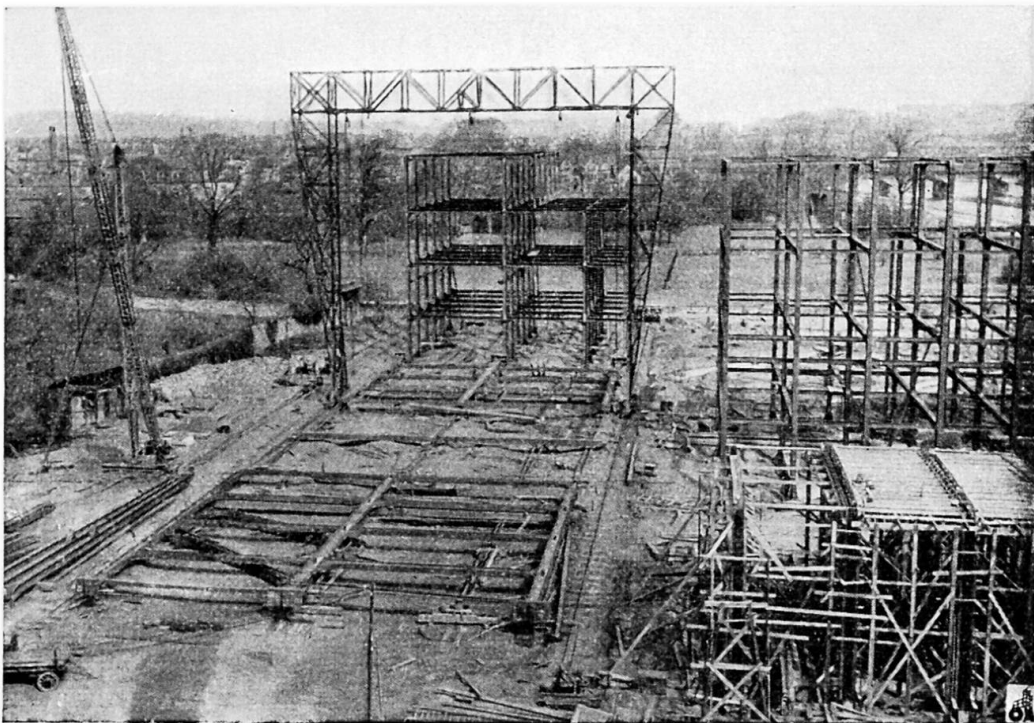
Fig. 1. Charpente métallique des blocs des laboratoires; l'assemblage des formes par soudure au sol est à noter, le relevage se faisant au moyen du portique visible au centre de la figure.

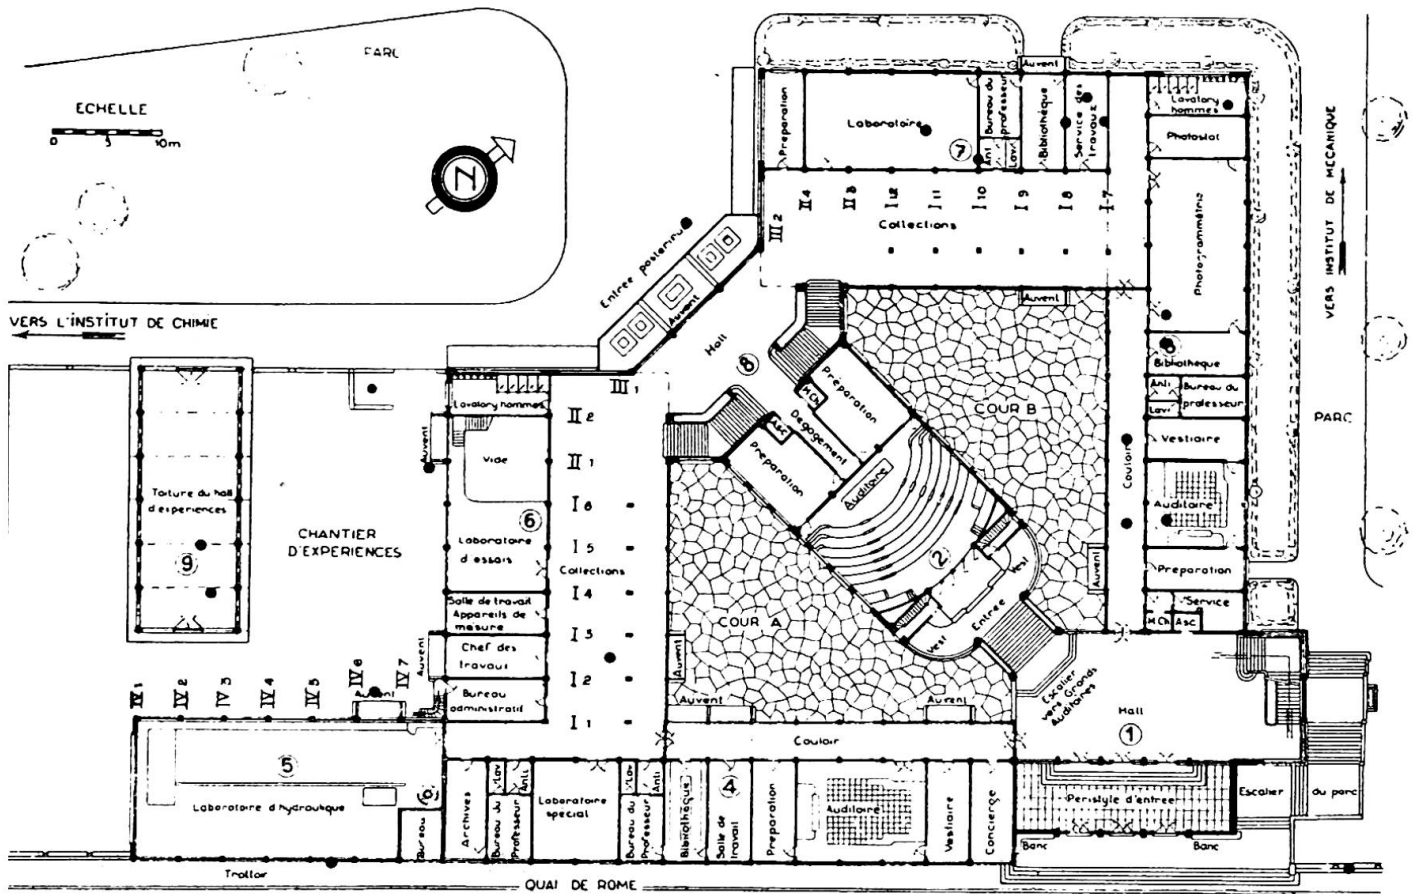
L'Institut du Génie Civil a subi de violents bombardements aériens en mai 1944, par suite de sa proximité du pont de chemin de fer du Val-Benoît sur la Meuse et de la grande gare de formation de Kinkempois. La figure 2 indique les points de chute des bombes : 14 fermes sur 25 ont été endommagées, dont plusieurs par des coups directs, les autres par suite des actions d'impact et de souffle transmises par les hourdis.

Fig. 2. Plan d'ensemble des instituts universitaires du Val-Benoît (Liège).

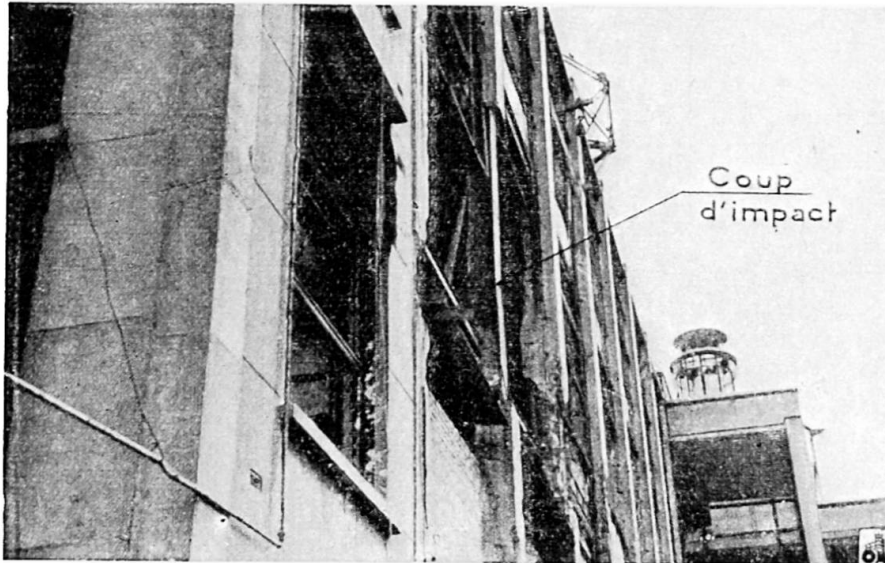
Les figures 3, 4, 5 et 6 montrent quelques aspects caractéristiques de dégâts et de réparations.

Fig. 3. Vue de la ferme II₁.

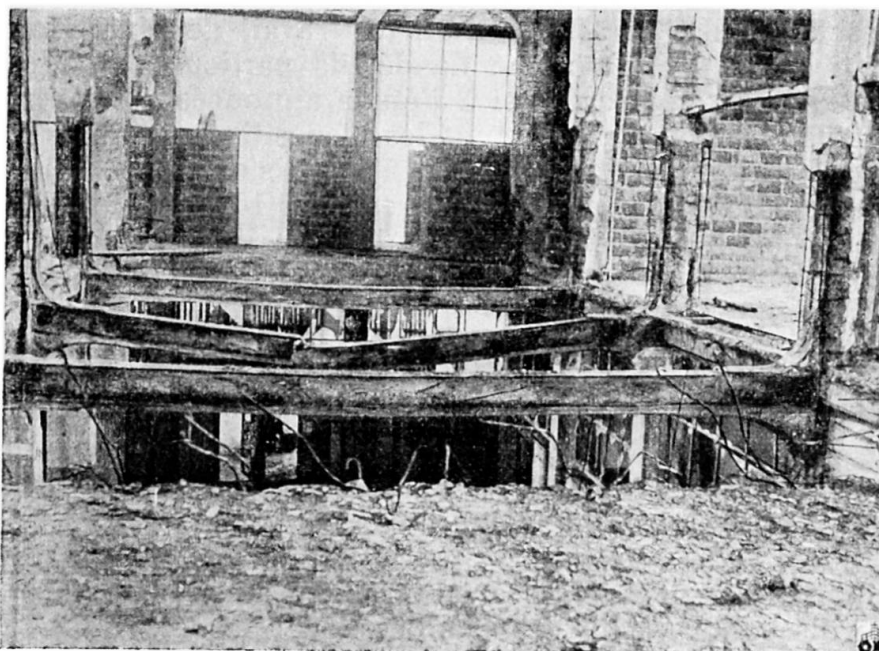
Fig. 4. Vue partielle de l'aile sud montrant la ferme I₃.

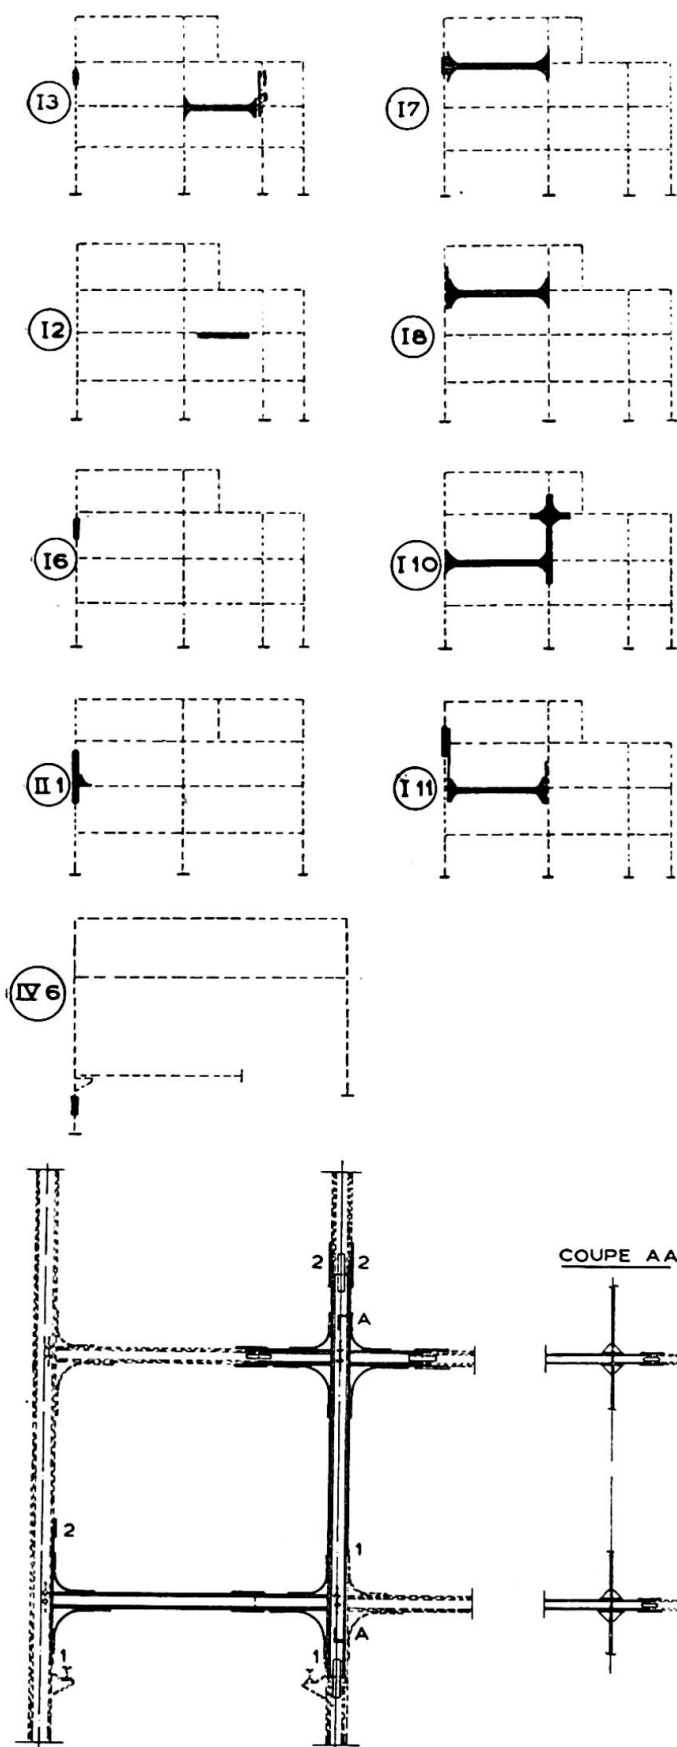
Fig. 5. Schémas des réparations des colonnes et poutres.

La réparation a été effectuée par la S. A. d'Ougrée-Marihaye, qui avait édifié l'ossature. Elle a été principalement réalisée par soudure, avec emploi de quelques joints boulonnés pour éviter les effets du retrait et placés en des points où le déformement résultant du perçage est sans effet. Il a été fait usage d'acier 55/65 à haute soudabilité. Il est difficile de rendre compte dans un temps aussi court des caractères d'un tel travail de réparation, qui comporte essentiellement une somme de détails particuliers. A cet égard, je dois me borner à renvoyer aussi à l'étude annoncée plus haut. Elle permettra de se rendre compte comment les dispositions de la charpente ont non seulement limité la gravité des dégâts, mais ont aussi facilité leur réparation. Tout le travail de restauration a demandé 15 tonnes d'acier, soit 2,5 % environ du poids total de l'ossature, qui est de 595 tonnes. Cette faible proportion caractérise bien la méthode de travail, qui a consisté à conserver partout où c'était possible et dans toute la mesure possible les matériaux primitifs, en les redressant à la forme initiale, en reconstituant leurs assemblages, etc. Pour le surplus, on a remplacé les parties brisées par un minimum de matériaux neufs, ce qui a donné lieu à une véritable prothèse métallique opérée avec des soins entièrement assurés et avec un succès complet.
