Artikel: Quelques observations sur la construction, les dégâts par faits de

Quelques observations sur la construction, les dégâts par faits de guerre et la réparation de la charpente soudée de l'Institut du Génie Civil à Liège

F. CAMPUS Professeur à l'Université de Liège

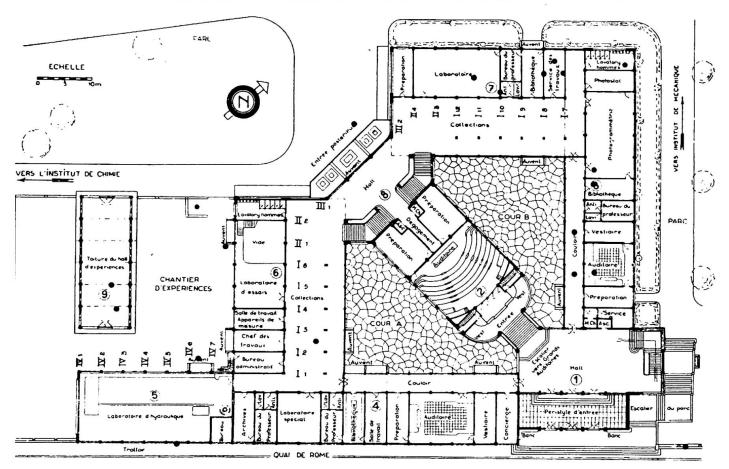
Fig. 2. Plan d'ensemble des instituts universitaires du Val-Benoît (Liège).

L'Institut du Génie Civil a subi de violents bombardements aériens en mai 1944, par suite de sa proximité du pont de chemin de fer du Val-Benoît sur la Meuse et de la grande gare de formation de Kinkempois. La figure 2 indique les points de chute des bombes : 14 fermes sur 25 ont été endommagées, dont plusieurs par des coups directs, les autres par suite des actions d'impact et de souffle transmises par les hourdis.

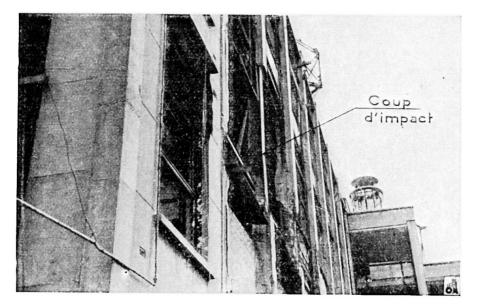
Il n'y avait que des soudures d'angle, généralement latérales. Beaucoup de ces soudures ont été rompues, surtout les soudures discontinues assemblant les plats de renfort aux ailes des colonnes et des poutres. Le décollement de ces plats par fissuration des soudures a été la dégradation la plus commune. Quelques poutres, touchées directement ou de très près, ont été rompues ou le plus souvent fortement déformées.

Les figures 3, 4, 5 et 6 montrent quelques aspects caractéristiques de dégâts et de réparations.

Fig. 3. Vue de la ferme II₁.

La réparation a été effectuée par la S. A. d'Ougrée-Marihaye, qui avait édifié l'ossature. Elle a été principalement réalisée par soudure, avec emploi de quelques joints boulonnés pour éviter les effets du retrait et placés en des points où le déforcement résultant du perçage est sans effet. Il a été fait usage d'acier 55/65 a haute soudabilité. Il est difficile de rendre compte dans un temps aussi court des caractères d'un tel travail de réparation, qui comporte essentiellement une somme de détails particuliers. A cet égard, je dois me borner à renvoyer aussi à l'étude annoncée plus haut. Elle permettra de se rendre compte comment les dispositions de la charpente ont non seulement limité la gravité des dégâts, mais ont aussi facilité leur réparation. Tout le travail de restauration a demandé 15 tonnes d'acier, soit 2,5 % environ du poids total de l'ossature, qui est de 595 tonnes. Cette faible proportion caractérise bien la méthode de travail, qui a consisté à conserver partout où c'était possible et dans toute la mesure possible les matériaux primitifs, en les redressant à la forme initiale, en reconstituant leurs assemblages, etc. Pour le surplus, on a remplacé les parties brisées par un minimum de matériaux neufs, ce qui a donné lieu à une véritable prothèse métallique opérée avec des soins entièrement assurés et avec un succès complet.

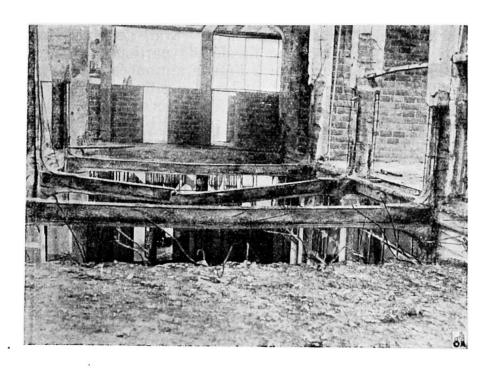
Fig. 4. Vue partielle de l'aile sud montrant la ferme I₃.

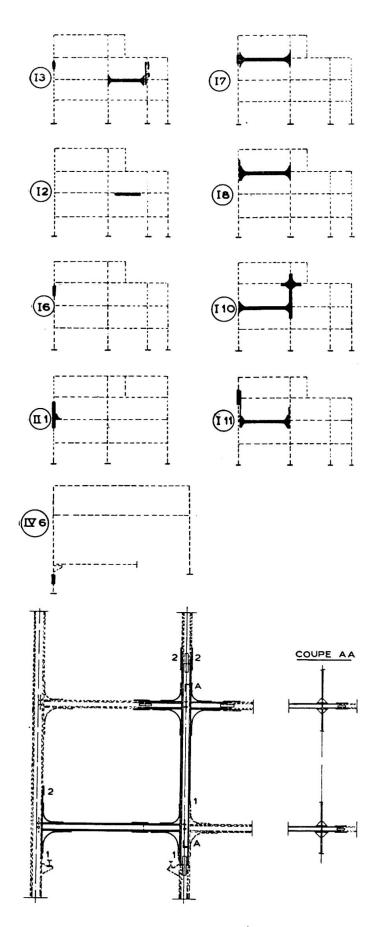
Fig. 5. Schémas des réparations des colonnes et poutres.
