Quelques observations sur la construction, les dégâts par faits de guerre et la réparation de la charpente soudée de l'Institut du Génie Civil à Liège

A few remarks concerning the construction, war damage and repairs to the welded frame-work of the Institute of Civil Engineering at Liege

F. CAMPUS

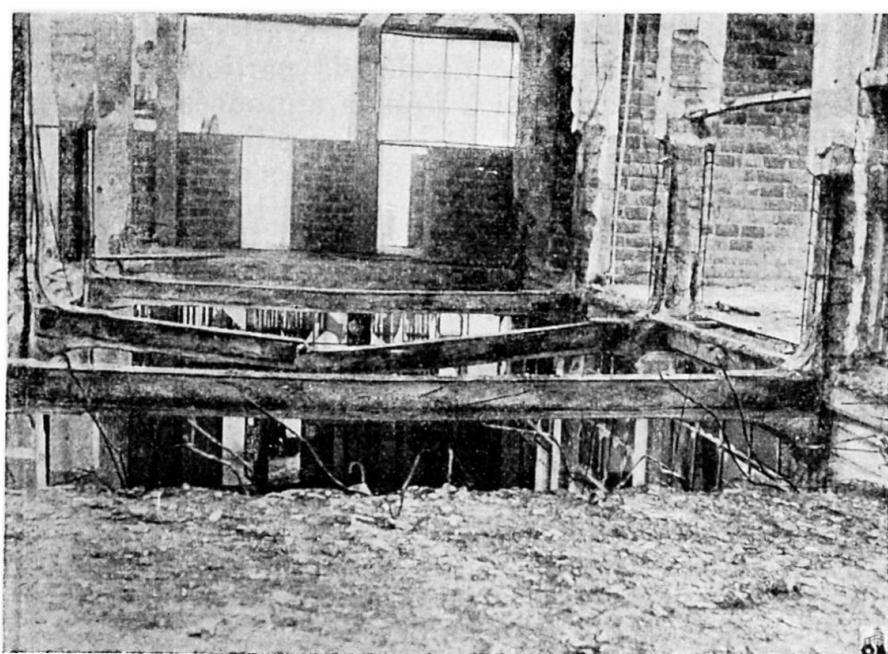
Il n'y avait que des soudures d'angle, généralement latérales. Beaucoup de ces soudures ont été rompues, surtout les soudures discontinues assemblant les plats de renfort aux ailes des colonnes et des poutres. Le décollement de ces plats par fissuration des soudures a été la dégradation la plus commune. Quelques poutres, touchées directement ou de très près, ont été rompues ou le plus souvent fortement déformées.

Fig. 4. Vue partielle de l'aile sud montrant la ferme I₃.

La réparation a été effectuée par la S. A. d'Ougrée-Marihaye, qui avait édifié l'ossature. Elle a été principalement réalisée par soudure, avec emploi de quelques joints boulonnés pour éviter les effets du retrait et placés en des points où le déforcement résultant du perçage est sans effet. Il a été fait usage d'acier 55/65 à haute soudabilité. Il est difficile de rendre compte dans un temps aussi court des caractères d'un tel travail de réparation, qui comporte essentiellement une somme de détails particuliers. A cet égard, je dois me borner à renvoyer aussi à l'étude annoncée plus haut. Elle permettra de se rendre compte comment les dispositions de la charpente ont non seulement limité la gravité des dégâts, mais ont aussi facilité leur réparation. Tout le travail de restauration a demandé 15 tonnes d'acier, soit 2,5 % environ du poids total de l'ossature, qui est de 595 tonnes. Cette faible proportion caractérise bien la méthode de travail, qui a consisté à conserver partout où c'était possible et dans toute la mesure possible les matériaux primitifs, en les redressant à la forme initiale, en reconstituant leurs assemblages, etc. Pour le surplus, on a remplacé les parties brisées par un minimum de matériaux neufs, ce qui a donné lieu à une véritable prothèse métallique opérée avec des soins entièrement assurés et avec un succès complet.

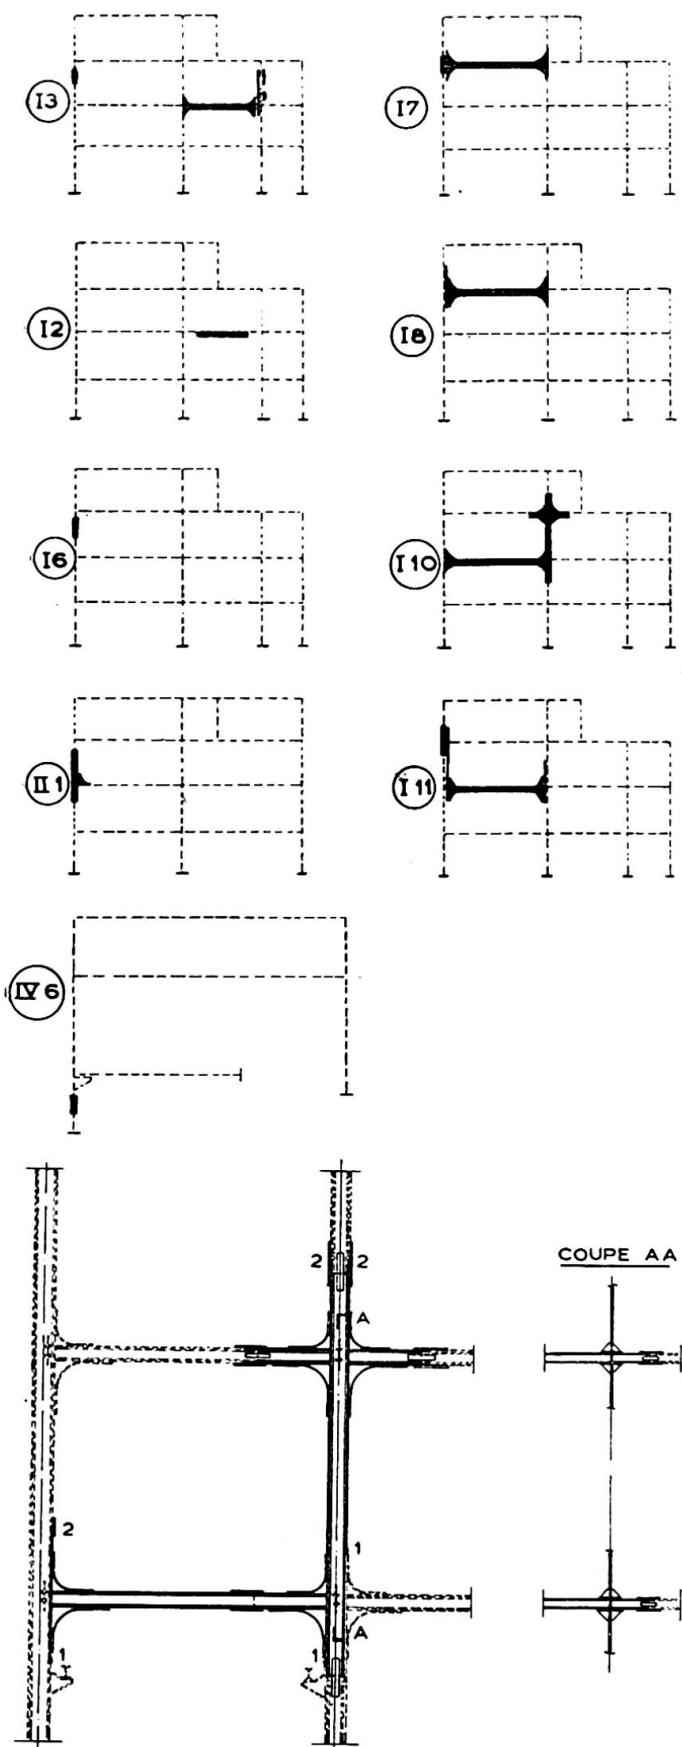
Fig. 5. Schémas des réparations des colonnes et poutres.
