Artikel: Rapport sur les voiles minces construits en Espagne

Autor: Torroja, E.

Rapport sur les voiles minces construits en Espagne Bericht über die in Spanien ausgeführten Schalenbauten Report on thin slabs constructed in Spain

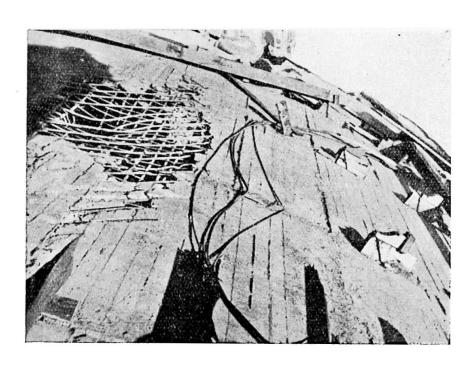
L'ouvrage se comporta parfaitement pendant trois années; avant la fin de la guerre, un bombardement d'aviation produisit plusieurs trous très importants tel que celui visible sur la figure 7 et un autre beaucoup plus grand, de 15 à 20 mètres, qui ne put être photographié. Jusqu'après

Une fois la guerre terminée et la vie normale rétablie à Madrid, on découvrit le voile pour entreprendre sa réparation; on observa des fissures de deux millimètres dans les diagonales tendues de la lucarne, une descente ou enfoncement général de la lucarne, qui dans les directrices centrales dépassait 60 centimètres et déformait violemment la directrice dans la clef, avec des ouvertures de fissures qui atteignaient plusieurs millimètres et il était possible qu'il y eut encore d'autres défauts qu'on ne put déceler.

Fig. 7. Etat de la toiture après son bombardement au cours de la guerre civile.

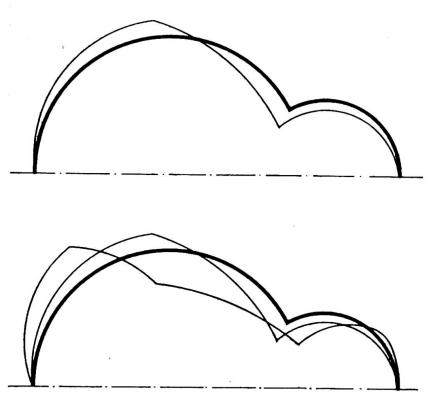
Avant minuit, l'écroulement complet survint, dû à la continuation des mouvements (fig. 10) c'est-à-dire provoqué par un accroissement très important de la perte de courbure des directrices centrales de la lucarne, avec une torsion initiale importante de ces directrices et avec une forte

Fig. 10. Diverses phases de l'écroulement de la toiture endommagée.

augmentation de la poussée horizontale dans la clef, laquelle poussa le grand lobe, en tombant une partie de celui-ci dans la zone latérale, en dehors du mur.

Abstraction faite des détails et hypothèses des causes immédiates de l'effondrement, il est important de noter, du point de vue technique, que l'écroulement fut produit indubitablement, pas par un défaut dans les travaux que nous pourrions considérer comme principaux de la construction, mais exclusivement par un manque de rigidité transversale des directrices centrales de l'arc dans le grand lobe, causé par la rupture et déformation brusque de ces directrices, sous l'action de l'onde explosive.

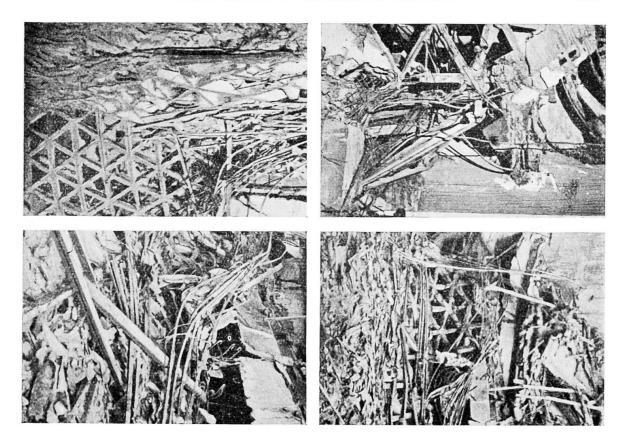
Fig. 11. Divers aspects de la désagrégation du béton.

Etant donné la grande hauteur du bâtiment (25 m) le béton se désagrégea complètement (fig. 11). Comme je l'ai déjà dit auparavant la résistance de la poutre en mouette fut beaucoup plus grande que prévue, puisque les zones extrêmes de la lucarne qui supporte les efforts tranchants minima, restèrent intactes en grande partie. Les armatures du tirant formées de 16 carrés de 50 mm soudées électriquement bout à bout et recouvertes d'une section de béton relativement petite, furent arrachées du béton mais sans se rompre, pas même dans leur section soudée, malgré les efforts énormes qu'elles durent éprouver aux derniers moments:
