Rapport sur les voiles minces construits en Espagne

Report on thin slabs constructed in Spain

PROF. E. TORROJA

On a exécuté en Espagne différents exemples de constructions en voiles minces, dont quelques-unes sont déjà connues par les publications faites dans différentes revues techniques, notamment celle du Fronton Recoletos, qui constitua l'objet d'une courte note que je présentai au Congrès de 1936. J'en dirai quelques mots sur son écroulement, à la suite des bombardements au cours de la guerre espagnole.

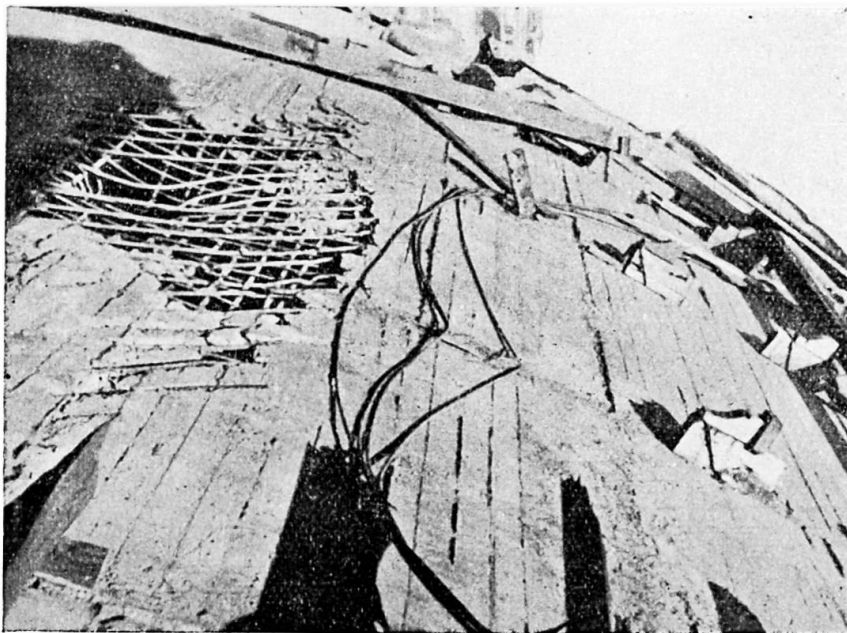
L'ouvrage se comporta parfaitement pendant trois années; avant la fin de la guerre, un bombardement d'aviation produisit plusieurs trous très importants tel que celui visible sur la figure 7 et un autre beaucoup plus grand, de 15 à 20 mètres, qui ne put être photographié. Jusqu'après

Une fois la guerre terminée et la vie normale rétablie à Madrid, on découvrit le voile pour entreprendre sa réparation; on observa des fissures de deux millimètres dans les diagonales tendues de la lucarne, une descente ou enfoncement général de la lucarne, qui dans les directrices centrales dépassait 60 centimètres et déformait violemment la directrice dans la clef, avec des ouvertures de fissures qui atteignaient plusieurs millimètres et il était possible qu'il y eut encore d'autres défauts qu'on ne put déceler.

Fig. 7. Etat de la toiture après son bombardement au cours de la guerre civile.

l'ouvrage aurait résisté dans de bonnes conditions) mais l'onde explosive produite par les bombes qui fut la cause de toutes les anomalies observées.

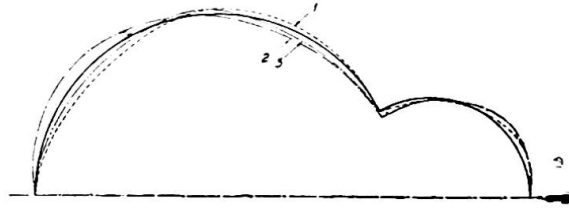
Fig. 8. Déformations consécutives à l'onde explosive :

1. Effet instantané de l'onde positive. — 2. Effet instantané de l'onde négative. — 3. Stabilisation de la forme de la toiture après l'explosion.

En considérant le phénomène au moment de l'onde positive, c'est-à-dire de pression centripète sur l'arc, celui-ci dut éprouver un déplacement radial très grand vers l'intérieur (courbe 1, fig. 8); la dalle put résister sans dépasser sa limite élastique grâce à sa grande élasticité; la lucarne avait tendance à se lever; mais, non seulement sa plus grande rigidité, mais la courbure même du voile donnèrent lieu à un déplacement radial produisant une flexion beaucoup plus forte de la directrice vers la clef et, par conséquent, il s'y produisit une déformation plastique de l'armature, avec une dislocation complète du voile. Dans le moment de l'onde négative (courbe 2, 8) le phénomène fut contraire et la lucarne descendit. Des déplacements horizontaux durent se produire également dans la clef, et en particulier la composante de l'onde de succion poussa la clef vers la gauche et ouvrit les fissures par traction.

Une fois la résistance à la flexion nulle dans ce point, la lucarne dut descendre, en perdant sa courbure, et la clef s'éleva.

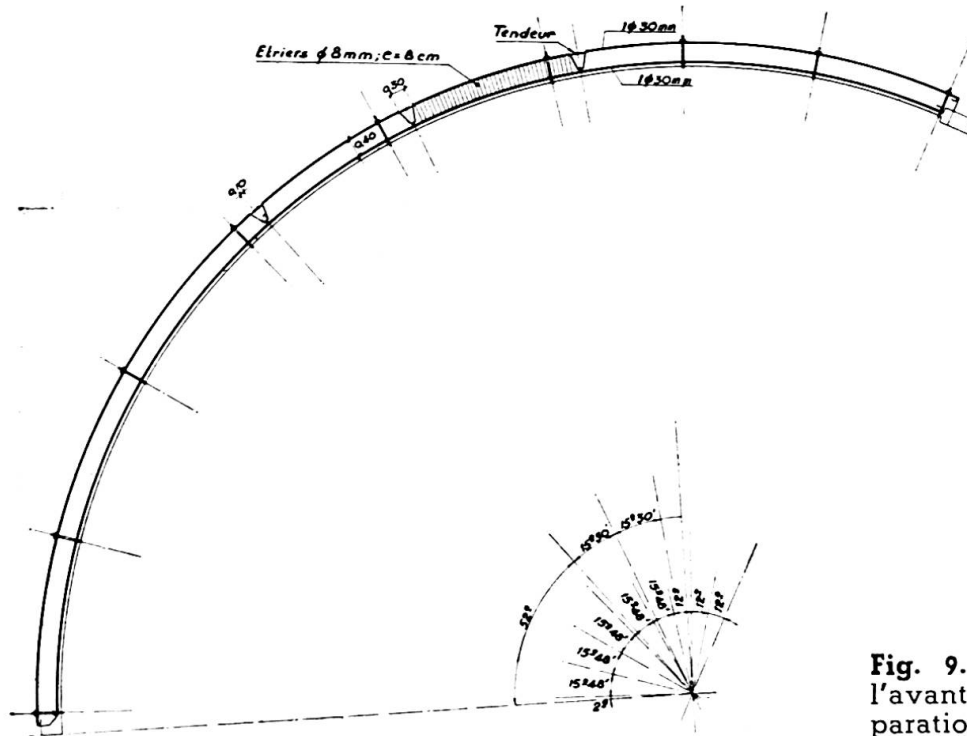
Fig. 9. Croquis pour l'avant-projet de réparation du voile.

En envisageant le problème sur ces données et possibilités, on étudia l'avant-projet d'une réparation du voile (fig. 9) consistant à bétonner des anneaux ou nerfs armés selon les directrices sur le grand lobule jusqu'à la lucarne, fortement ancrés à la génératrice de celle-ci (la lucarne) d'un côté et dans la partie verticale du lobule de l'autre, et en les dotant de tenseurs dans l'armature longitudinale extérieure et des étriers d'ancrage à la dalle, unis aussi par des tenseurs à la face extérieure des anneaux.

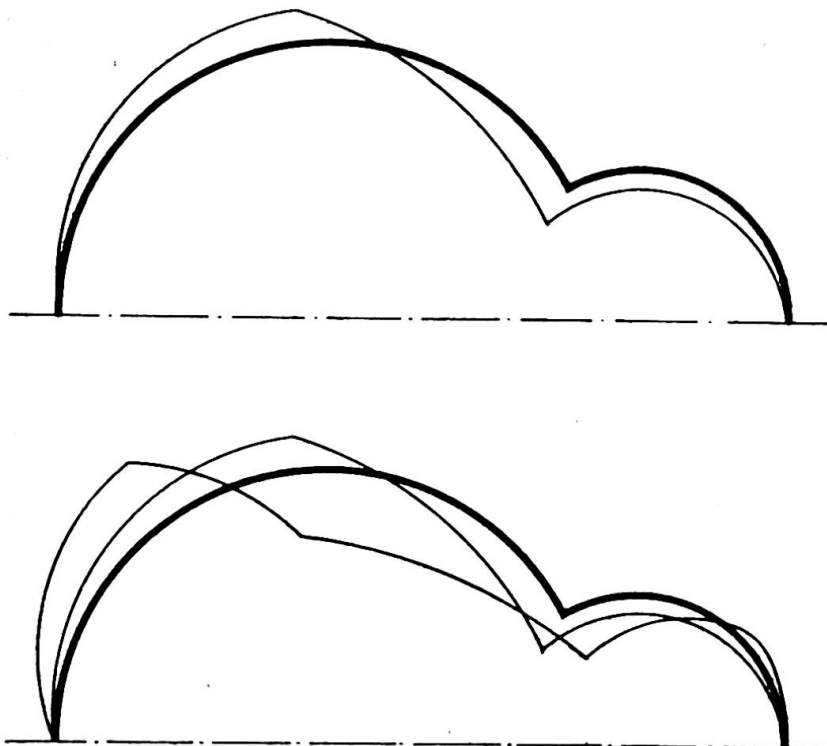
Avant minuit, l'éroulement complet survint, dû à la continuation des mouvements (fig. 10) c'est-à-dire provoqué par un accroissement très important de la perte de courbure des directrices centrales de la lucarne, avec une torsion initiale importante de ces directrices et avec une forte

Fig. 10. Diverses phases de l'éroulement de la toiture endommagée.

augmentation de la poussée horizontale dans la clef, laquelle poussa le grand lobe, en tombant une partie de celui-ci dans la zone latérale, en dehors du mur.

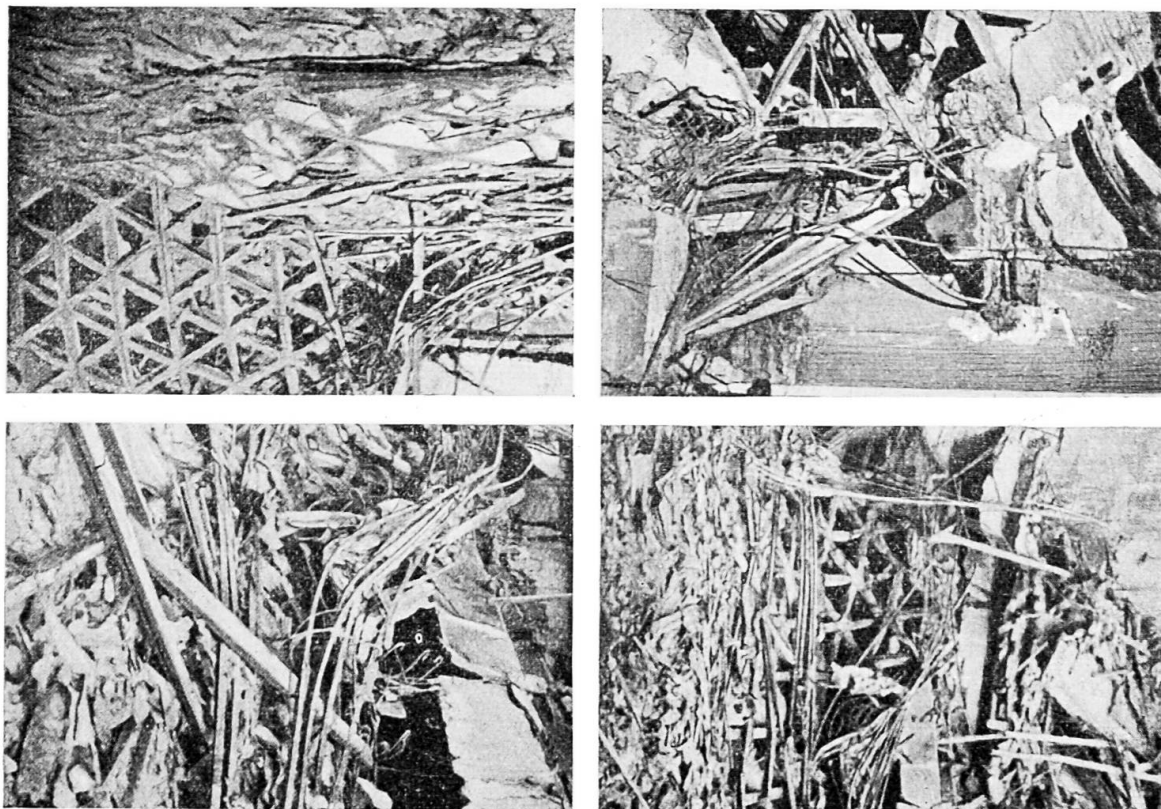
Fig. 11. Divers aspects de la désagrégation du béton.

Etant donné la grande hauteur du bâtiment (25 m) le béton se désagrégea complètement (fig. 11). Comme je l'ai déjà dit auparavant la résistance de la poutre en mouette fut beaucoup plus grande que prévue, puisque les zones extrêmes de la lucarne qui supporte les efforts tranchants minima, restèrent intactes en grande partie. Les armatures du tirant formées de 16 carrés de 50 mm soudées électriquement bout à bout et recouvertes d'une section de béton relativement petite, furent arrachées du béton mais sans se rompre, pas même dans leur section soudée, malgré les efforts énormes qu'elles durent éprouver aux derniers moments:
