Artikel: Rapport sur les voiles minces construits en Espagne

Autor: Torroja, E.

Rapport sur les voiles minces construits en Espagne

PROF. E. TORROJA

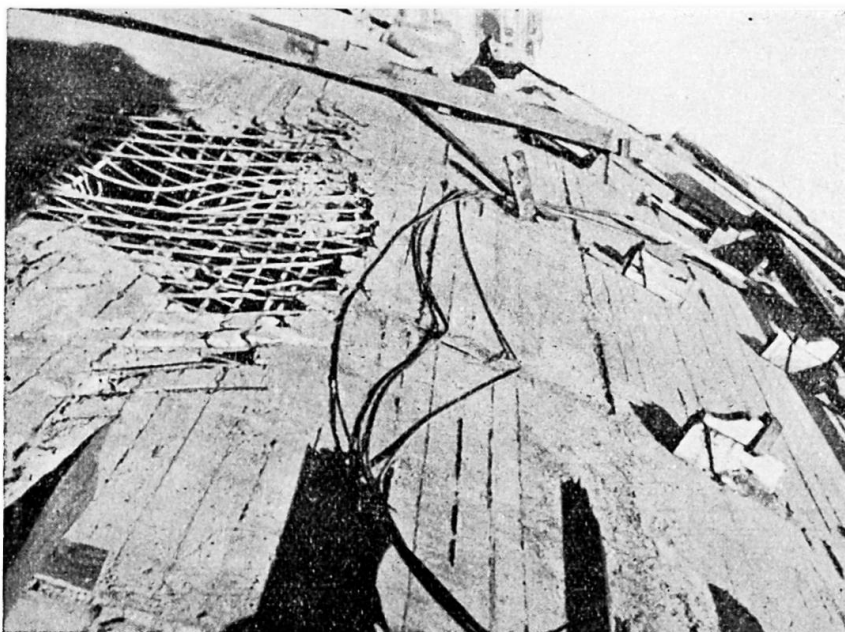
L'ouvrage se comporta parfaitement pendant trois années; avant la fin de la guerre, un bombardement d'aviation produisit plusieurs trous très importants tel que celui visible sur la figure 7 et un autre beaucoup plus grand, de 15 à 20 mètres, qui ne put être photographié. Jusqu'après

Une fois la guerre terminée et la vie normale rétablie à Madrid, on découvrit le voile pour entreprendre sa réparation; on observa des fissures de deux millimètres dans les diagonales tendues de la lucarne, une descente ou enfoncement général de la lucarne, qui dans les directrices centrales dépassait 60 centimètres et déformait violemment la directrice dans la clef, avec des ouvertures de fissures qui atteignaient plusieurs millimètres et il était possible qu'il y eut encore d'autres défauts qu'on ne put déceler.

Fig. 7. Etat de la toiture après son bombardement au cours de la guerre civile.

l'ouvrage aurait résisté dans de bonnes conditions) mais l'onde explosive produite par les bombes qui fut la cause de toutes les anomalies observées.

En envisageant le problème sur ces données et possibilités, on étudia l'avant-projet d'une réparation du voile (fig. 9) consistant à bétonner des anneaux ou nerfs armés selon les directrices sur le grand lobule jusqu'à la lucarne, fortement ancrés à la génératrice de celle-ci (la lucarne) d'un côté et dans la partie verticale du lobule de l'autre, et en les dotant de tenseurs dans l'armature longitudinale extérieure et des étriers d'ancrage à la dalle, unis aussi par des tenseurs à la face extérieure des anneaux.

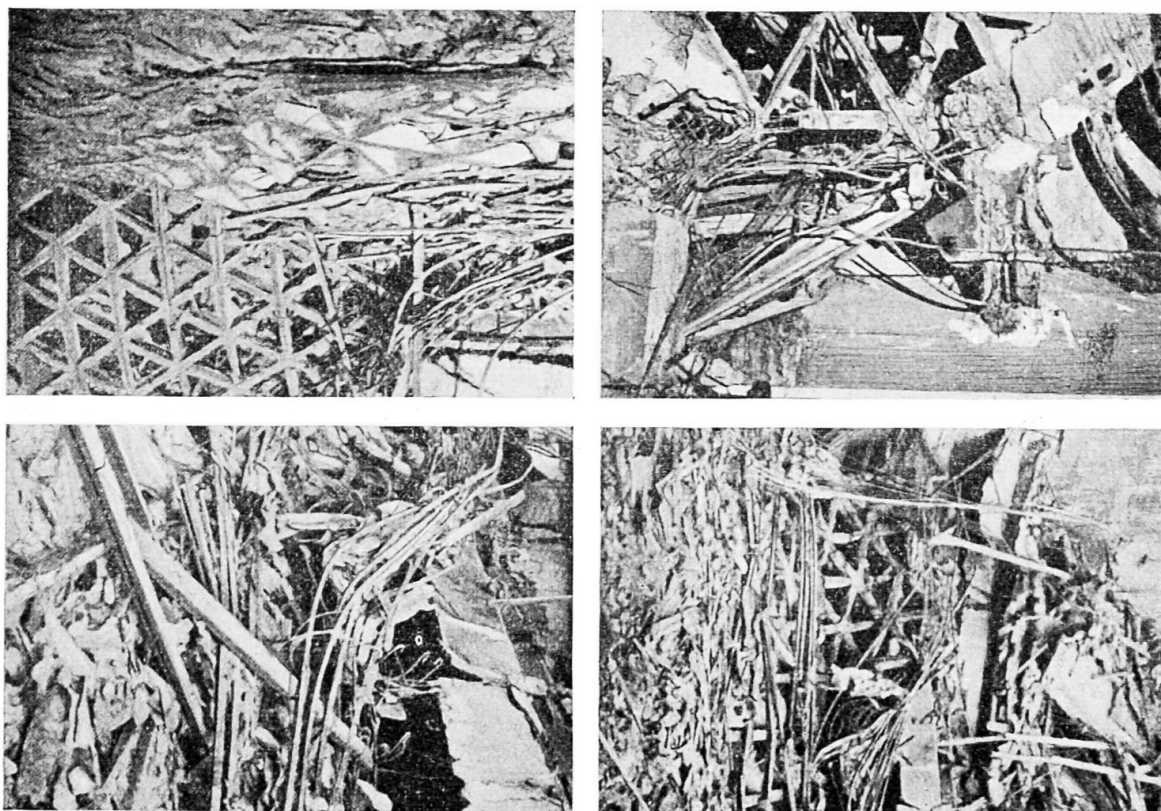
Fig. 11. Divers aspects de la désagrégation du béton.

Etant donné la grande hauteur du bâtiment (25 m) le béton se désagrégea complètement (fig. 11). Comme je l'ai déjà dit auparavant la résistance de la poutre en mouette fut beaucoup plus grande que prévue, puisque les zones extrêmes de la lucarne qui supporte les efforts tranchants minima, restèrent intactes en grande partie. Les armatures du tirant formées de 16 carrés de 50 mm soudées électriquement bout à bout et recouvertes d'une section de béton relativement petite, furent arrachées du béton mais sans se rompre, pas même dans leur section soudée, malgré les efforts énormes qu'elles durent éprouver aux derniers moments:

Abstraction faite des détails et hypothèses des causes immédiates de l'effondrement, il est important de noter, du point de vue technique, que l'écrasement fut produit indubitablement, pas par un défaut dans les travaux que nous pourrions considérer comme principaux de la construction, mais exclusivement par un manque de rigidité transversale des directrices centrales de l'arc dans le grand lobe, causé par la rupture et déformation brusque de ces directrices, sous l'action de l'onde explosive.
