Echecs dans la construction soudée

Set-backs in welded structures

G. DE CUYPER

Ingénieur en chef, Directeur des Ponts et Chaussées, Bruxelles

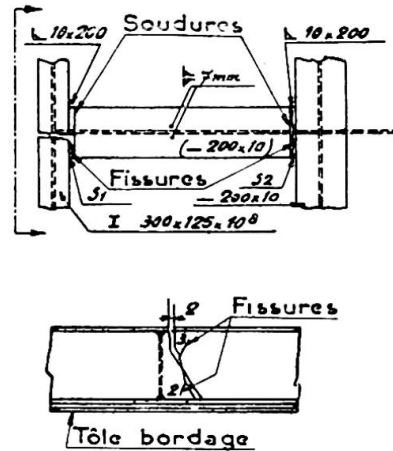
Fig. 7. Propagation d'une fissure, à partir d'une soudure latérale, dans une vanne levante d'écluse.

Nature de l'accident : il s'agit d'une vanne levante d'écluse; la fissure, partant d'une soudure latérale, s'est propagée dans la semelle et l'âme d'une poutrelle normale P N 30.

Facteurs probables : la liaison rigide d'éléments de dimensions moyennes a conduit à une construction de grande raideur, du fait que les retraits des soudures étaient entravés. — Soudures présentant plusieurs défauts.

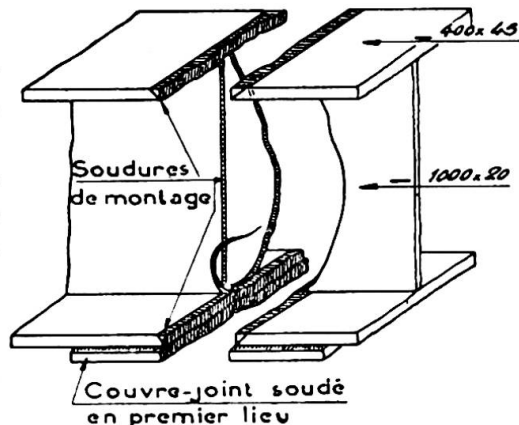
Nature de l'accident : rupture d'un joint de montage d'une membrure inférieure.

Facteurs probables : Le couvre-joint inférieur avait été soudé en premier lieu, d'où tensions résiduelles dans la soudure de la semelle inférieure. — Celle-ci présentait des défauts suivant l'épaisseur. — Température très basse, diminuant la résistance du métal de base aux ruptures sans déformation.

Fig. 8. Rupture d'un joint de montage d'une membrure inférieure.

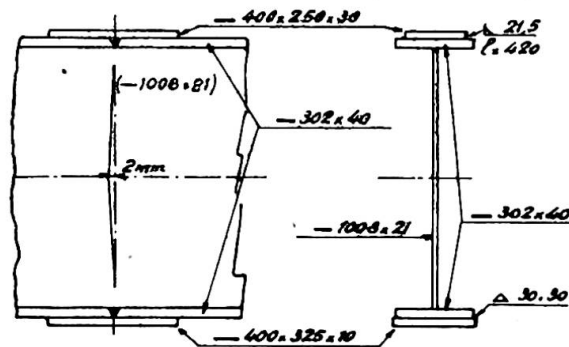
Nature de l'accident : fissure dans une soudure en X de l'âme d'une membrure inférieure de pont.

Facteurs probables : la soudure des semelles rigides de forte épaisseur ayant été faite en premier lieu, il en est résulté des tensions résiduelles importantes lors de la soudure en X de l'âme. — La soudure de l'âme, faite en montant, présentait des défauts à l'enracinement.

Fig. 10. Fissure dans une soudure en X de l'âme d'une membrure inférieure de pont.
