Artikel: Echecs dans la construction soudée

Echecs dans la construction soudée

G. DE CUYPER

Ingénieur en chef, Directeur des Ponts et Chaussées, Bruxelles

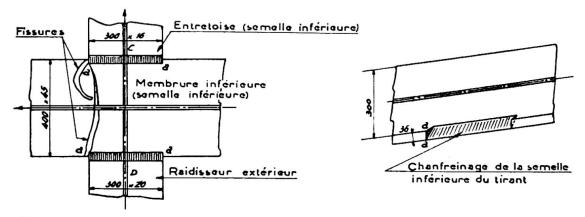
Fig. 11. Rupture de la semelle inférieure de la membrure inférieure du pont.

Nature de l'accident : fissure issue de la soudure raccordant la semelle inférieure de l'entretoise à la semelle inférieure de la membrure formant tirant.

Facteurs probables: soudure à faible volume, à l'intersection à angle vif de deux éléments tendus et soumise à un état de tension double. — Le chanfrein en V, terminé par deux faces verticales à angle vif, constituait une entaille donnant lieu à des pointes de tension et à des amorces de rupture. — Soudures défectueuses, principalement à leurs extrémités. — Température exceptionnellement basse, diminuant la résistance du métal aux ruptures sans déformation.
