**Artikel:** Echecs dans la construction soudée

**Autor:** Cuyper, G. de

## **Echecs dans la construction soudée**

G. DE CUYPER

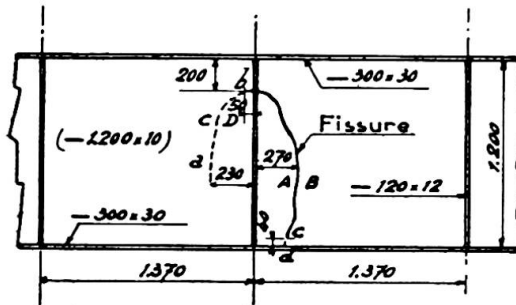
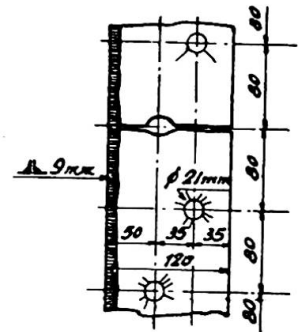
Fig. 1. Fissuration de l'âme d'une entretoise par basse température. Le détail à droite donne, en élévation, le raidisseur central fissuré.

Nature de l'accident : fissuration de l'âme d'une entretoise.

Facteurs probables : poinçonnage des trous de rivets qui, malgré un alésage de 2 mm, a laissé des fissures microscopiques radiales. — Ecouissage. — Vieillesse accéléré par le traitement thermique résultant de l'exécution des soudures voisines. — Tensions de retrait résultant de la fixation continue du raidisseur sur l'âme et les semelles par soudures trop fortes, déposées suivant un ordre non approprié.

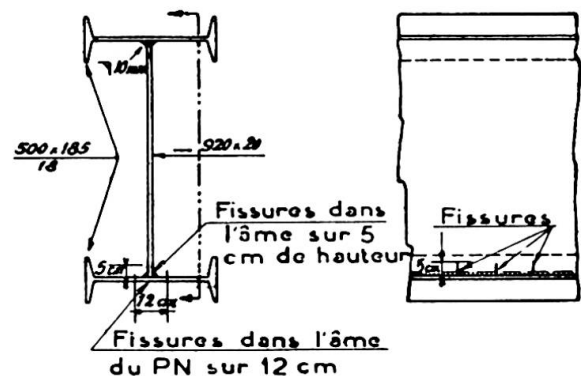
Fig. 2. Fissuration d'une membrure dont l'âme présentait des fissures microscopiques résultant d'un cisailage.

Nature de l'accident : fissuration de l'âme d'une membrure.

Facteurs probables : le cisailage de l'âme a produit des fissures microscopiques normales à la coupe. — Ecouissage. — Vieillessement accéléré par le traitement thermique résultant de l'exécution des soudures. — Tensions de retrait dues à des soudures d'angle de dimensions trop fortes, déposées par des électrodes de 7 mm de diamètre. — Les fissures microscopiques se sont propagées sous l'effet des tensions de retrait.

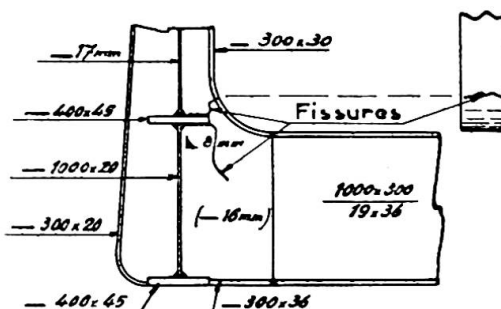
Nature de l'accident : fissuration d'une  
âme de raidisseur de montant.

Facteurs probables : parachèvement insuffisant des surfaces découpées. — Ecouissage. — Vieillessement accéléré par la soudure. — Tensions de retrait résultant de la fixation d'une pièce mince, de dimensions réduites, présentant des angles vifs rentrants, sur des éléments rigides par leur épaisseur.

Fig. 3. Fissuration de l'âme du raidisseur d'un montant par suite d'un mauvais parachèvement.

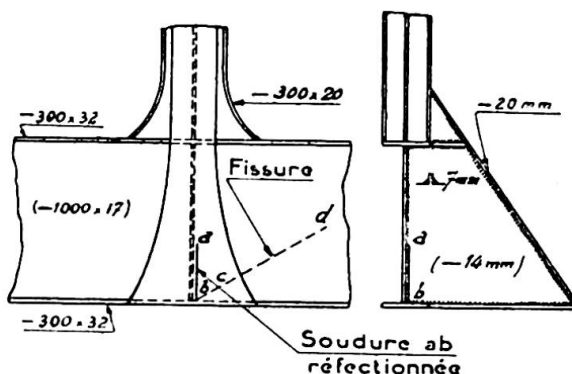
Nature de l'accident : fissuration de l'âme d'une membrure inférieure (suivant *c-d*) lors de la réfection d'une soudure *a-b*.

Facteurs probables : température très basse, diminuant la résistance du métal de base aux

Fig. 4. Fissuration de l'âme d'une membrure inférieure lors de la réfection d'une soudure.

ruptures sans déformation et provoquant une trempe du métal déposé.  
— Tensions résiduelles de retrait dans un élément mince, fixé par soudure à des éléments épais et rigides. — Tensions de retrait perturbatrices, introduites par une réfection de la soudure.

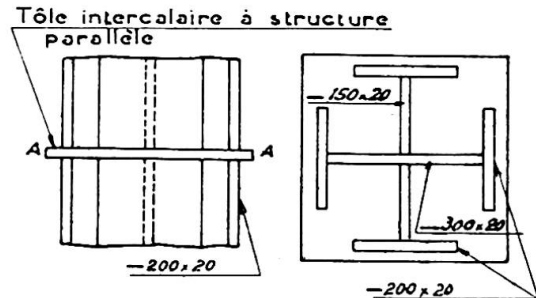
Nature de l'accident : lors de la soudure des cordons d'angle supérieurs, la structure feuilletée de la tôle intercalaire est apparue.

Facteur probable : tensions de retrait disloquant la structure feuilletée de la tôle intercalaire.

Fig. 5. Apparition de la structure feuilletée de la tôle intercalaire lors de la soudure des cordons d'angle supérieurs.

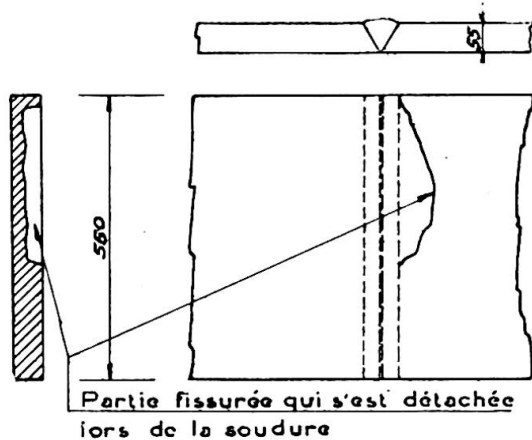
Nature de l'accident : fissuration d'un large plat, qui s'est produite après l'exécution complète de la soudure bout-à-bout.

Facteurs probables : tensions résiduelles importantes, dues à l'importance de la soudure et du bridage — Acier à gros grain de surchauffe d'une fragilité exceptionnelle. — Feuilletage avec fissures microscopiques, non constaté lors de l'usinage.

**Fig. 6.** Fissuration d'un large plat à la suite de l'exécution d'une soudure bout-à-bout.

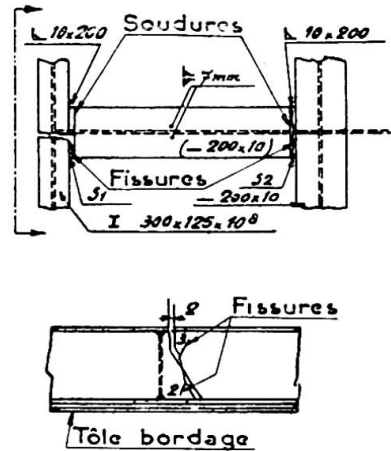
**Fig. 7.** Propagation d'une fissure, à partir d'une soudure latérale, dans une vanne levante d'écluse.

Nature de l'accident : il s'agit d'une vanne levante d'écluse; la fissure, partant d'une soudure latérale, s'est propagée dans la semelle et l'âme d'une poutrelle normale P N 30.

Facteurs probables : la liaison rigide d'éléments de dimensions moyennes a conduit à une construction de grande raideur, du fait que les retraits des soudures étaient entravés. — Soudures présentant plusieurs défauts.

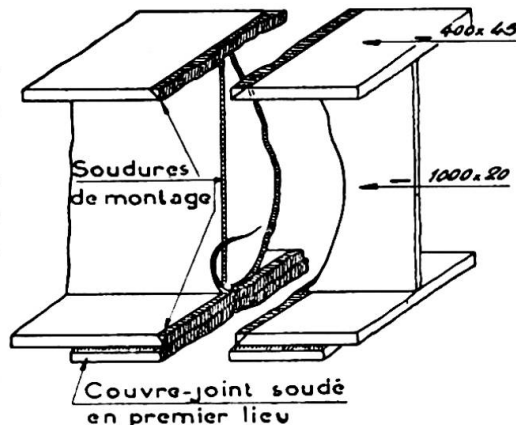
Nature de l'accident : rupture d'un joint de montage d'une membrure inférieure.

Facteurs probables : Le couvre-joint inférieur avait été soudé en premier lieu, d'où tensions résiduelles dans la soudure de la semelle inférieure. — Celle-ci présentait des défauts suivant l'épaisseur. — Température très basse, diminuant la résistance du métal de base aux ruptures sans déformation.

**Fig. 8.** Rupture d'un joint de montage d'une membrure inférieure.

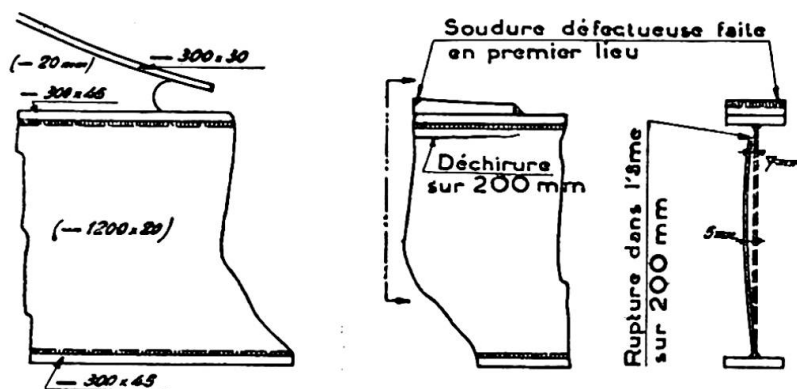
Fig. 9. Rupture d'une membrure inférieure de pont.

Nature de l'accident : rupture d'une membrure inférieure de pont.

Processus probable de la rupture : la soudure, reliant la patte d'attache à la semelle courbe avait été faite en dernier lieu. Elle transformait la base du montant en un véritable tendeur. Cette soudure présentait des défauts, notamment à la racine, parce qu'elle n'avait pas été reprise au dos. La rupture de ce tendeur a provoqué une sollicitation brusque de la membrure sous-jacente.

Facteurs probables : tensions résiduelles importantes dans la soudure de la patte d'attache. — Défauts d'entaille, fissures dans cette soudure. — Métal peu apte par sa nature et ses dimensions à résister aux ruptures sans déformation et aux défauts d'entaille. — Défauts, fissures et sollicitation polyaxée des soudures au collet de la membrure inférieure.

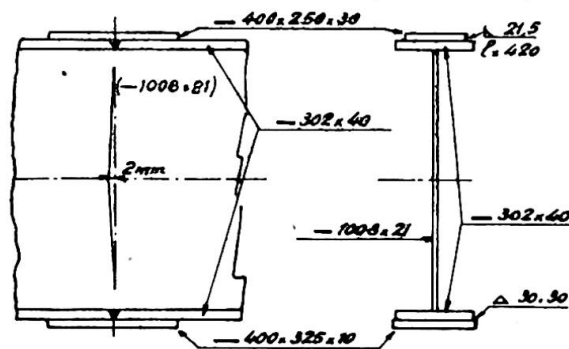
Nature de l'accident : fissure dans une soudure en X de l'âme d'une membrure inférieure de pont.

Facteurs probables : la soudure des semelles rigides de forte épaisseur ayant été faite en premier lieu, il en est résulté des tensions résiduelles importantes lors de la soudure en X de l'âme. — La soudure de l'âme, faite en montant, présentait des défauts à l'enracinement.

Fig. 10. Fissure dans une soudure en X de l'âme d'une membrure inférieure de pont.

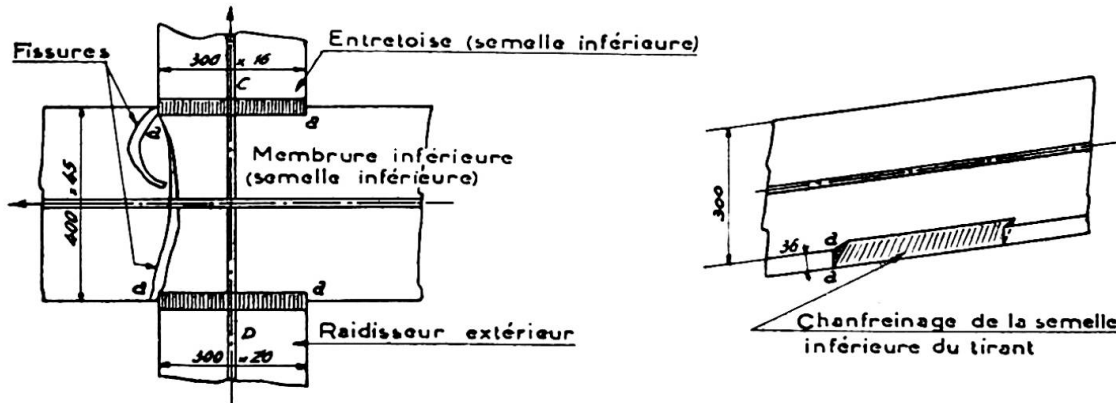
Fig. 11. Rupture de la semelle inférieure de la membrure inférieure du pont.

Nature de l'accident : fissure issue de la soudure raccordant la semelle inférieure de l'entretoise à la semelle inférieure de la membrure formant tirant.

Facteurs probables : soudure à faible volume, à l'intersection à angle vif de deux éléments tendus et soumise à un état de tension double. — Le chanfrein en V, terminé par deux faces verticales à angle vif, constituait une entaille donnant lieu à des pointes de tension et à des amorces de rupture. — Soudures défectueuses, principalement à leurs extrémités. — Température exceptionnellement basse, diminuant la résistance du métal aux ruptures sans déformation.

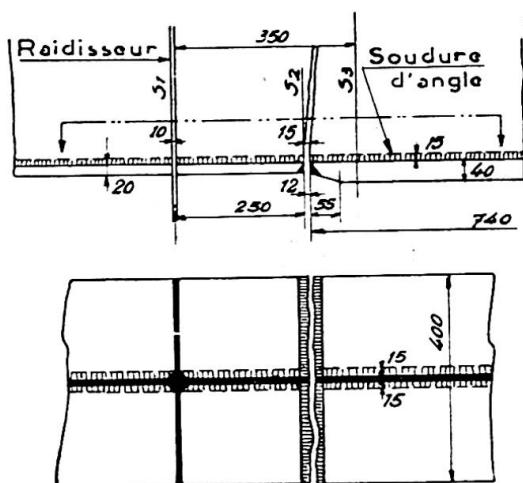
Nature de l'accident : fissure dans la semelle inférieure tendue d'une poutre à âme pleine. Rupture sans déformation. La soudure de la semelle avait été faite avant la soudure d'angle reliant l'âme à la semelle.

Facteurs probables : 1. passage trop brutal d'une épaisseur à l'autre, d'où concentration locale des tensions; 2. fixation des raidisseurs à l'âme et aux semelles ayant provoqué des tensions résiduelles; 3. défaut probable dans les soudures d'angle, soumises à des tensions polyaxées.

Fig. 12. Fissure d'une semelle inférieure tendue d'une poutre à âme pleine.
