Echecs dans la construction soudée

Set-backs in welded structures

G. DE CUYPER

Ingénieur en chef, Directeur des Ponts et Chaussées, Bruxelles

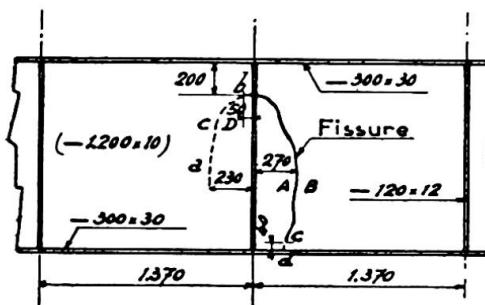
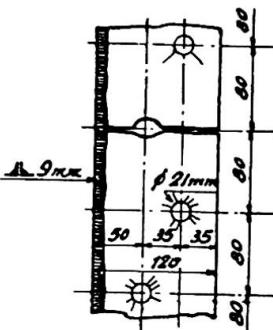
Fig. 1. Fissuration de l'âme d'une entretoise par basse température. Le détail à droite donne, en élévation, le raidisseur central fissuré.

Nature de l'accident : fissuration de l'âme d'une entretoise.

Facteurs probables : poinçonnage des trous de rivets qui, malgré un alésage de 2 mm, a laissé des fissures microscopiques radiales. — Ecrouissage. — Vieillissement accéléré par le traitement thermique résultant de l'exécution des soudures voisines. — Tensions de retrait résultant de la fixation continue du raidisseur sur l'âme et les semelles par soudures trop fortes, déposées suivant un ordre non approprié.

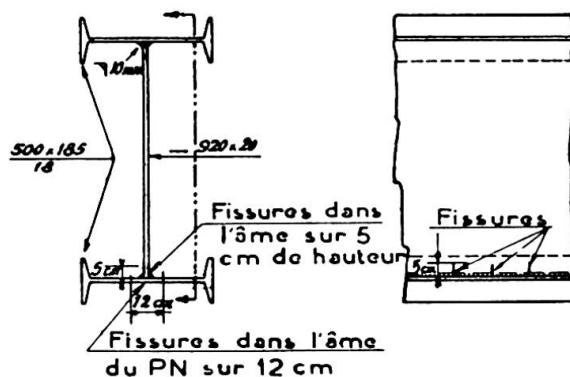
Fig. 2. Fissuration d'une membrure dont l'âme présentait des fissures microscopiques résultant d'un cisaillement.

Nature de l'accident : fissuration de l'âme d'une membrure.

Facteurs probables : le cisailage de l'âme a produit des fissures microscopiques normales à la coupe. — Ecrouissage. — Vieillissement accéléré par le traitement thermique résultant de l'exécution des soudures. — Tensions de retrait dues à des soudures d'angle de dimensions trop fortes, déposées par des électrodes de 7 mm de diamètre. — Les fissures microscopiques se sont propagées sous l'effet des tensions de retrait.

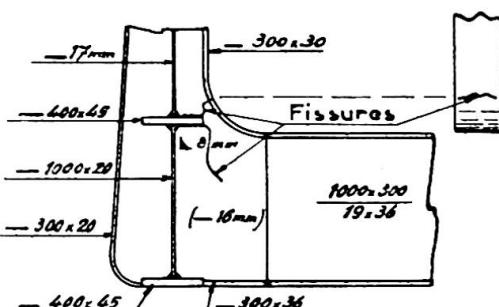
Nature de l'accident : fissuration d'une âme de raidisseur de montant.

Facteurs probables : parachèvement insuffisant des surfaces découpées. — Ecrouissage. — Vieillissement accéléré par la soudure. — Tensions de retrait résultant de la fixation d'une pièce mince, de dimensions réduites, présentant des angles vifs rentrants, sur des éléments rigides par leur épaisseur.

Fig. 3. Fissuration de l'âme du raidisseur d'un montant par suite d'un mauvais parachèvement.

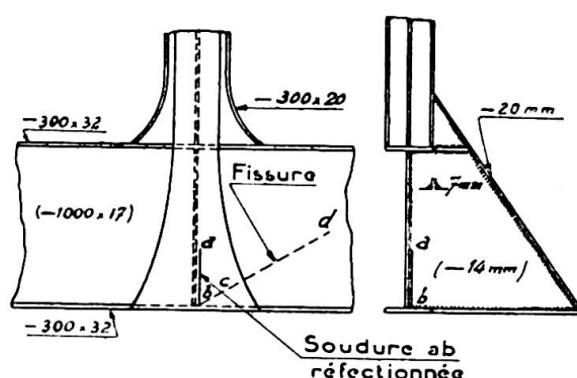
Nature de l'accident : fissuration de l'âme d'une membrure inférieure (suivant c-d) lors de la réfection d'une soudure a-b.

Facteurs probables : température très basse, diminuant la résistance du métal de base aux

Fig. 4. Fissuration de l'âme d'une membrure inférieure lors de la réfection d'une soudure.

ruptures sans déformation et provoquant une trempe du métal déposé.

— Tensions résiduelles de retrait dans un élément mince, fixé par soudure à des éléments épais et rigides. — Tensions de retrait perturbatrices, introduites par une réfection de la soudure.

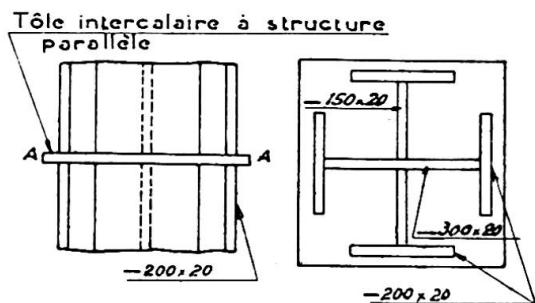
Nature de l'accident : lors de la soudure des cordons d'angle supérieurs, la structure feuilletées de la tôle intercalaire est apparue.

Facteur probable : tensions de retrait disloquant la structure feuilletée de la tôle intercalaire.

Fig. 5. Apparition de la structure feuilletée de la tôle intercalaire lors de la soudure des cordons d'angle supérieurs.

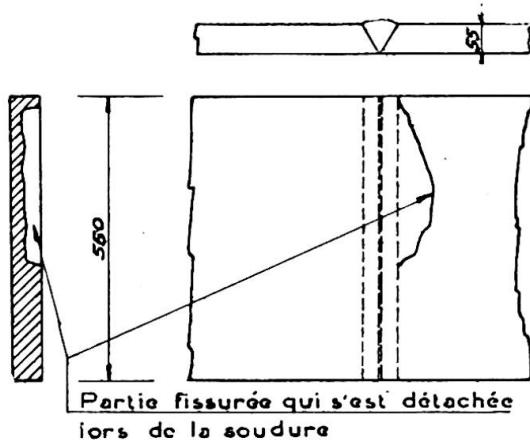
Nature de l'accident : fissuration d'un large plat, qui s'est produite après l'exécution complète de la soudure bout-à-bout.

Facteurs probables : tensions résiduelles importantes, dues à l'importance de la soudure et du bridage — Acier à gros grain de surchauffe d'une fragilité exceptionnelle. — Feuilletage avec fissures microscopiques, non constaté lors de l'usinage.

Fig. 6. Fissuration d'un large plat à la suite de l'exécution d'une soudure bout-à-bout.

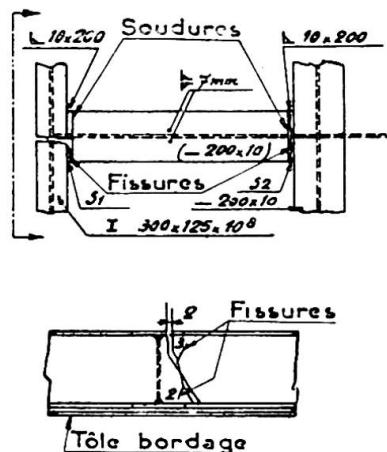
Fig. 7. Propagation d'une fissure, à partir d'une soudure latérale, dans une vanne levante d'écluse.

Nature de l'accident : il s'agit d'une vanne levante d'écluse; la fissure, partant d'une soudure latérale, s'est propagée dans la semelle et l'âme d'une poutrelle normale P N 30.

Facteurs probables : la liaison rigide d'éléments de dimensions moyennes a conduit à une construction de grande raideur, du fait que les retraits des soudures étaient entravés. — Soudures présentant plusieurs défauts.

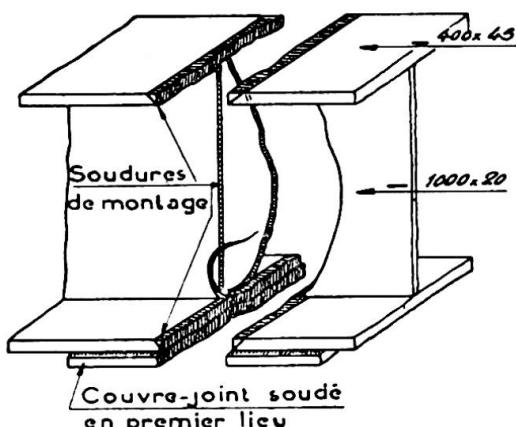
Nature de l'accident : rupture d'un joint de montage d'une membrure inférieure.

Facteurs probables : Le couvre-joint inférieur avait été soudé en premier lieu, d'où tensions résiduelles dans la soudure de la semelle inférieure. — Celle-ci présentait des défauts suivant l'épaisseur. — Température très basse, diminuant la résistance du métal de base aux ruptures sans déformation.

Fig. 8. Rupture d'un joint de montage d'une membrure inférieure.

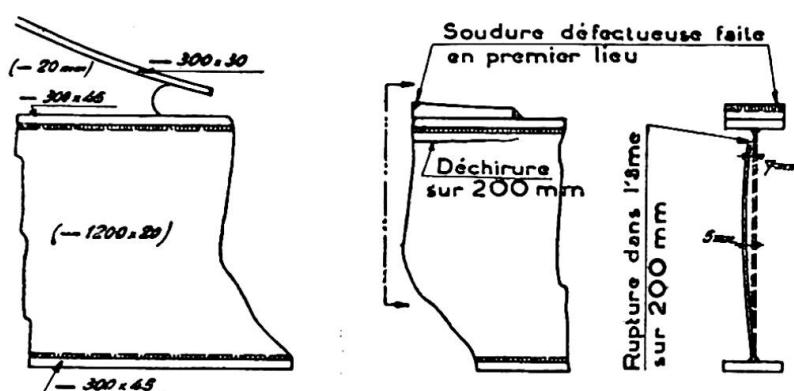
Fig. 9. Rupture d'une membrure inférieure de pont.

Nature de l'accident : rupture d'une membrure inférieure de pont.

Processus probable de la rupture : la soudure, reliant la patte d'attache à la semelle courbe avait été faite en dernier lieu. Elle transformait la base du montant en un véritable tendeur. Cette soudure présentait des défauts, notamment à la racine, parce qu'elle n'avait pas été reprise au dos. La rupture de ce tendeur a provoqué une sollicitation brusque de la membrure sous-jacente.

Facteurs probables : tensions résiduelles importantes dans la soudure de la patte d'attache. — Défauts d'entaille, fissures dans cette soudure. — Métal peu apte par sa nature et ses dimensions à résister aux ruptures sans déformation et aux défauts d'entaille. — Défauts, fissures et sollicitation polyaxée des soudures au collet de la membrure inférieure.

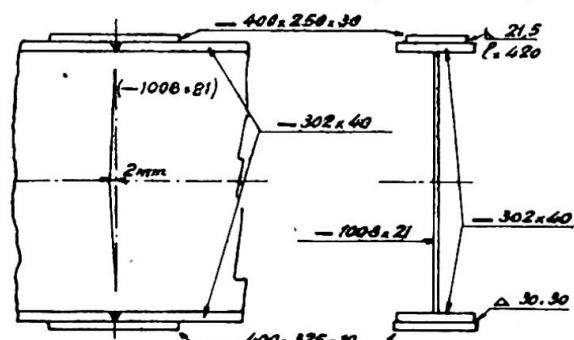
Nature de l'accident : fissure dans une soudure en X de l'âme d'une membrure inférieure de pont.

Facteurs probables : la soudure des semelles rigides de forte épaisseur ayant été faite en premier lieu, il en est résulté des tensions résiduelles importantes lors de la soudure en X de l'âme. — La soudure de l'âme, faite en montant, présentait des défauts à l'enracinement.

Fig. 10. Fissure dans une soudure en X de l'âme d'une membrure inférieure de pont.

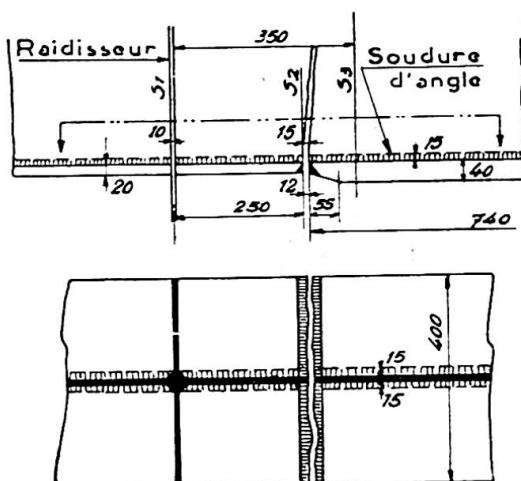
Nature de l'accident : fissure dans la semelle inférieure tendue d'une poutre à âme pleine. Rupture sans déformation. La soudure de la semelle avait été faite avant la soudure d'angle reliant l'âme à la semelle.

Facteurs probables : 1. passage trop brutal d'une épaisseur à l'autre, d'où concentration locale des tensions; 2. fixation des raidisseurs à l'âme et aux semelles ayant provoqué des tensions résiduelles; 3. défaut probable dans les soudures d'angle, soumises à des tensions polyaxées.

Fig. 12. Fissure d'une semelle inférieure tendue d'une poutre à âme pleine.
