Echecs dans la construction soudée

Set-backs in welded structures

G. DE CUYPER

Ingénieur en chef, Directeur des Ponts et Chaussées, Bruxelles

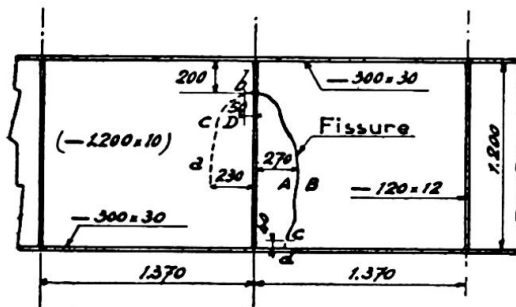
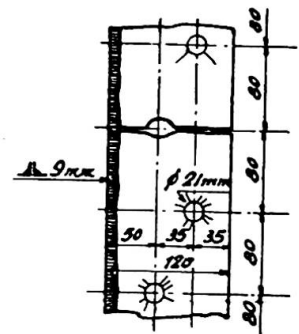
Fig. 1. Fissuration de l'âme d'une entretoise par basse température. Le détail à droite donne, en élévation, le raidisseur central fissuré.

Nature de l'accident : fissuration de l'âme d'une entretoise.

Facteurs probables : poinçonnage des trous de rivets qui, malgré un alésage de 2 mm, a laissé des fissures microscopiques radiales. — Ecouissage. — Vieillesse accéléré par le traitement thermique résultant de l'exécution des soudures voisines. — Tensions de retrait résultant de la fixation continue du raidisseur sur l'âme et les semelles par soudures trop fortes, déposées suivant un ordre non approprié.

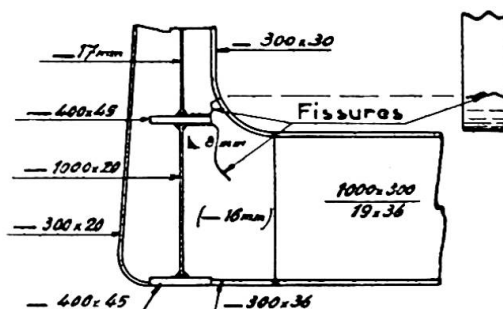
Nature de l'accident : fissuration d'une âme de raidisseur de montant.

Facteurs probables : parachèvement insuffisant des surfaces découpées. — Ecouissage. — Vieillessement accéléré par la soudure. — Tensions de retrait résultant de la fixation d'une pièce mince, de dimensions réduites, présentant des angles vifs rentrants, sur des éléments rigides par leur épaisseur.

Fig. 3. Fissuration de l'âme du raidisseur d'un montant par suite d'un mauvais parachèvement.

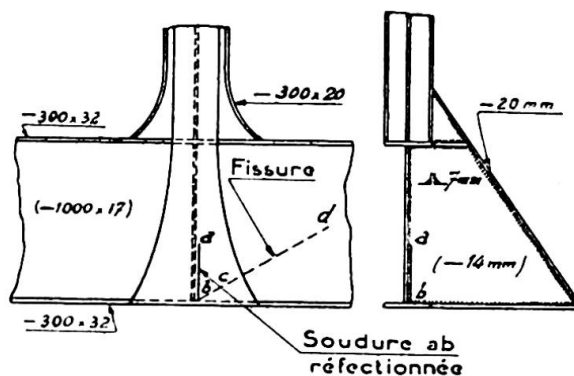
Nature de l'accident : fissuration de l'âme d'une membrure inférieure (suivant c-d) lors de la réfection d'une soudure a-b.

Facteurs probables : température très basse, diminuant la résistance du métal de base aux

Fig. 4. Fissuration de l'âme d'une membrure inférieure lors de la réfection d'une soudure.

ruptures sans déformation et provoquant une trempe du métal déposé.
— Tensions résiduelles de retrait dans un élément mince, fixé par soudure à des éléments épais et rigides. — Tensions de retrait perturbatrices, introduites par une réfection de la soudure.

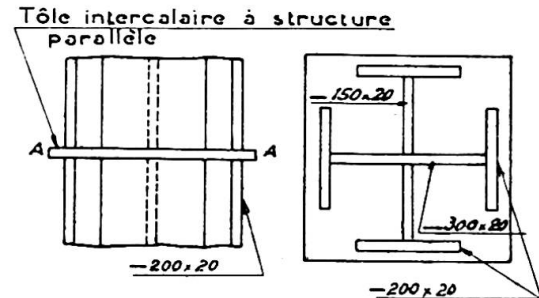
Nature de l'accident : lors de la soudure des cordons d'angle supérieurs, la structure feuilletée de la tôle intercalaire est apparue.

Facteur probable : tensions de retrait disloquant la structure feuilletée de la tôle intercalaire.

Fig. 5. Apparition de la structure feuilletée de la tôle intercalaire lors de la soudure des cordons d'angle supérieurs.

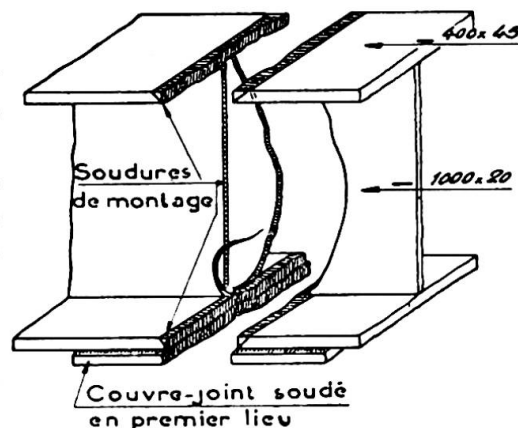
Nature de l'accident : rupture d'un joint de montage d'une membrure inférieure.

Facteurs probables : Le couvre-joint inférieur avait été soudé en premier lieu, d'où tensions résiduelles dans la soudure de la semelle inférieure. — Celle-ci présentait des défauts suivant l'épaisseur. — Température très basse, diminuant la résistance du métal de base aux ruptures sans déformation.

Fig. 8. Rupture d'un joint de montage d'une membrure inférieure.

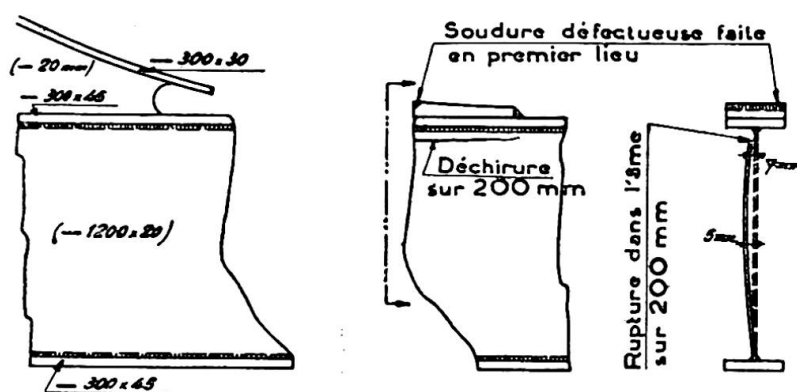
Fig. 9. Rupture d'une membrure inférieure de pont.

Nature de l'accident : rupture d'une membrure inférieure de pont.

Processus probable de la rupture : la soudure, reliant la patte d'attache à la semelle courbe avait été faite en dernier lieu. Elle transformait la base du montant en un véritable tendeur. Cette soudure présentait des défauts, notamment à la racine, parce qu'elle n'avait pas été reprise au dos. La rupture de ce tendeur a provoqué une sollicitation brusque de la membrure sous-jacente.

Facteurs probables : tensions résiduelles importantes dans la soudure de la patte d'attache. — Défauts d'entaille, fissures dans cette soudure. — Métal peu apte par sa nature et ses dimensions à résister aux ruptures sans déformation et aux défauts d'entaille. — Défauts, fissures et sollicitation polyaxée des soudures au collet de la membrure inférieure.

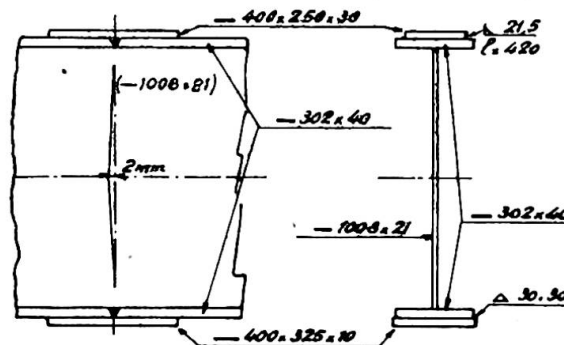
Nature de l'accident : fissure dans une soudure en X de l'âme d'une membrure inférieure de pont.

Facteurs probables : la soudure des semelles rigides de forte épaisseur ayant été faite en premier lieu, il en est résulté des tensions résiduelles importantes lors de la soudure en X de l'âme. — La soudure de l'âme, faite en montant, présentait des défauts à l'enracinement.

Fig. 10. Fissure dans une soudure en X de l'âme d'une membrure inférieure de pont.

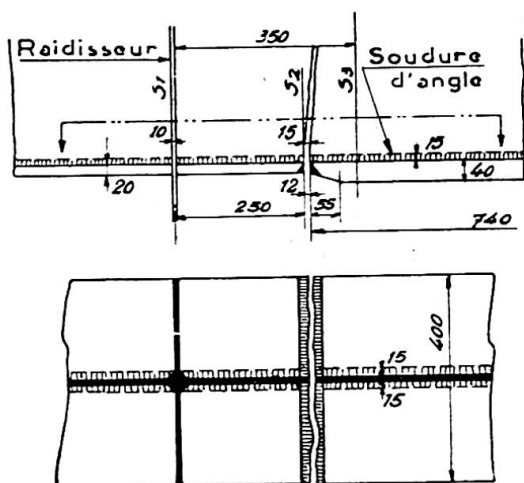
Nature de l'accident : fissure dans la semelle inférieure tendue d'une poutre à âme pleine. Rupture sans déformation. La soudure de la semelle avait été faite avant la soudure d'angle reliant l'âme à la semelle.

Facteurs probables : 1. passage trop brutal d'une épaisseur à l'autre, d'où concentration locale des tensions; 2. fixation des raidisseurs à l'âme et aux semelles ayant provoqué des tensions résiduelles; 3. défaut probable dans les soudures d'angle, soumises à des tensions polyaxées.

Fig. 12. Fissure d'une semelle inférieure tendue d'une poutre à âme pleine.
