L'emploi de la soudure dans la reconstruction du pont d'Oissel sur la Seine

Welding applied to the Reconstruction of the Oissel Bridge over the Seine

R. VALLETTE & A. GOELZER

Etat de l'ouvrage et recherche d'une solution

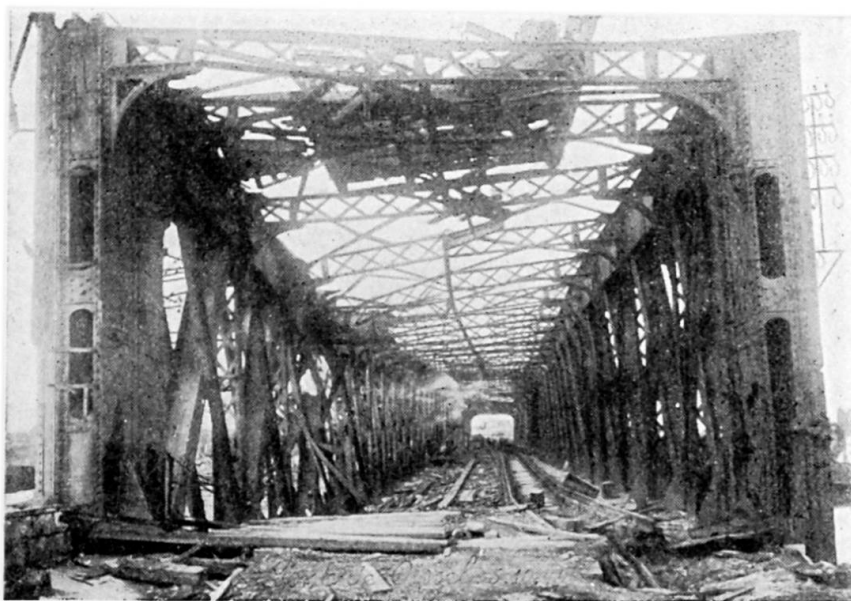
La réfection du pont en fer d'Oissel de la S. N. C. F. (région Ouest) sur la ligne Paris-Le Havre se présentait d'une manière tout à fait particulière. Les figures 1 et 2 donnent une idée exacte de l'état dans lequel se trouvait le viaduc d'Oissel après la Libération. L'ouvrage ne s'était pas effondré, mais il présentait de grosses et nombreuses détériorations dispersées, et en particulier, dans certaines zones, de véritables brèches dans le tablier.

Fig. 1. Vue d'enfilade du pont d'Oissel après sa destruction.

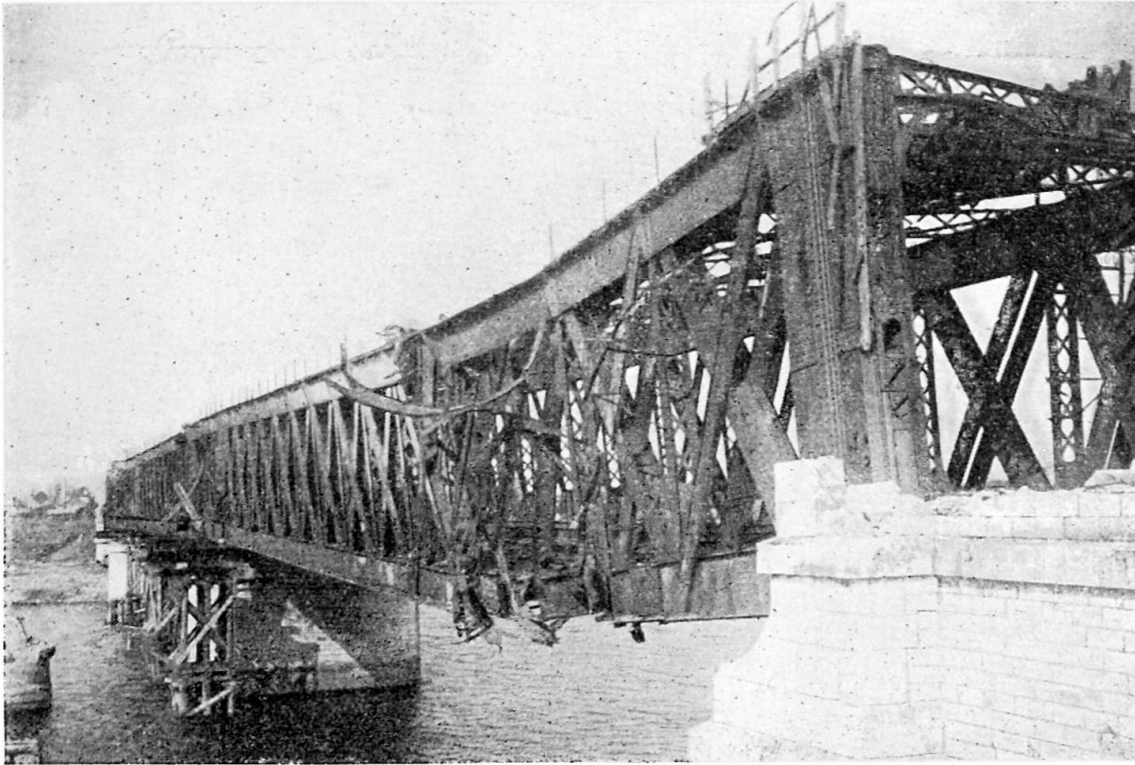
Fig. 2. Pont d'Oissel après destruction (octobre 1944).

Grâce aux mesures prises par la S. N. C. F., l'ouvrage fut consolidé en temps utile : des palées en bois furent battues dans le lit de la Seine pour créer de nouveaux appuis dans le voisinage des brèches du tablier et pour permettre l'exécution des réparations ultérieures dans de bonnes conditions.

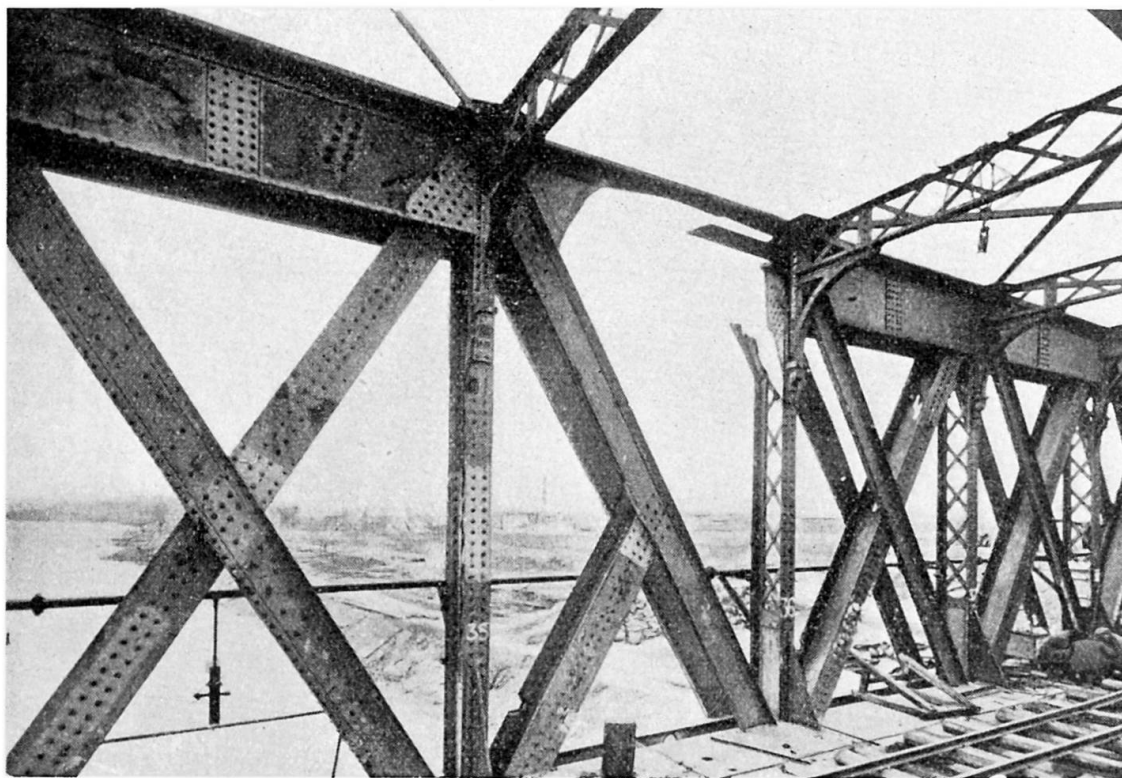
Fig. 7. Etat du panneau comportant les montants 35 et 36 avant réparation.

Nous avons choisi une zone de la poutre amont côté Rouen entre les montants 35 et 36. On voit, sur la figure 7, l'état de ce panneau avant réparation.

Diagonale comprimée. — Par suite de l'état de cette pièce, on l'a coupée en dessous de son croisement avec la diagonale tendue, après déri-

1° La reconstruction du tronçon de membrure supérieure, entre les montants 35-36;

2° Le remplacement complet de la portion supérieure de diagonale comprimée (ext. et int.) entre la base du montant 35 et le sommet du montant 36;

3° Les deux demi-diagonales partant du sommet du montant 35 étaient conservées, mais à redresser après dérivetage et démontage.

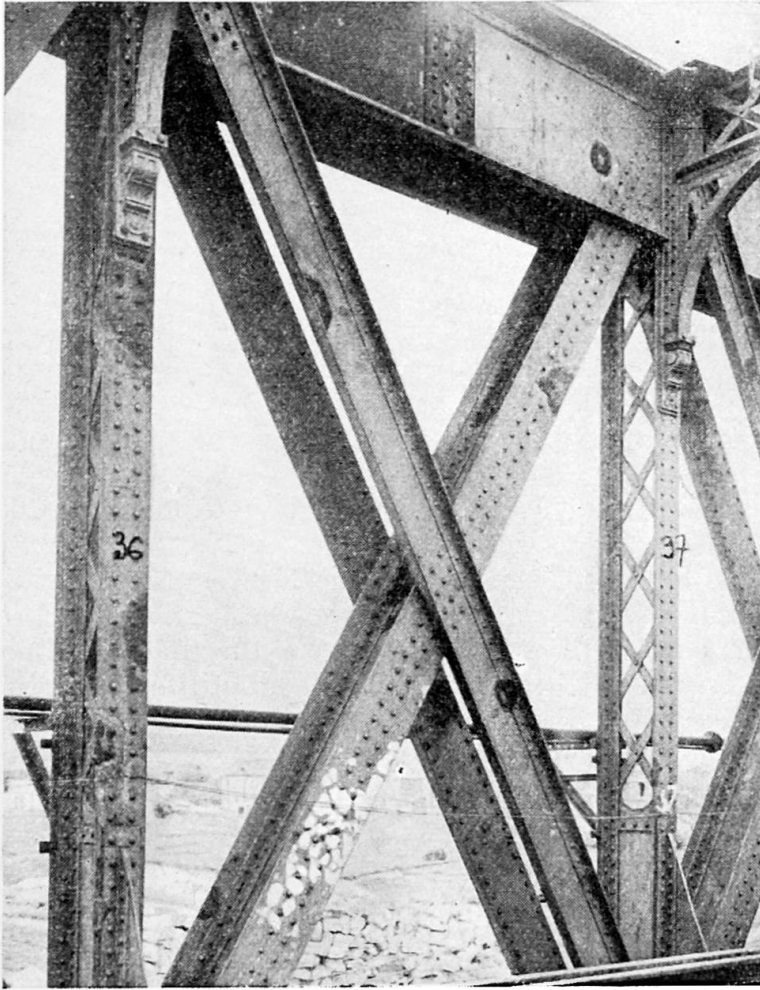
Fig. 8. Vue du panneau comportant les montants 36 et 37.

Enfin, dans le panneau voisin 36-37 (fig. 8), la partie extérieure de la diagonale tendue partant du sommet du montant 36 était à remplacer, la partie intérieure était conservée.

Membrure supérieure. — Le joint de droite du tronçon neuf rivé a été effectué par rivure dans le panneau 36-37, comme on le voit sur la figure 8.

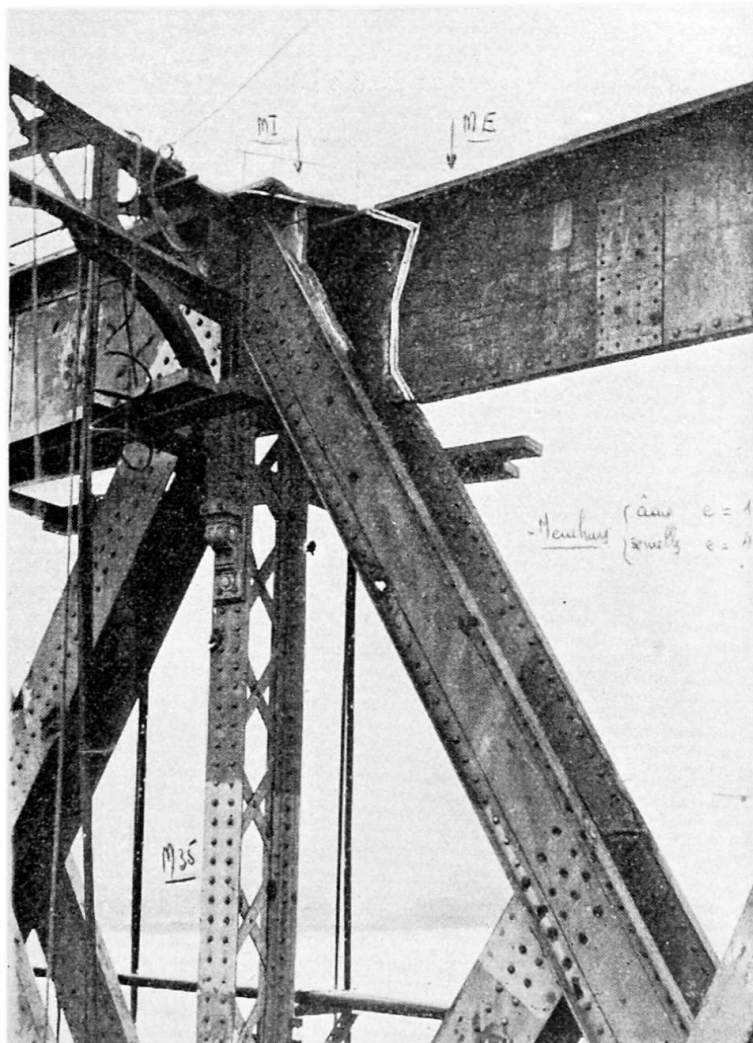
Fig. 9. Membrure supérieure du panneau 35-36 en cours de réparation.

Joint soudé. — La figure 9 montre ce joint en cours d'exécution, la soudure étant déjà exécutée sur la demi-membrure extérieure. On aperçoit la préparation du joint de la demi-membrure intérieure; les joints d'âme se trouvent décalés par rapport aux joints de semelles. Les tracés de ces divers joints ont été minutieusement étudiés, suivant les possibilités, dictées notamment par la position des rivets.

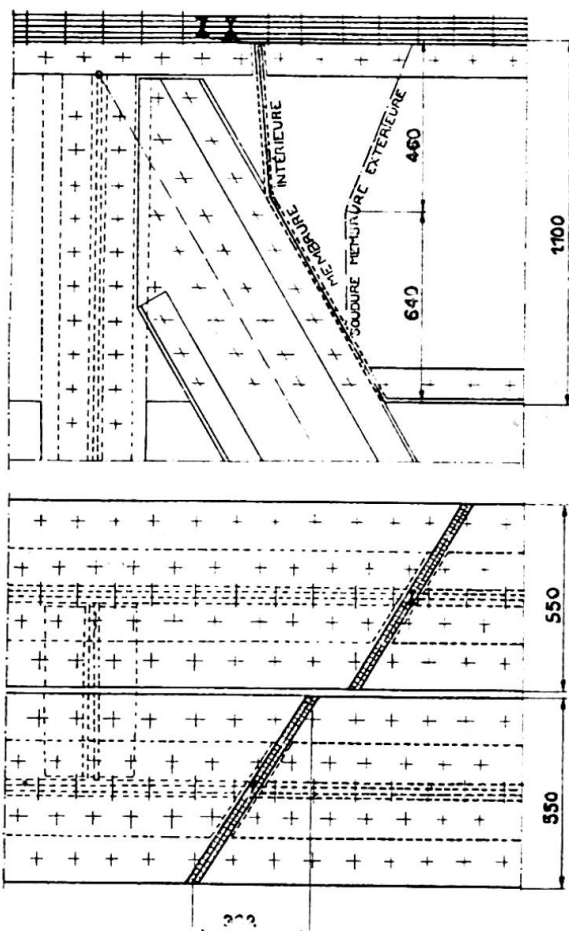
Fig. 10. Extrémité supérieure du montant 35.

La figure 10 représente l'ensemble du joint soudé; les soudures d'âme et de semelles sont obliques, afin d'avoir le maximum de sécurité dans le cas du fer puddlé. Les figures 11, 12 et 13 indiquent respectivement la coupe exacte des cordons de soudure pour l'âme dans la partie courante, la partie contre diagonale tendue, la partie au droit des cornières.

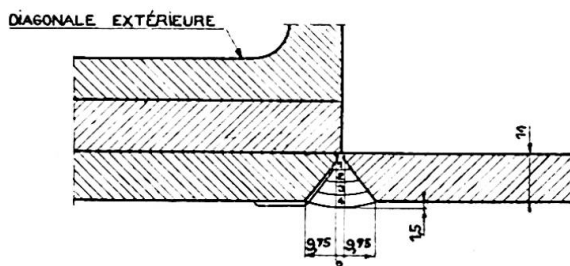
Fig. 12. Coupe des cordons de soudure de la partie contre la diagonale tendue.

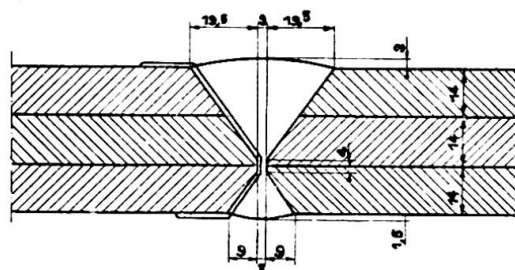
Fig. 13. Coupe des cordons de soudure de la partie au droit des cornières.

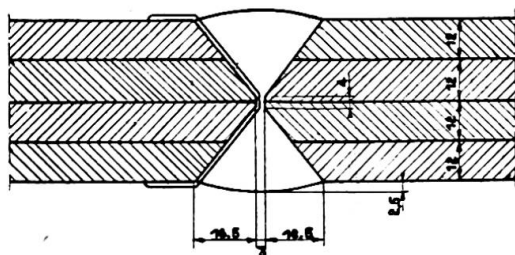
Fig. 14. Coupe des cordons de soudure pour les semelles, dans la partie courante.

Les figures 14 et 15 donnent la coupe des cordons de soudure pour les semelles, dans la partie courante et à travers les cornières.

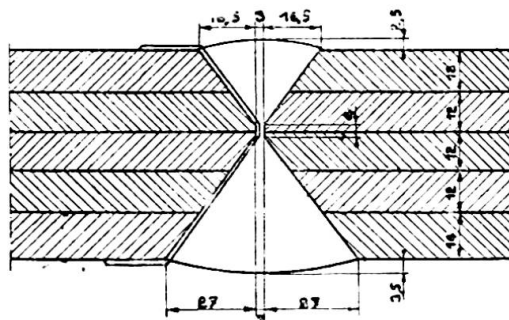
Fig. 15. Coupe des cordons de soudure pour les semelles à travers les cornières.

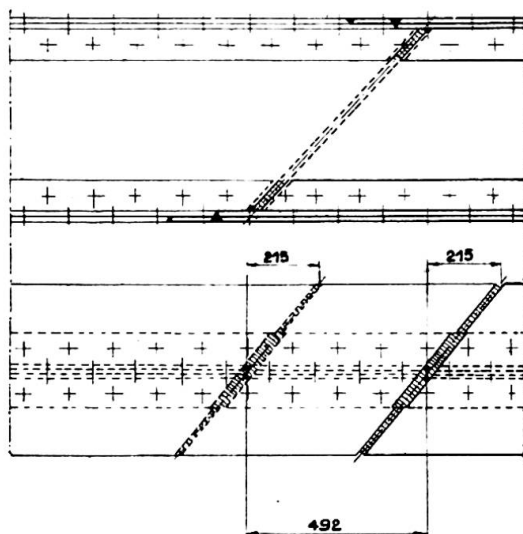
Fig. 16 (à gauche). Joint d'aboutement avec la partie inférieure.

vetage du nœud de croisement (fig. 7). La portion nouvelle a été rivée à nouveau au nœud supérieur du montant 36 sur membrure et le nœud de croisement a été reconstitué également par rivure. Seul, le joint d'aboutement avec la partie inférieure a été soudé conformément à la figure 16.

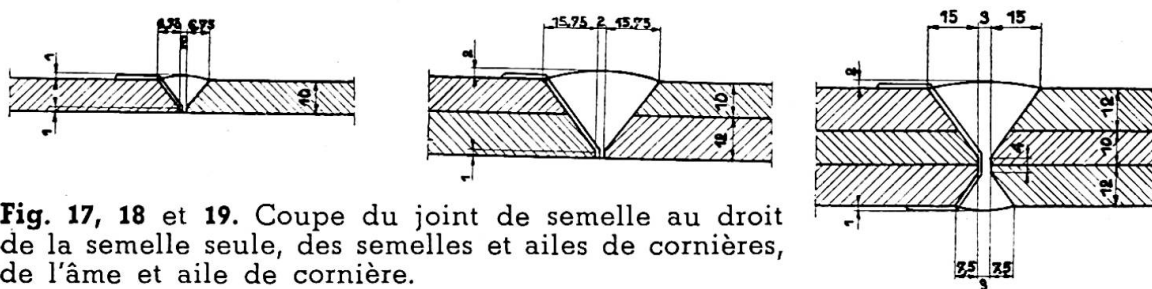
Fig. 17, 18 et 19. Coupe du joint de semelle au droit de la semelle seule, des semelles et ailes de cornières, de l'âme et aile de cornière.

Les figures 17 et 18 indiquent la coupe du joint de semelle au droit de la semelle seule et au droit des semelles et ailes de cornières. Sur la figure 19, on voit la coupe du joint au droit de l'âme et aile de cornière.

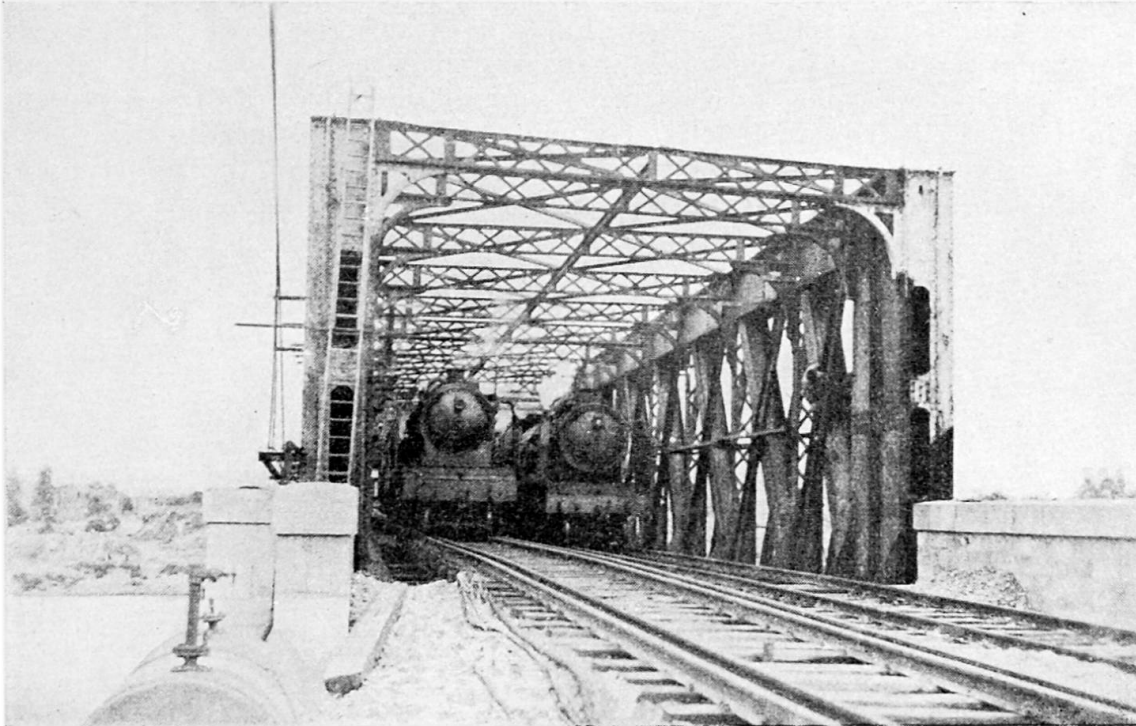
Les essais officiels du pont ont été effectués le 15 juin 1947 et ont donné toute satisfaction. Sur la figure 20, on voit les deux trains d'épreuve marchant de front et en vitesse pour réaliser le cas de surcharge le plus défavorable.

Fig. 20. Essais de mise en charge du pont d'Oissel, après sa remise en état.
