L'emploi de la soudure dans la reconstruction du pont d'Oissel sur la Seine

Welding applied to the Reconstruction of the Oissel Bridge over the Seine

R. VALLETTE & A. GOELZER
Paris

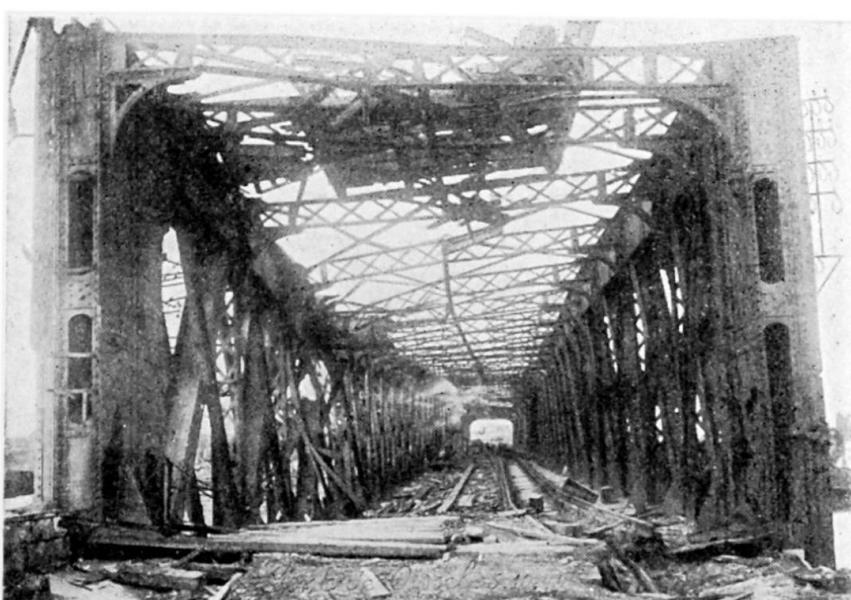
La réfection du pont en fer d'Oissel de la S. N. C. F. (région Ouest) sur la ligne Paris-Le Havre se présentait d'une manière tout à fait particulière. Les figures 1 et 2 donnent une idée exacte de l'état dans lequel se trouvait le viaduc d'Oissel après la Libération. L'ouvrage ne s'était pas effondré, mais il présentait de grosses et nombreuses déteriorations dispersées, et en particulier, dans certaines zones, de véritables brèches dans le tablier.

Fig. 1. Vue d'enfilade du pont d'Oissel après sa destruction.

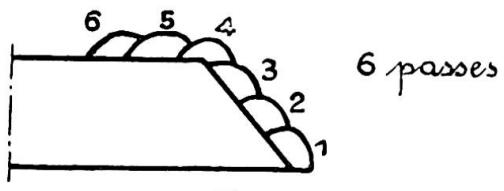
Fig. 4.

passes transversales alternativement de gauche à droite et de droite à gauche suivant la figure 4.

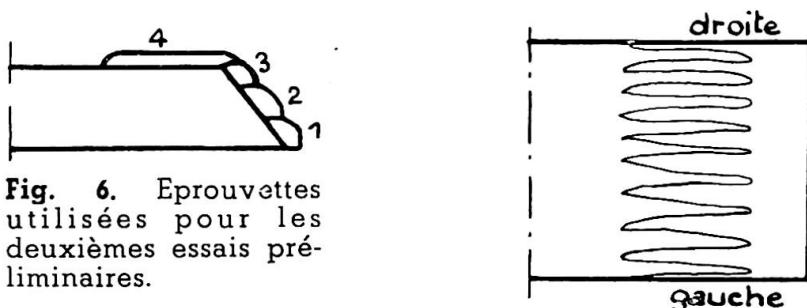
1° Comme dans les premiers essais, on a exécuté 3 passes transversales se chevauchant (fig. 6). Mais le glacis supérieur sur la partie fer

Fig. 6. Eprouvettes utilisées pour les deuxièmes essais préliminaires.

Le dépôt ainsi obtenu évite toute amorce de cisaillement transversal sur la première couche de fer;

Le métal remplissant le chanfrein ainsi obtenu est un métal affiné à grain fin dans les passes 1, 2, 3; il offre une grande ductilité, est très sain, et les tensions résiduelles sont faibles, ce qui est important pour des réparations de pièces existantes souvent bridées.

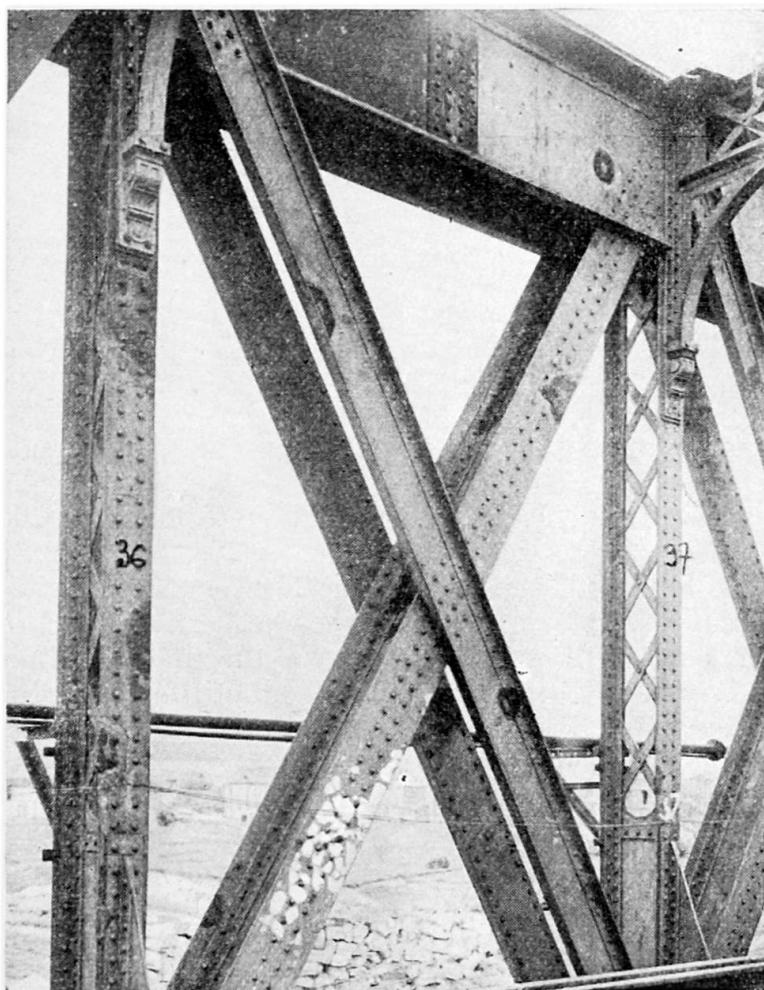
Fig. 8. Vue du panneau comportant les montants 36 et 37.

Enfin, dans le panneau voisin 36-37 (fig. 8), la partie extérieure de la diagonale tendue partant du sommet du montant 36 était à remplacer, la partie intérieure était conservée.

Membrure supérieure. — Le joint de droite du tronçon neuf rivé a été effectué par rivure dans le panneau 36-37, comme on le voit sur la figure 8.

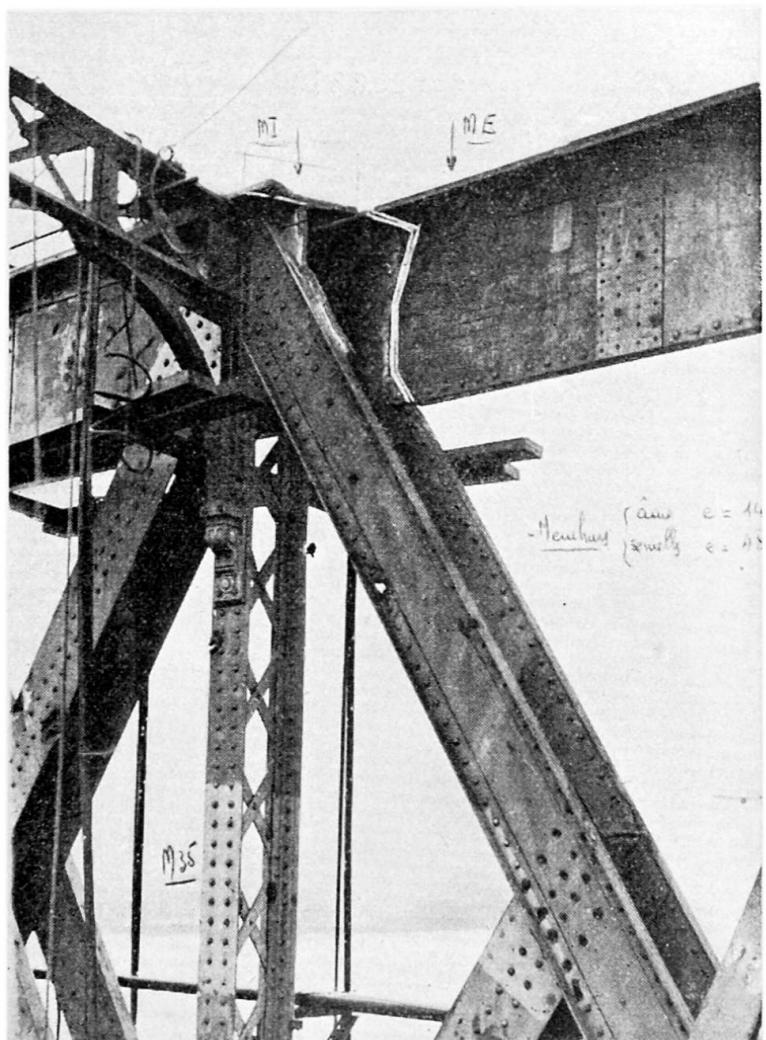
Fig. 9. Membrure supérieure du panneau 35-36 en cours de réparation.

Joint soudé. — La figure 9 montre ce joint en cours d'exécution, la soudure étant déjà exécutée sur la demi-membrure extérieure. On aperçoit la préparation du joint de la demi-membrure intérieure; les joints d'âme se trouvent décalés par rapport aux joints de semelles. Les tracés de ces divers joints ont été minutieusement étudiés, suivant les possibilités, dictées notamment par la position des rivets.

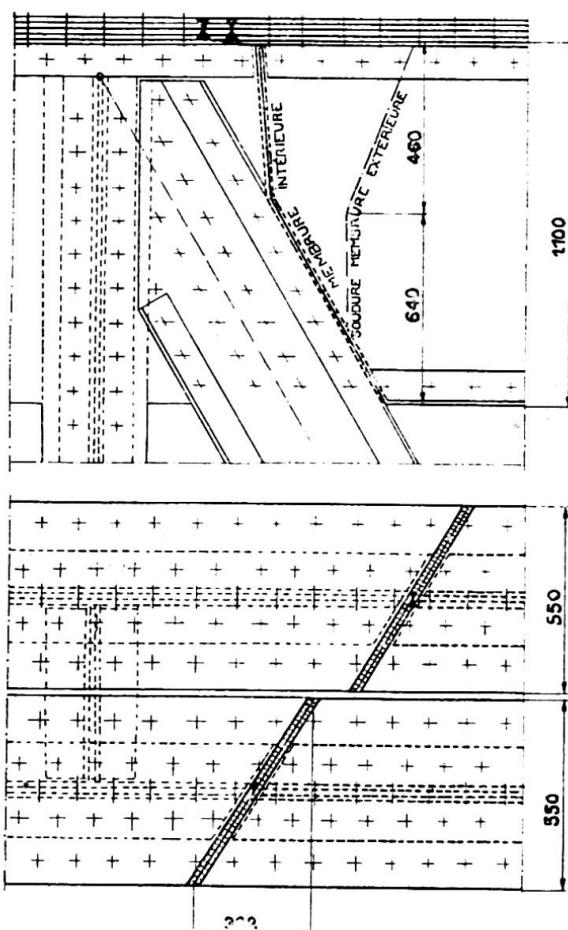
Fig. 10. Extrémité supérieure du montant 35.

La figure 10 représente l'ensemble du joint soudé; les soudures d'âme et de semelles sont obliques, afin d'avoir le maximum de sécurité dans le cas du fer puddlé. Les figures 11, 12 et 13 indiquent respectivement la coupe exacte des cordons de soudure pour l'âme dans la partie courante, la partie contre diagonale tendue, la partie au droit des cornières.

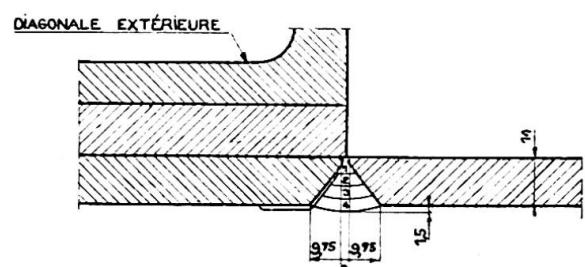
Fig. 12. Coupe des cordons de soudure de la partie contre la diagonale tendue.

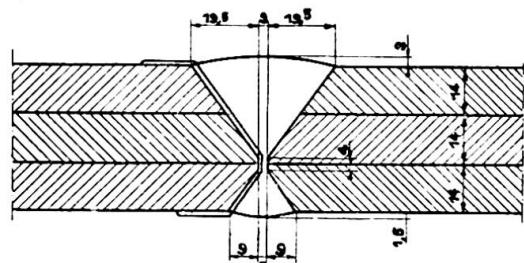
Fig. 13. Coupe des cordons de soudure de la partie au droit des cornières.

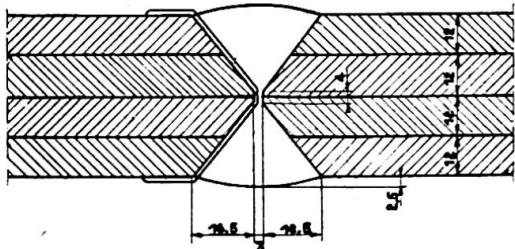
Fig. 14. Coupe des cordons de soudure pour les semelles, dans la partie courante.

Les figures 14 et 15 donnent la coupe des cordons de soudure pour les semelles, dans la partie courante et à travers les cornières.

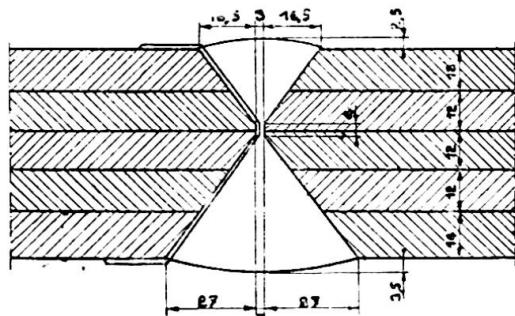
Fig. 15. Coupe des cordons de soudure pour les semelles à travers les cornières.

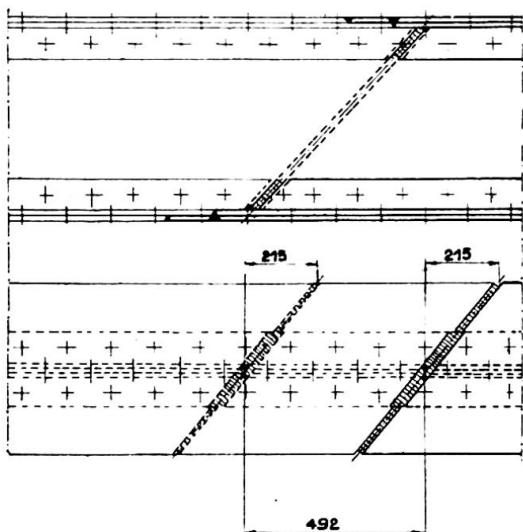
Fig. 16 (à gauche). Joint d'aboutement avec la partie inférieure.

vetage du nœud de croisement (fig. 7). La portion nouvelle a été rivée à nouveau au nœud supérieur du montant 36 sur membrure et le nœud de croisement a été reconstitué également par rivure. Seul, le joint d'aboulement avec la partie inférieure a été soudé conformément à la figure 16.

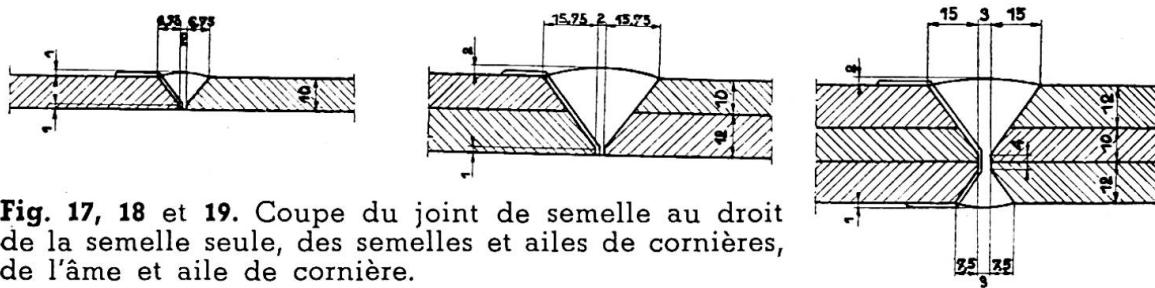
Fig. 17, 18 et 19. Coupe du joint de semelle au droit de la semelle seule, des semelles et ailes de cornières, de l'âme et aile de cornière.

Les figures 17 et 18 indiquent la coupe du joint de semelle au droit de la semelle seule et au droit des semelles et ailes de cornières. Sur la figure 19, on voit la coupe du joint au droit de l'âme et aile de cornière.

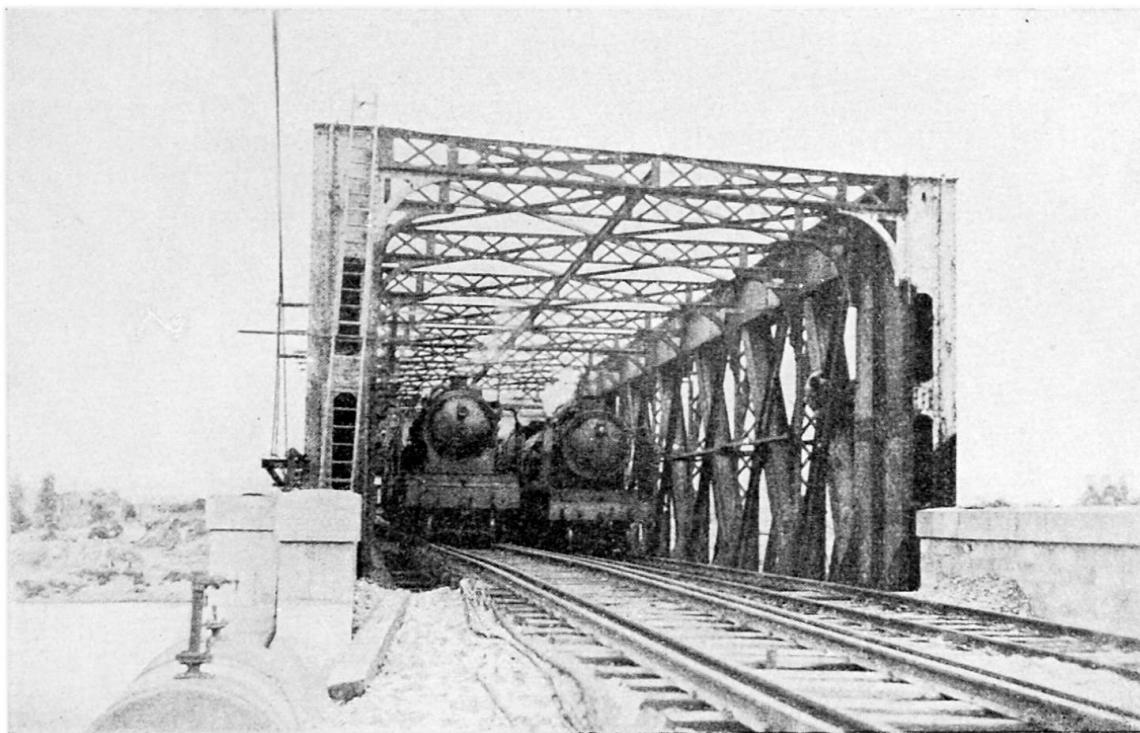
Les essais officiels du pont ont été effectués le 15 juin 1947 et ont donné toute satisfaction. Sur la figure 20, on voit les deux trains d'épreuve marchant de front et en vitesse pour réaliser le cas de surcharge le plus défavorable.

Fig. 20. Essais de mise en charge du pont d'Oissel, après sa remise en état.
