L'emploi de la soudure dans la reconstruction du pont d'Oissel sur la Seine

R. VALLETTE & A. GOELZER

Etat de l'ouvrage et recherche d'une solution

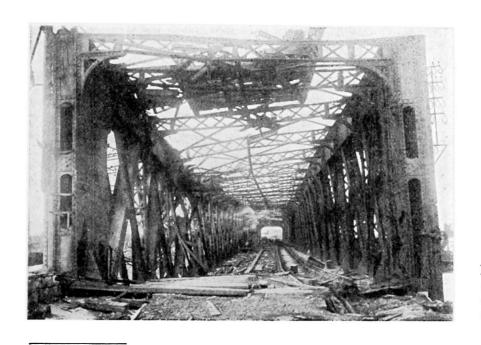
La réfection du pont en fer d'Oissel de la S. N. C. F. (région Ouest) sur la ligne Paris-Le Havre se présentait d'une manière tout à fait particulière. Les figures 1 et 2 donnent une idée exacte de l'état dans lequel se trouvait le viaduc d'Oissel après la Libération. L'ouvrage ne s'était pas effondré, mais il présentait de grosses et nombreuses détériorations dispersées, et en particulier, dans certaines zones, de véritables brèches dans le tablier.

Fig. 1. Vue d'enfilade du pont d'Oissel après sa destruction.

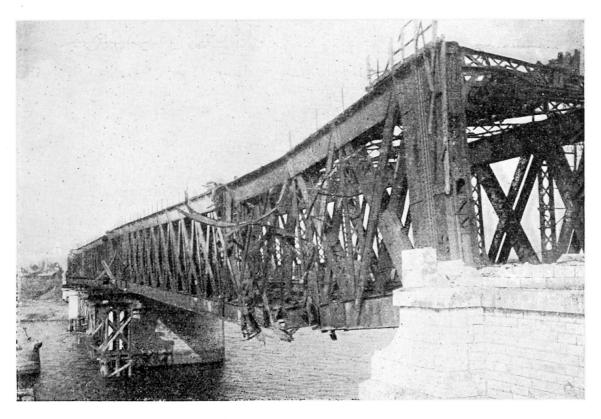
Fig. 2. Pont d'Oissel après destruction (octobre 1944).

Grâce aux mesures prises par la S. N. C. F., l'ouvrage fut consolidé en temps utile : des palées en bois furent battues dans le lit de la Seine pour créer de nouveaux appuis dans le voisinage des brèches du tablier et pour permettre l'exécution des réparations ultérieures dans de bonnes conditions.

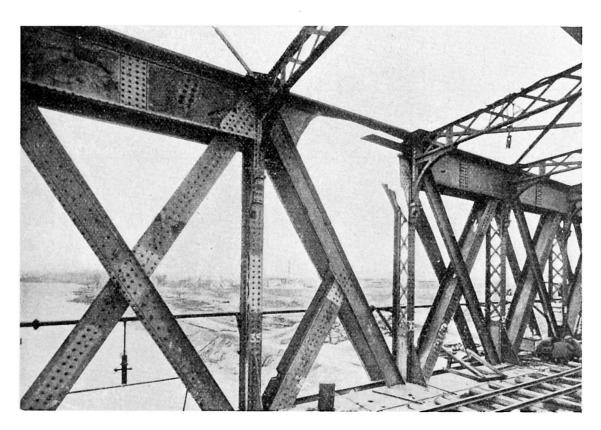
Fig. 7. Etat du panneau comportant les montants 35 et 36 avant réparation.

Nous avons choisi une zone de la poutre amont côté Rouen entre les montants 35 et 36. On voit, sur la figure 7, l'état de ce panneau avant réparation.

1° La reconstruction du tronçon de membrure supérieure, entre les montants 35-36;

2° Le remplacement complet de la portion supérieure de diagonale comprimée (ext. et int.) entre la base du montant 35 et le sommet du montant 36;

3° Les deux demi-diagonales partant du sommet du montant 35 étaient conservées, mais à redresser après dérivetage et démontage.

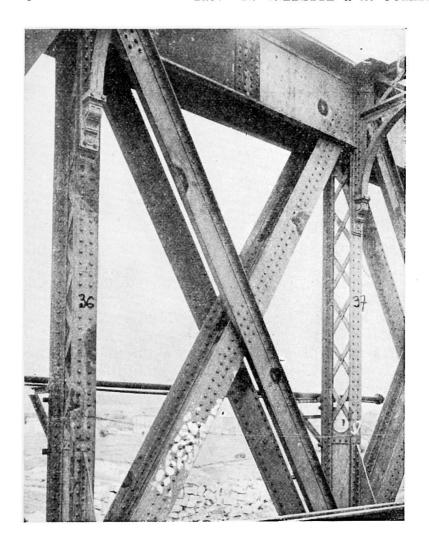
Fig. 8. Vue du panneau comportant les montants 36 et 37.

Enfin, dans le panneau voisin 36-37 (fig. 8), la partie extérieure de la diagonale tendue partant du sommet du montant 36 était à remplacer, la partie intérieure était conservée.

Membrure supérieure. — Le joint de droite du tronçon neuf rivé a été effectué par rivure dans le panneau 36-37, comme on le voit sur la figure 8.

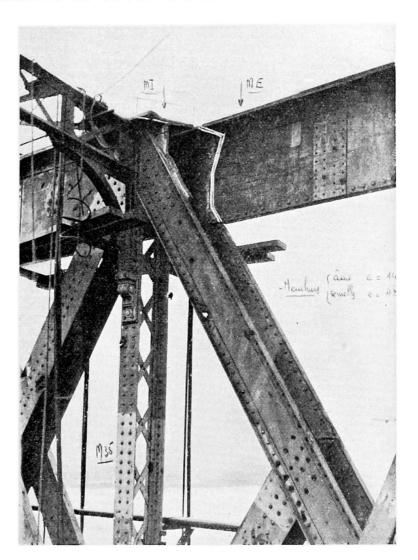
Fig. 9. Membrure supérieure du panneau 35-36 en cours de réparation.

Joint soudé. — La figure 9 montre ce joint en cours d'exécution, la soudure étant déjà exécutée sur la demi-membrure extérieure. On aperçoit la préparation du joint de la demi-membrure intérieure; les joints d'âme se trouvent décalés par rapport aux joints de semelles. Les tracés de ces divers joints ont été minutieusement étudiés, suivant les possibilités, dictées notamment par la position des rivets.

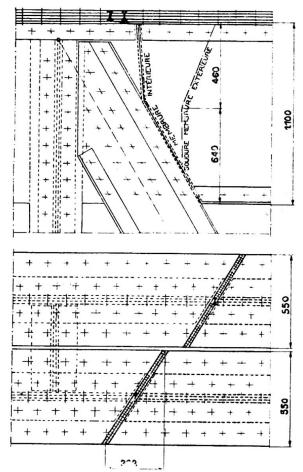
Fig. 10. Extrémité supérieure du montant 35.

La figure 10 représente l'ensemble du joint soudé; les soudures d'âme et de semelles sont obliques, afin d'avoir le maximum de sécurité dans le cas du fer puddlé. Les figures 11, 12 et 13 indiquent respectivement la coupe exacte des cordons de soudure pour l'âme dans la partie courante, la partie contre diagonale tendue, la partie au droit des cornières.

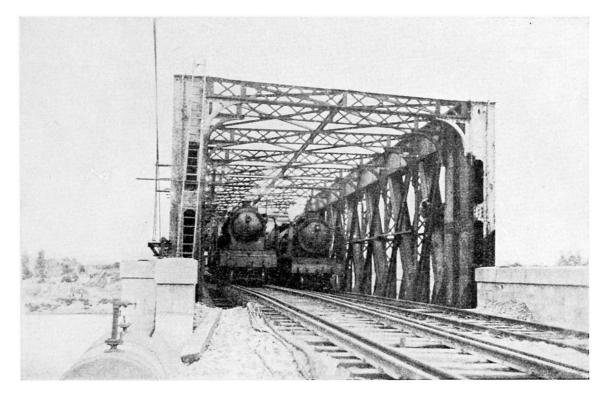
Les essais officiels du pont ont été effectués le 15 juin 1947 et ont donné toute satisfaction. Sur la figure 20, on voit les deux trains d'épreuve marchant de front et en vitesse pour réaliser le cas de surcharge le plus défavorable.

Fig. 20. Essais de mise en charge du pont d'Oissel, après sa remise en état.
