L'emploi de la soudure dans la reconstruction du pont d'Oissel sur la Seine

Welding applied to the Reconstruction of the Oissel Bridge over the Seine

R. VALLETTE & A. GOELZER

Etat de l'ouvrage et recherche d'une solution

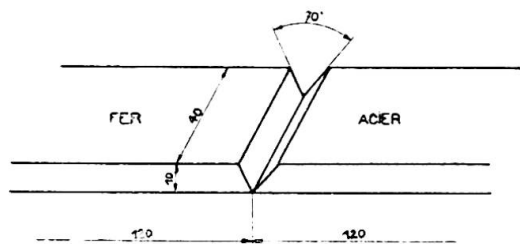
La figure ci-contre indique la préparation qui comportait le chanfreinage à 35° sur deux plats, l'un en acier, l'autre en fer puddlé, de longueur 120 mm, largeur 40 mm et épaisseur 10 mm. Les essais ont été faits en courant alternatif (poste type Cirkal) avec des électrodes C. 40 et L. 40.

Fig. 3. Forme et dimensions de l'éprouvette de pliage.

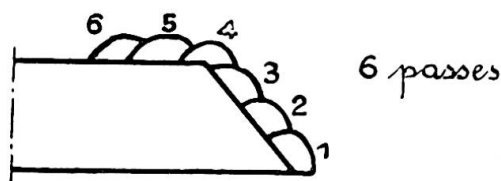
Fig. 4.

Dans les premiers essais, le rechargement a été exécuté complètement par

passes transversales alternativement de gauche à droite et de droite à gauche suivant la figure 4.

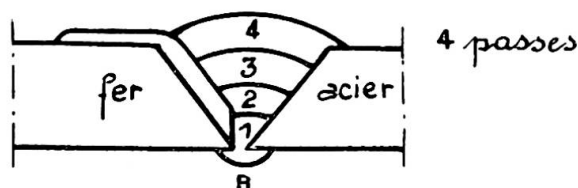
Fig. 5.

Le joint entre la partie fer ainsi préparée et la partie acier était réalisé par 4 passes larges superposées (fig. 5).

Or, les essais de pliage sur éprouvettes non soudées donnent un angle de 30° avant l'apparition des premières criques.

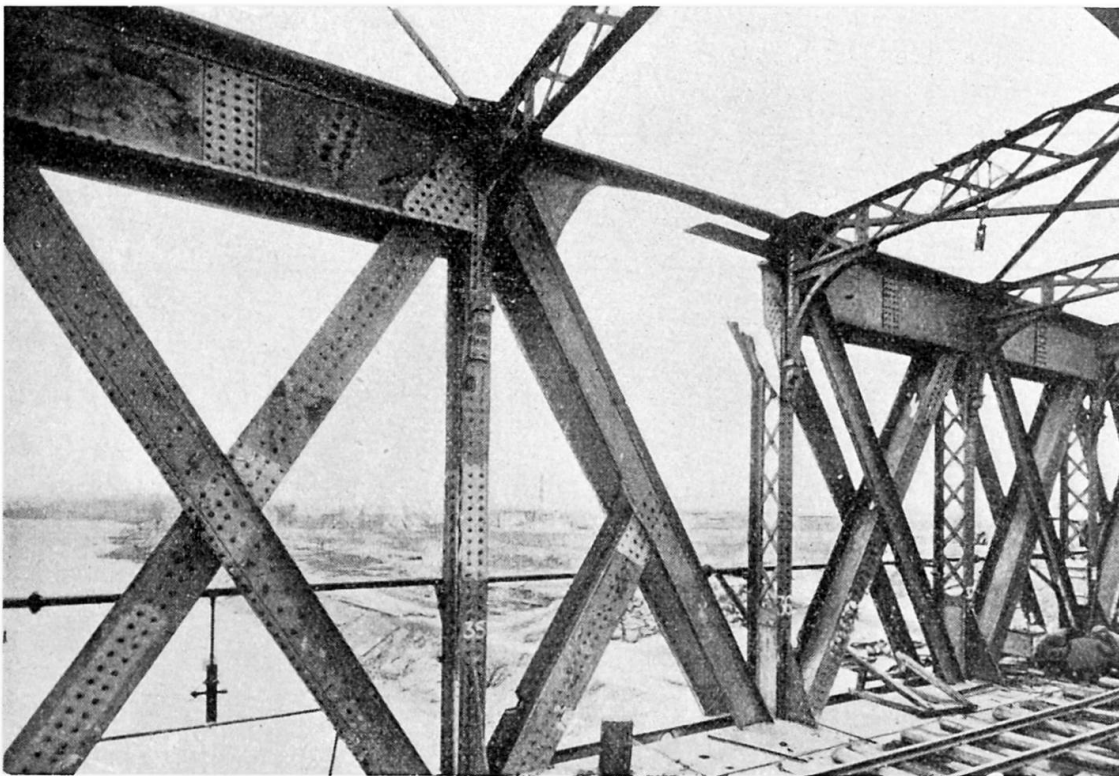
Fig. 7. Etat du panneau comportant les montants 35 et 36 avant réparation.

Nous avons choisi une zone de la poutre amont côté Rouen entre les montants 35 et 36. On voit, sur la figure 7, l'état de ce panneau avant réparation.

1° La reconstruction du tronçon de membrure supérieure, entre les montants 35-36;

2° Le remplacement complet de la portion supérieure de diagonale comprimée (ext. et int.) entre la base du montant 35 et le sommet du montant 36;

3° Les deux demi-diagonales partant du sommet du montant 35 étaient conservées, mais à redresser après dérivetage et démontage.

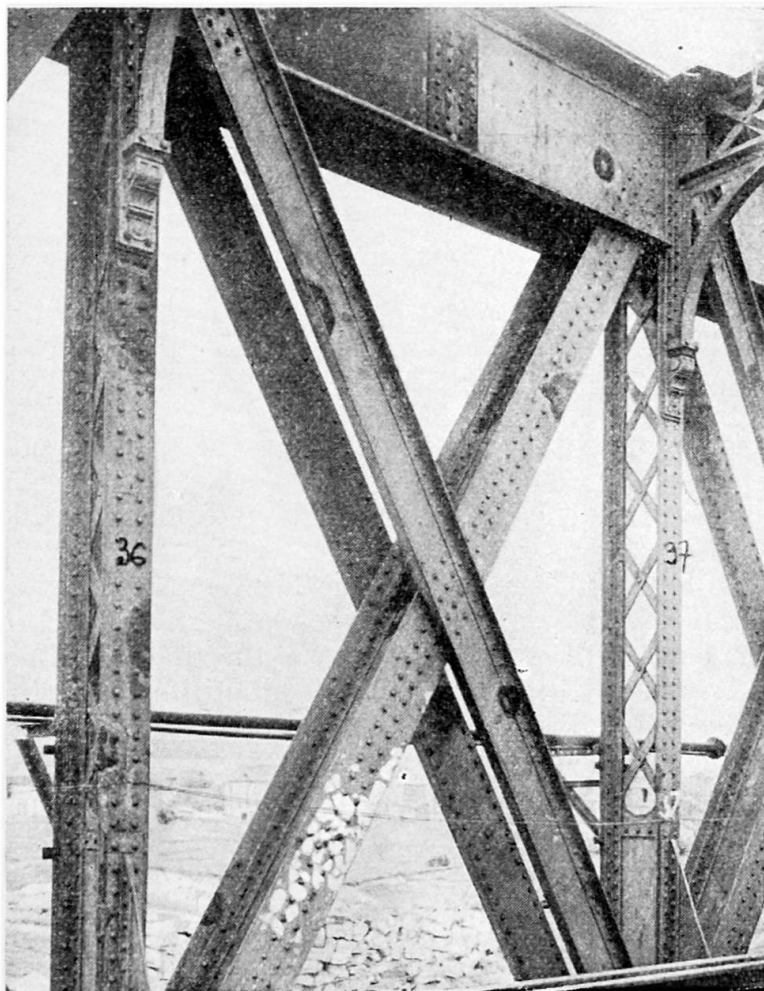
Fig. 8. Vue du panneau comportant les montants 36 et 37.

Enfin, dans le panneau voisin 36-37 (fig. 8), la partie extérieure de la diagonale tendue partant du sommet du montant 36 était à remplacer, la partie intérieure était conservée.

Membrure supérieure. — Le joint de droite du tronçon neuf rivé a été effectué par rivure dans le panneau 36-37, comme on le voit sur la figure 8.
