## Corrosions du béton armé dans les ponts et charpentes de chemin de fer

# The corrosion of reinforced concrete in bridges and structures on railways

L. SÉMÉAC

Ingénieur en chef à la S.N.C.F.

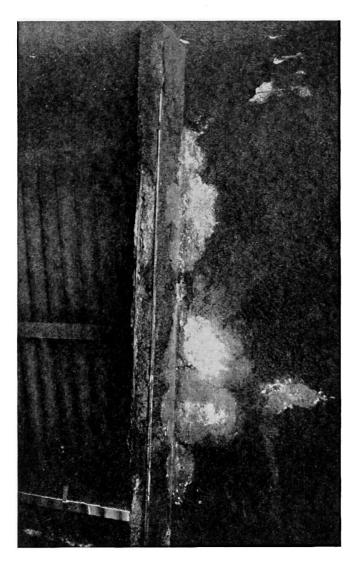
Fig. 3. Remise d'Alès

Donnons-en quelques exemples: la photographie (fig. 3) prise en 1951 montre une zone d'intrados de la remise d'Alès, du type A, construit en 1912. On voit que dans de larges zones, le béton inférieur des poutres a disparu; il était complètement décollé et fissuré, un léger piquage l'a détaché facilement. On voit aussi une zone de hourdis avariée avec taches d'humidité. Par contre, certaines zones de poutres et de hourdis sont à peu près intactes. On remarquera que le lanterneau est en fibrociment ondulé sur charpente en bois; c'est que le lanterneau d'origine a dû être complètement

remplacé en 1936, ses petits éléments de béton armé ayant été pratiquement détruits par les fissurations et les corrosions.

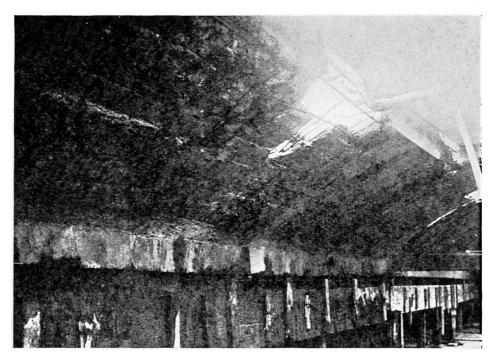
Fig. 4. Remise de Paray-le-Monial

La photographie (fig. 4) montre l'état, en 1928, d'une zone d'intrados de la remise de Paray-le-Monial, construite en 1919. On voit quel degré de gravité et de généralisation y avaient atteint les corrosions, et ceci en moins de dix ans. C'est le cas le plus grave qui se soit produit sur le réseau P.L.M. Il a résulté d'une très mauvaise exécution, et de la qualité médiocre de certains matériaux, notamment du ciment (période d'après-guerre).

Plusieurs cellules de cette remise ont dû être complètement reconstruites dès 1930. La comparaison des deux cas d'Alès, et de Paray-le-Monial montre l'importance primordiale de la qualité de l'exécution: a priori, la remise d'Alès était plus vulnérable; cependant, elle est encore en service et parfaitement réparable au bout de 39 ans, alors qu'au bout de onze ans, il a fallu reconstruire à Paray-le-Monial.

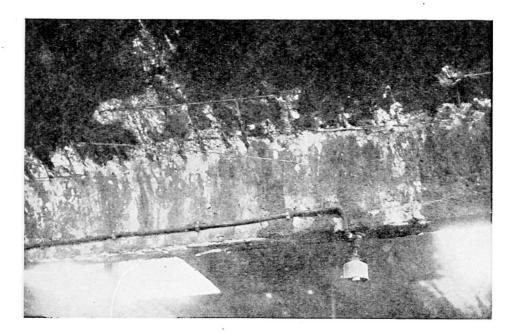
Fig. 6. Remise de Niort

On peut le voir sur la photographie (fig. 6), prise dans la remise de Niort (Région Ouest), à la zone de raccordement d'une voûte avec la poutre de retombée; cette dernière, qui forme chéneau à l'extrados, présente de nombreuses taches de suintements. Les aciers de la voûte sont très oxydés, et des plaques de béton sont prêtes à se détacher sous la poutre.

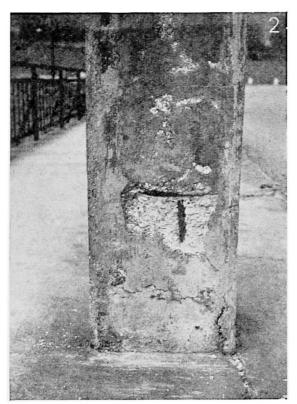
Fig. 10. P.S. de St-Privé

Les figures 10 (P.S. de St-Privé, ligne Vierzon-Saincaize) et 11 (P.S. du Donon, ligne Epinal-Strasbourg) montrent deux exemples caractéristiques de corrosions dans les rives et les superstructures.

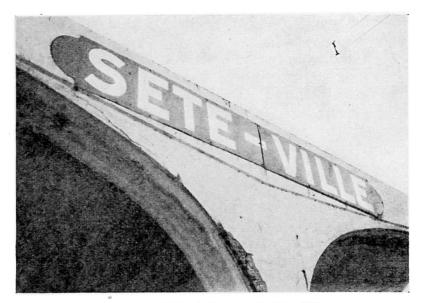
Fig. 12. Abris de la gare de Sète-Ville

les abris de la gare de Sète-Ville, situés entre la mer et les étangs et ainsi particulièrement exposés à l'air salin; ces abris, construits en 1929, présentent des corrosions nettement plus accentuées que les ouvrages analogues de même âge (fig. 12).
