Artikel: Corrosions du béton armé dans les ponts et charpentes de chemin de fer

Autor: Séméac, L. / Boutron, N.

Corrosions du béton armé dans les ponts et charpentes de chemin de fer

Ingénieur en chef à la S.N.C.F.

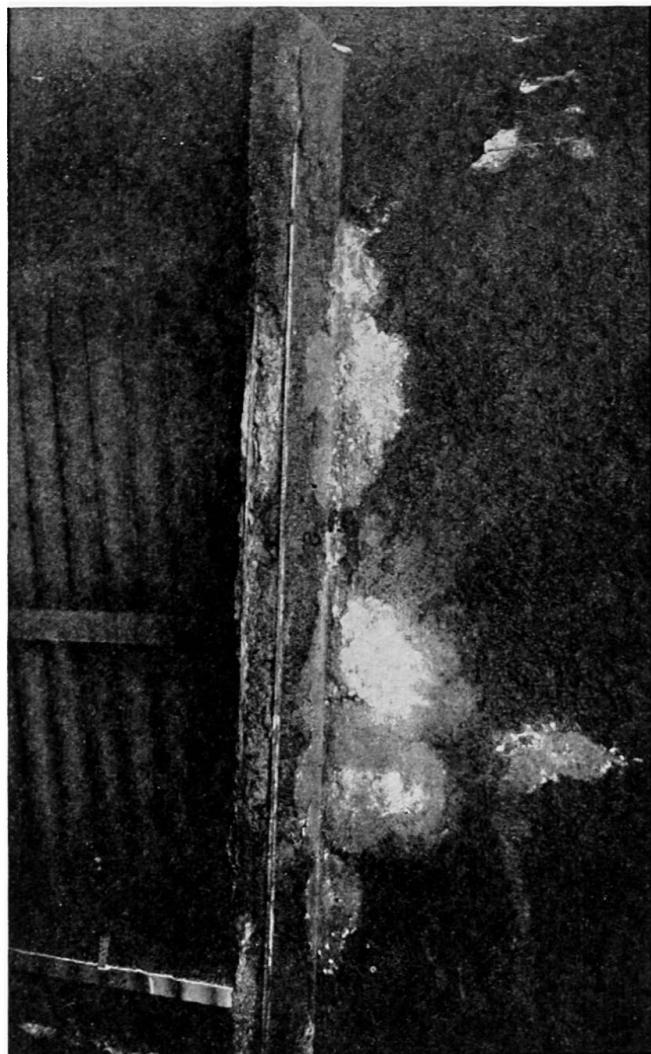
Fig. 3. Remise d'Alès

Donnons-en quelques exemples: la photographie (fig. 3) prise en 1951 montre une zone d'intrados de la remise d'Alès, du type A, construit en 1912. On voit que dans de larges zones, le béton inférieur des poutres a disparu; il était complètement décollé et fissuré, un léger piquage l'a détaché facilement. On voit aussi une zone de hourdis avariée avec taches d'humidité. Par contre, certaines zones de poutres et de hourdis sont à peu près intactes. On remarquera que le lanterneau est en fibrociment ondulé sur charpente en bois; c'est que le lanterneau d'origine a dû être complètement

remplacé en 1936, ses petits éléments de béton armé ayant été pratiquement détruits par les fissurations et les corrosions.

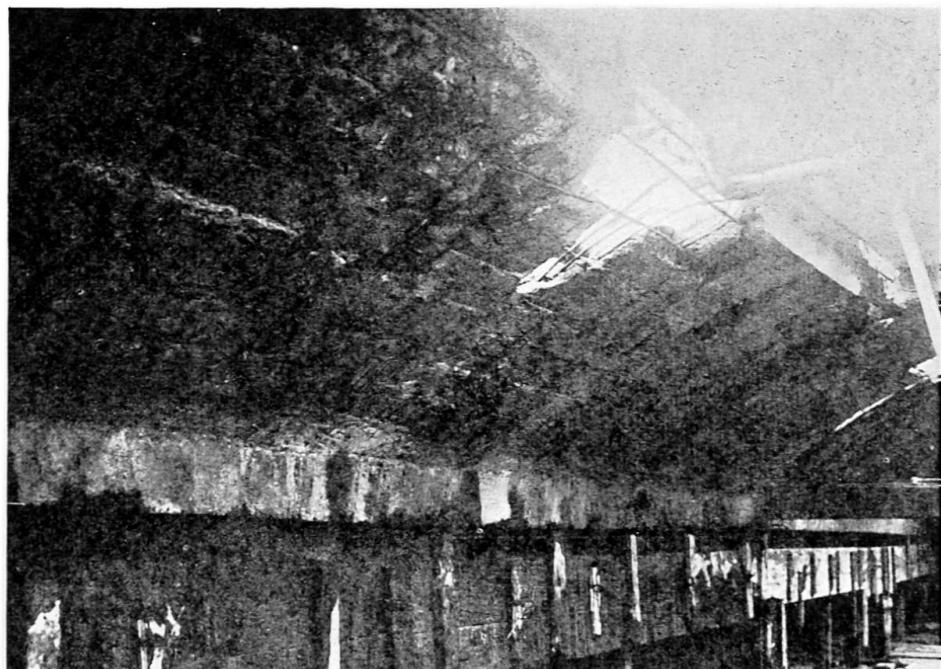
Fig. 4. Remise de Paray-le-Monial

La photographie (fig. 4) montre l'état, en 1928, d'une zone d'intrados de la remise de Paray-le-Monial, construite en 1919. On voit quel degré de gravité et de généralisation y avaient atteint les corrosions, et ceci en moins de dix ans. C'est le cas le plus grave qui se soit produit sur le réseau P.L.M. Il a résulté d'une très mauvaise exécution, et de la qualité médiocre de certains matériaux, notamment du ciment (période d'après-guerre).

Plusieurs cellules de cette remise ont dû être complètement reconstruites dès 1930.

La comparaison des deux cas d'Alès, et de Paray-le-Monial montre l'importance primordiale de la qualité de l'exécution : *a priori*, la remise d'Alès était plus vulnérable; cependant, elle est encore en service et parfaitement réparable au bout de 39 ans, alors qu'au bout de onze ans, il a fallu reconstruire à Paray-le-Monial.

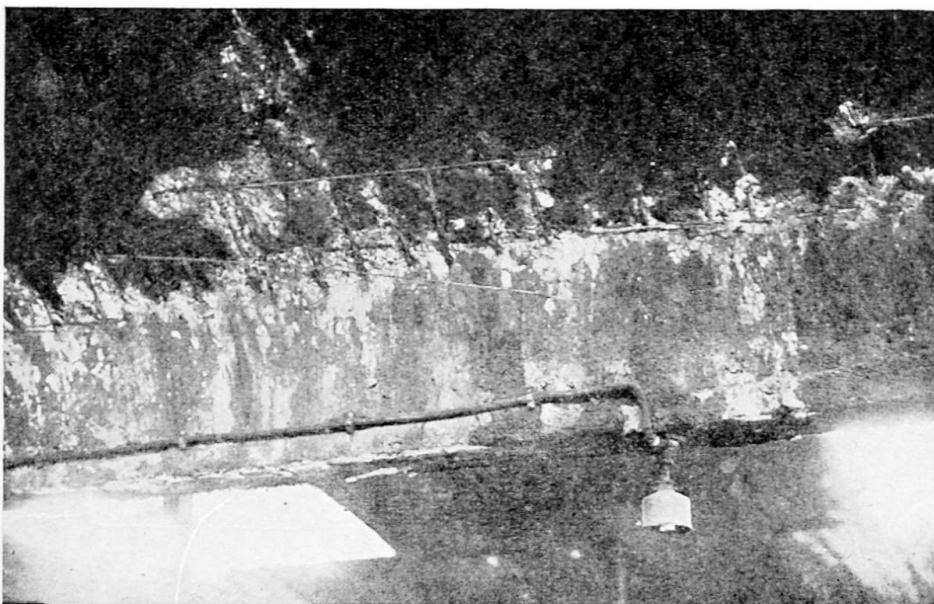
Fig. 6. Remise de Niort

On peut le voir sur la photographie (fig. 6), prise dans la remise de Niort (Région Ouest), à la zone de raccordement d'une voûte avec la poutre de retombée; cette dernière, qui forme chéneau à l'extrados, présente de nombreuses taches de suintements. Les aciers de la voûte sont très oxydés, et des plaques de béton sont prêtes à se détacher sous la poutre.

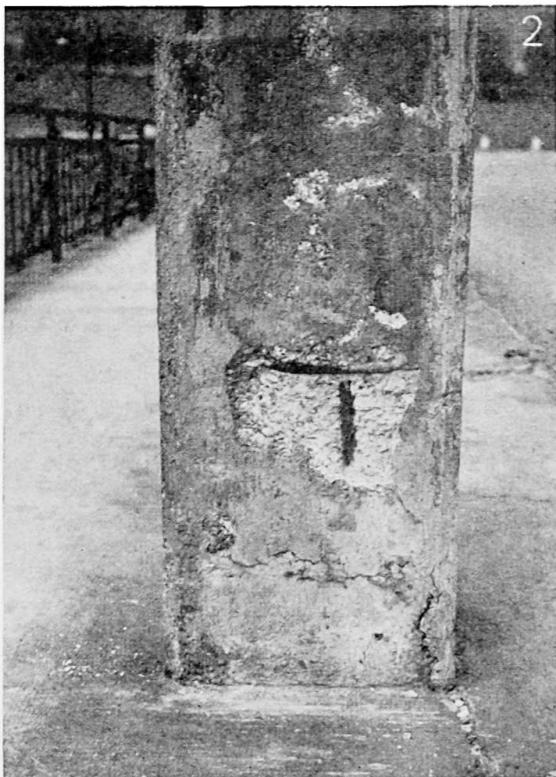
Fig. 10. P.S. de St-Privé

Les figures 10 (P.S. de St-Privé, ligne Vierzon-Saincaize) et 11 (P.S. du Donon, ligne Epinal-Strasbourg) montrent deux exemples caractéristiques de corrosions dans les rives et les superstructures.

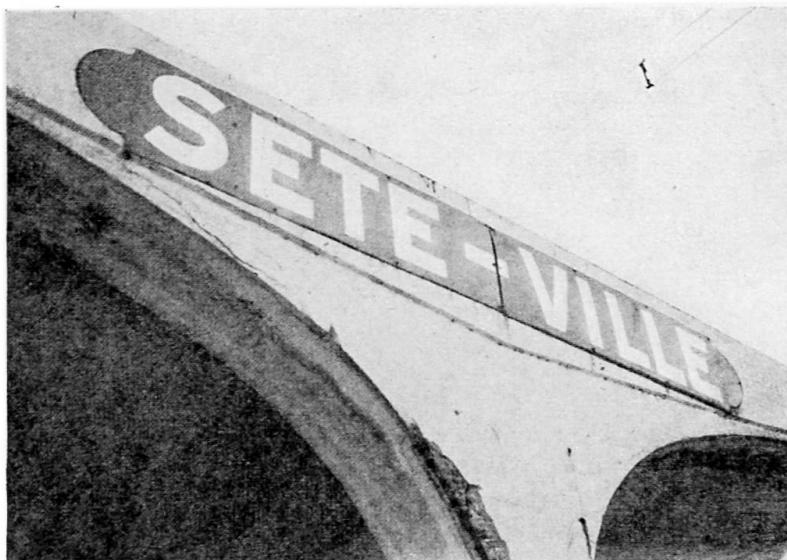
Fig. 12. Abris de la gare de Sète-Ville

les abris de la gare de Sète-Ville, situés entre la mer et les étangs et ainsi particulièrement exposés à l'air salin; ces abris, construits en 1929, présentent des corrosions nettement plus accentuées que les ouvrages analogues de même âge (fig. 12).

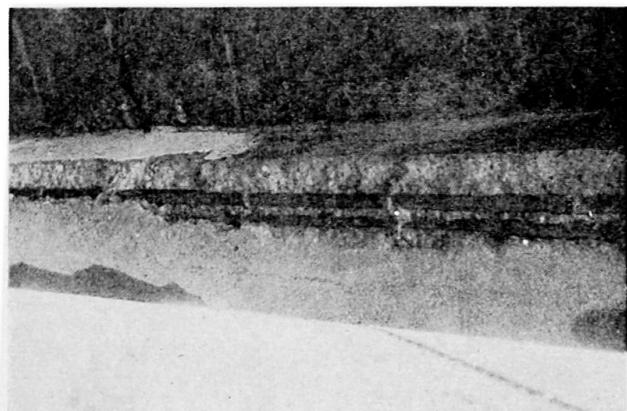
Fig. 13. Passerelle de Cerbère

la passerelle de Cerbère, située à 50 m. de la mer, qui présente de graves corrosions, même dans des parties telles que les limons d'escaliers non soumises directement à l'action des fumées (fig. 13).

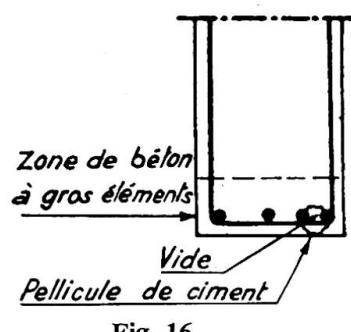
Fig. 16

Tout d'abord, au bétonnage, les plus gros éléments des agrégats tendent à s'accumuler dans cette zone (fig. 16), et il peut en résulter des nids d'abeilles et des parties creuses. On trouve parfois sous les aciers ou entre les aciers, quand ceux-ci forment

une grille assez serrée, des vides importants qui étaient dissimulés au décoffrage par une pellicule de laitance.

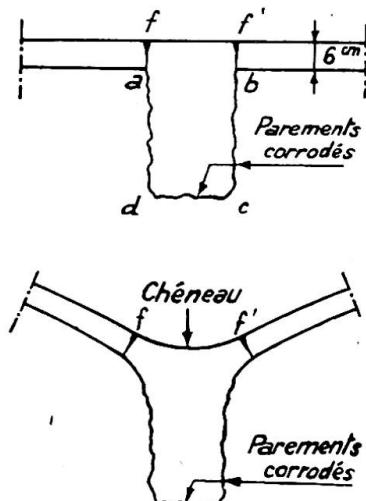
Fig. 17

Toutes ces avaries sont, bien entendu, aggravées en milieu très humide; or, c'est un cas fréquent dans les toitures (fig. 17): si la nervure est solidaire d'un hourdis plan de faible épaisseur, des fissures en *f* sont fréquentes, avec suintements susceptibles d'intéresser tout le périmètre *a*, *b*, *c*, *d*; si l'on a une toiture voûtée, la nervure de retombée se trouve sous chéneau, et comme des fissures se forment par préférence en *f'*, zone de reprises du béton à l'exécution, et d'articulation de la voûte sous les variations de température, des suintements se manifestent aussi sur tout le périmètre de la poutre (voir ci-dessus les photographies des remises de Niort et de Paray-le-Monial).
