**Zeitschrift:** IABSE congress report = Rapport du congrès AIPC = IVBH  
Kongressbericht

**Processus divers d'altération des ouvrages en béton armé**

**Various processes of alteration of reinforced concrete structures**

PROF. F. CAMPUS

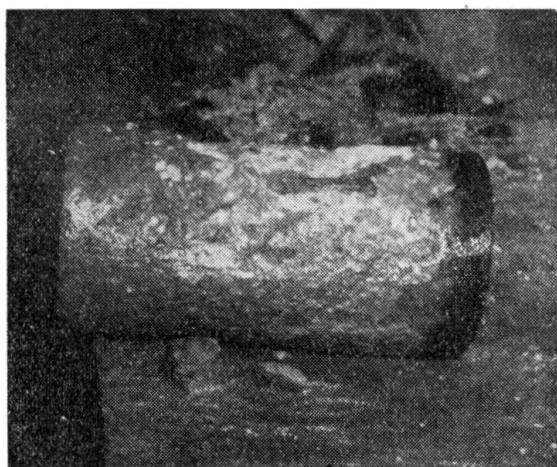
FIG. 1

Lors de l'inspection de septembre 1954, les cylindres exposés au-dessus des plus hautes marées étaient toujours indemnes. Pour ceux immergés à mi-marée, les dégradations superficielles étaient légèrement augmentées par rapport à celles constatées en 1945. Il n'y avait pas de fissuration mais dans le cylindre le plus altéré, correspondant au ciment portland le plus riche en chaux, la barre la plus proche de la surface (1 cm) était mise à nu sur 5 cm de longueur environ (figure 1).

Le cas est certes assez particulier, mais il existe et il relève certes du processus C. L'humidité constamment entretenue éliminait le retrait, un agent principal du processus M, que les variations de température et le gel n'ont pas été suffisants à déclencher. Les alternances d'immersion et d'émersion jointes à la nature de l'eau semblaient devoir favoriser le processus P ; il ne s'est pas manifesté. Les faibles recouvrements du béton (1 cm = 1 fois le diamètre) n'ont pas été préjudiciables, alors que les spécialistes jugent nécessaire un recouvrement de 4 à 8 cm. (3, b). Le dosage à 350 Kg de ciment par m<sup>3</sup> est inférieur à ce que les spécialistes jugent recommandable [3], [4]. Faut-il admettre comme explication la qualité élevée du béton d'éprouvettes confectionnées au laboratoire ? Il faut remarquer qu'il en a été confectionné 54, exposées de manières diverses, et qu'une seule a été dégradée, de la manière indiquée ci-dessus.

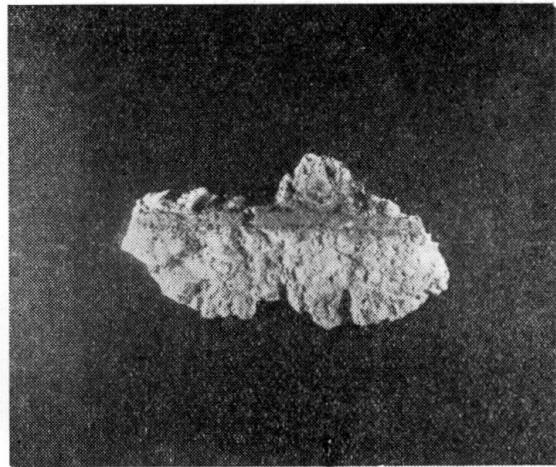
FIG. 2

Il n'y a pas de fissures parallèles aux armatures et les écailles de béton portent des traces de rouille très marquées, établissant que l'armature était corrodée avant le détachement de l'écailler. (figure 2). L'épaisseur des parois est de l'ordre de 10 cm, le recouvrement des armatures de 1 cm environ. L'analyse à postériori d'un fragment du béton a donné les résultats suivants :

Selon toutes apparences, on a affaire à un béton assez médiocre, poreux et gélif. La granulométrie n'est pas mauvaise, mais le gravier est plutôt gros (20 % de plus de 20 mm, 50 % de plus de 10 mm). Il en résulte que près des parois internes et externes, le béton est formé des éléments les plus fins. Il est de ce fait plus poreux que la composition moyenne. Les plaques d'écaillage ont l'apparence de mortier, contenant parfois quelques fins graviers de moins de 10 mm. Ainsi qu'il a été indiqué, les dégradations se marquent surtout à la paroi intérieure, mais nous avons constaté qu'elles commençaient à apparaître sous la même forme à la paroi extérieure.

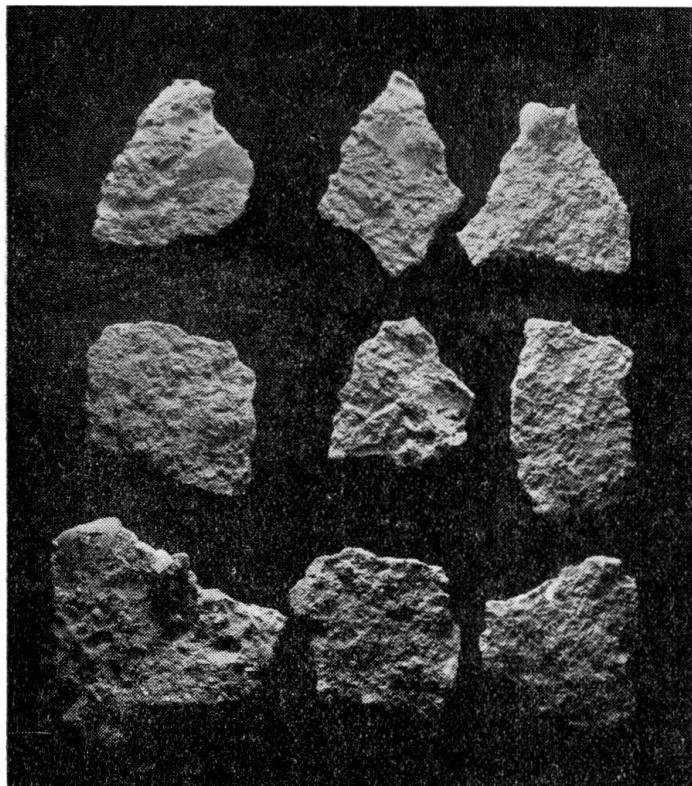
FIG. 3

Près des barres, le processus de destruction semble bien être du type P. Mais ce processus ne peut pas expliquer la chute d'écailles là où il n'y a pas de barres (figure 3) ; en ces endroits, les causes ne peuvent être que mécaniques. Le ruissellement de l'eau de condensation à l'intérieur du réfrigérant y maintient une assez grande humidité et une température suffisante pour protéger du gel. L'hétérogénéité du béton en

surface est-elle suffisante pour produire une différence de retrait et des différences de dilatation thermique susceptibles, par effet de répétition et de durée, de produire l'écaillage? Il semble bien que toute réaction des granulats avec le ciment soit exclue. On remarquera que les dégradations ont été assez précoce. Nous avons l'impression que la couche superficielle interne du béton aurait pu être le siège d'une expansion plutôt que d'un retrait.

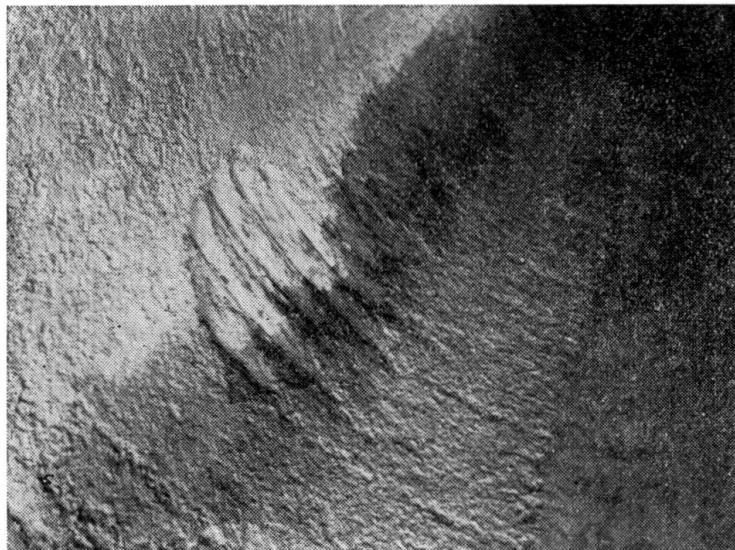
FIG. 4

Le béton est attaqué superficiellement (comme l'éprouvette du port d'Ostende). Les tuyaux, fabriqués en 1937 et mis en oeuvre en 1938, ont été confectionnés au moyen d'un ciment spécial réputé résistant aux eaux sulfatées, mais la teneur excessive en acide en a eu raison. (figure 4).

Les fragments superficiels que l'on peut en détacher sont inconsistants et tombent en poussière. Là où la couverture des armatures est inférieure à 1 cm (elle descend parfois à 4 ou 5 mm), l'armature a fina-

lement été attaquée et a fait sauter la pellicule restante de béton de couverture. Il s'agit donc du processus C.

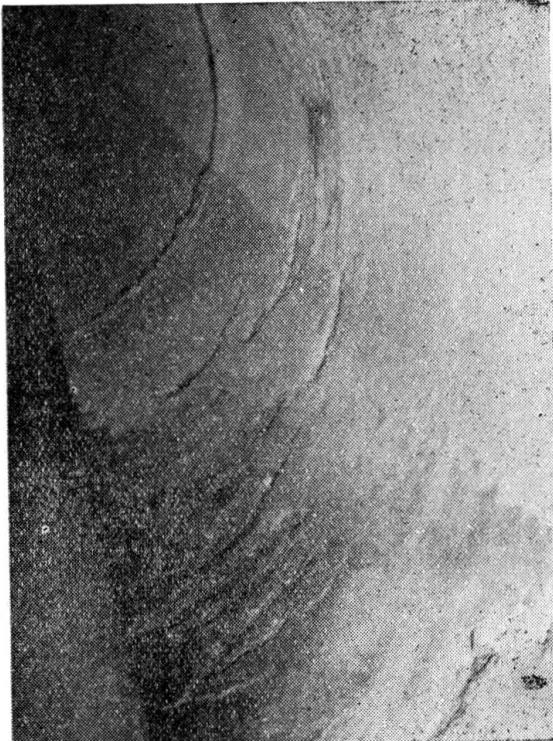
Les autres conduites évacuent des eaux qui ne sont pas agressives et de débit très variable avec les pluies. Il s'agit dans la plupart des cas de tuyaux posés depuis plus de 20 ans, pour d'autres depuis environ 15 ans. Les dégradations se manifestent d'une manière assez analogue à celle des réfrigérants dont il a été question plus haut, mais d'une manière plus continue. (figure 5).

FIG. 5. Les lignes continues du haut de la photographie sont des joints, non des fissures

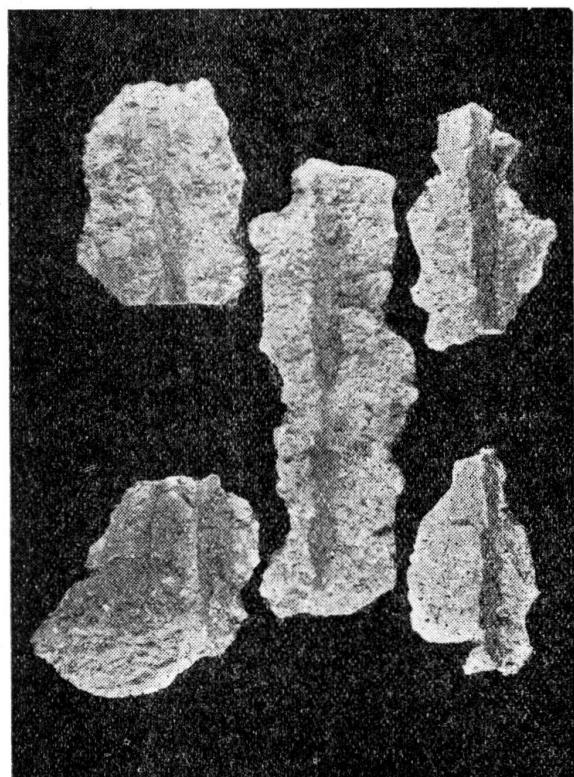
FIG. 6

Des écailles de béton se détachent au droit des armatures qui semblent avoir rouillé auparavant; ces écailles sont résistantes, comme celles des réfrigérants (fig. 6).

Ces écaillages se produisent aux endroits où les cercles d'armature sont recouvertes de moins de 1 cm de béton (souvent 4 à 5 mm seulement). Il semble donc s'agir du processus P, comme dans le cas des réfrigérants. D'ailleurs ces tuyaux sont enfouis et leur atmosphère intérieure est toujours humide. Ils sont donc soustraits aux variations thermiques et hygrométriques; la seule variation provient du degré de remplissage variable selon le débit des pluies.

Tous ces tuyaux sont de fabrication antérieure à 1947. Avant cette date, les dispositions adoptées pour assurer un centrage convenable des armatures dans les moules et une distance suffisante de ces armatures aux parois n'étaient pas efficaces. Le recouvrement théorique était de 20 mm, mais par décentrement de l'armature, il a pu être réduit à 4 ou 5 mm. Il existe encore en dépôt sur un chantier extérieur des tuyaux de cette ancienne fabrication, qui ont été soumis aux intempéries et qui présentent des dégradations surtout aux endroits où l'épaisseur du béton couvrant les armatures est insuffisante. Les principales sont à la paroi extérieure; les dégradations à la paroi intérieure sont moindres et moins fréquentes. On observe des écaillages très étendus au droit des barres, mais aussi des fissures au droit des barres, sans écaillage. Nous avons observé, parmi un groupe d'écailles de béton retirées de conduites en service, une écaille fissurée au droit de l'armature (épaisseur du béton 6 mm environ). Ceci nous fait croire que les processus M et P auraient pu intervenir chacun, éventuellement en combinaison. Depuis

1947, des dispositifs plus efficaces ont été utilisés pour assurer une épaisseur de couverture de 19 à 22 mm selon les cas, près de toutes les parois. Des dégradations n'ont été constatées sur aucun tuyau de cette nouvelle fabrication, plus récente il est vrai. En tous cas il n'est apparu de dégradations qu'aux endroits où les armatures étaient recouvertes de moins d'un centimètre de béton<sup>(1)</sup>. Les nouvelles dispositions adoptées réalisent exactement les épaisseurs de recouvrement de 19 à 22 mm. Le béton des tuyaux est dosé avec précision, mis en œuvre sec par une vibration bien appliquée en usine. Il n'a pas été constaté de dégradations

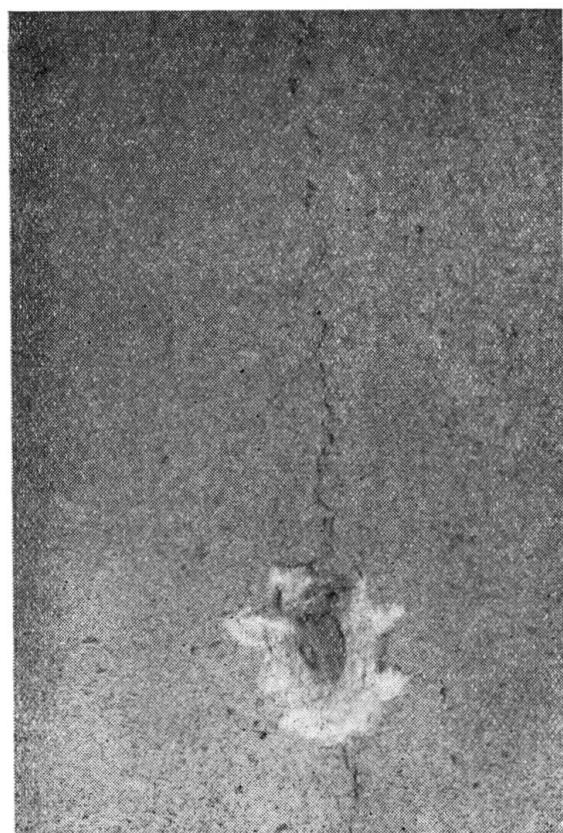
FIG. 7

<sup>(1)</sup> Nous avons cependant observé à la face interne d'un tuyau stocké en plein air au dépôt une fissure, qu'un sondage a révélé située au droit d'une armature, recouverte de 22 mm de béton et assez peu rouillée (figure 7).
