Das Verhalten der Syrtatalbrücke in Plauen i. V. seit ihrer Erbauung

*The Behaviour of the Syra Valley Bridge at Plauen in Vogtland
Since its Construction*

HERBERT GÖNER
Prof. Dr.-Ing., Dresden

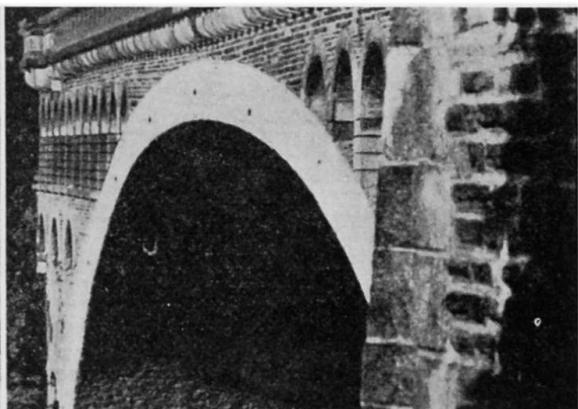
Fig. 2. Verformungen der Brücke (1961) — Westseite.

Die Messungen der Jahre nach 1945 haben deutlich gemacht, daß von der Verformung nahezu ausschließlich der mittlere elastische Bogenteil (65-m-Bogen) betroffen wird und daß der Scheitel der Brücke durchhängt, was auch in Fig. 2 unschwer zu erkennen ist.

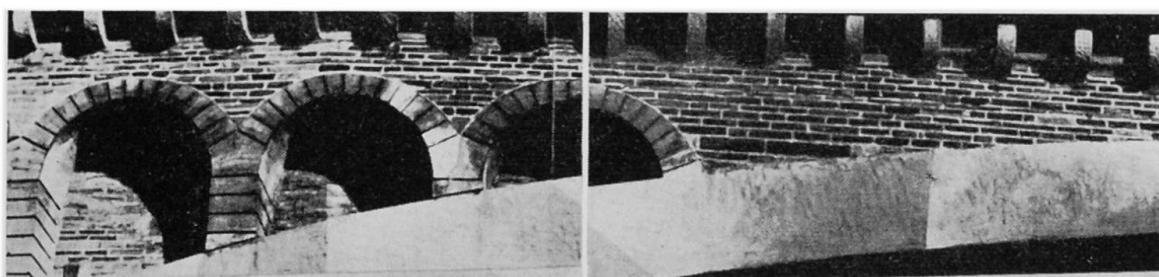
Fig. 3. Aufbau über dem Bogenmittelteil (1961) — Westseite, nördliche Hälfte.

Fig. 4. Aufbau über dem Bogenmittelteil (1961) — Westseite, nördliche Hälfte anschließend an Fig. 3.

Im Bruchsteinmauerwerk des Brückenaufbaues trat bereits frühzeitig ein waagrechter Scherriß auf. Bereits 1910 wird darüber berichtet. Die Fig. 3 und 4 zeigen den heutigen Zustand.

Derartige Risse sind auch in den Längsmauern der Spargewölbe und andere in den Gewölben vorhanden.

4.2.1. Die Schäden am Aufbau sind die Folgeerscheinungen aus der Ver-

formung des tragenden Gewölbes. Eine Mitwirkung dieses Aufbaues zur Erhöhung der Tragfähigkeit der Brücke ist wegen dieser Schäden auszuschließen.
