**Rubrik:** Vc: Corrosion of reinforcing steels and resulting damage

### **Résumé du rapport général d'enquête sur la corrosion des armatures des ouvrages en béton armé et des armatures de précontrainte**

*Abstract of the Survey Report on Damage Resulting from Corrosion of Reinforcement Steels in Reinforced and Prestressed Concrete Structures*

H. LOUIS  
Prof., Belgique

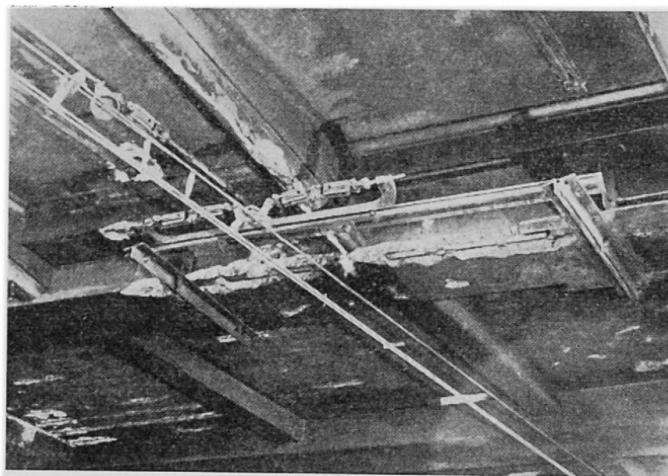
Fig. 1.

C'est ainsi que pour 17 constructions, les corrosions ont été constatées à la partie inférieure des éléments: base des nervures, semelles ou talons des poutres (fig. 1), cependant que dans certains cas les désordres suivent à la fois la position des étriers et celle des armatures principales inférieures (fig. 2).

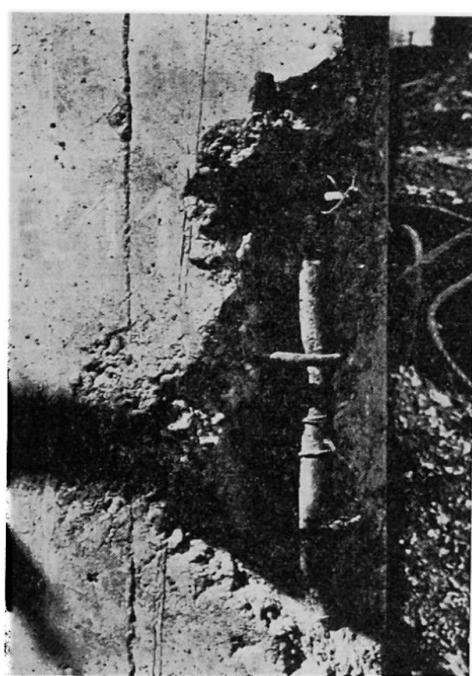
Fig. 3.

L'oxydation des armatures est parfois à peine visible, tandis qu'elle conduit pour certains ouvrages à des réductions importantes de section, de plus de 25% (fig. 3) et même à des ruptures.

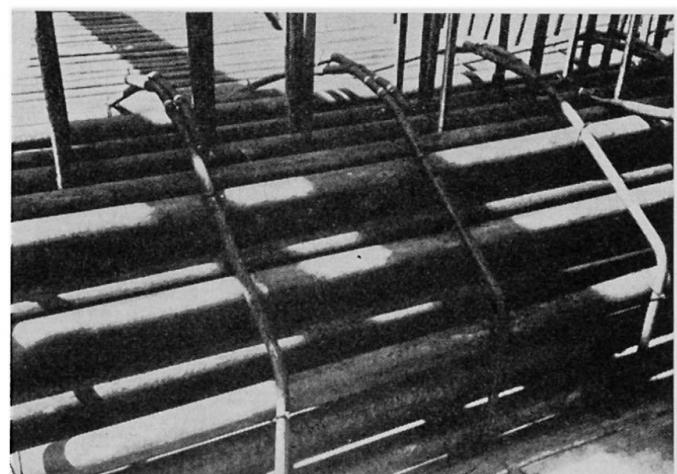
Fig. 4.

En ce qui concerne les causes invoquées pour expliquer les désordres, elles ne sont pas connues ou aucune explication n'est donnée à propos de 8 des 51 cas décrits. Pour 36 ouvrages, il est fait état soit d'un enrobage insuffisant (19 cas) soit de la mauvaise qualité du béton manifestement mal serré et trop poreux (17 cas). L'enrobage est parfois inférieur à un centimètre, tandis que la qualité insuffisante du béton est attribuée à un ou plusieurs des facteurs suivants: pauvreté en ciment; mauvaise granulométrie; excès d'eau de gâchage; moyen de serrage insuffisant, défectueux ou mal approprié; densité trop grande des armatures (fig. 4).

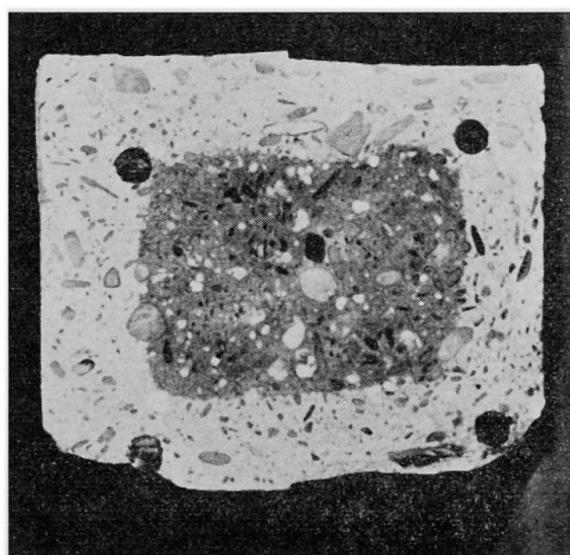
Fig. 5.

La fig. 5 montre à titre d'exemple la zone centrale foncée (en rouge sur la pièce) d'une section transversale d'un élément en béton armé et la zone de pourtour claire qui est fortement carbonatée.
