Zeitschrift: IABSE congress report = Rapport du congrès AIPC = IVBH

Artikel: Résumé du rapport général d'enquête sur la corrosion des armatures

des ouvrages en béton armé et des armatures de précontrainte

Autor: Louis, H.

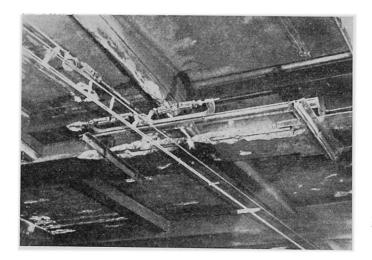
Fig. 1.

C'est ainsi que pour 17 constructions, les corrosions ont été constatées à la partie inférieure des éléments: base des nervures, semelles ou talons des poutres (fig. 1), cependant que dans certains cas les désordres suivent à la fois la position des étriers et celle des armatures principales inférieures (fig. 2).

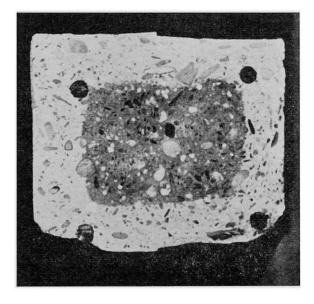
Fig. 5.

La fig. 5 montre à titre d'exemple la zone centrale foncée (en rouge sur la pièce) d'une section transversale d'un élément en béton armé et la zone de pourtour claire qui est fortement carbonatée.
